U-Car Grading Report

U-car Grading Report

รุ่น	MITSUBISHI PAJERO 2.5 GT		
สี	Silver	หมายเลขทะเบียน (Plate number)	2กอ7734
รุ่นปี	2012	เลขไมล์	227,343กม.
แบบ	เลขตัวถัง	MMTGYKG40CF005076	
หมายเหตุ	ทำสีใหม่ด้วยสีเดิม

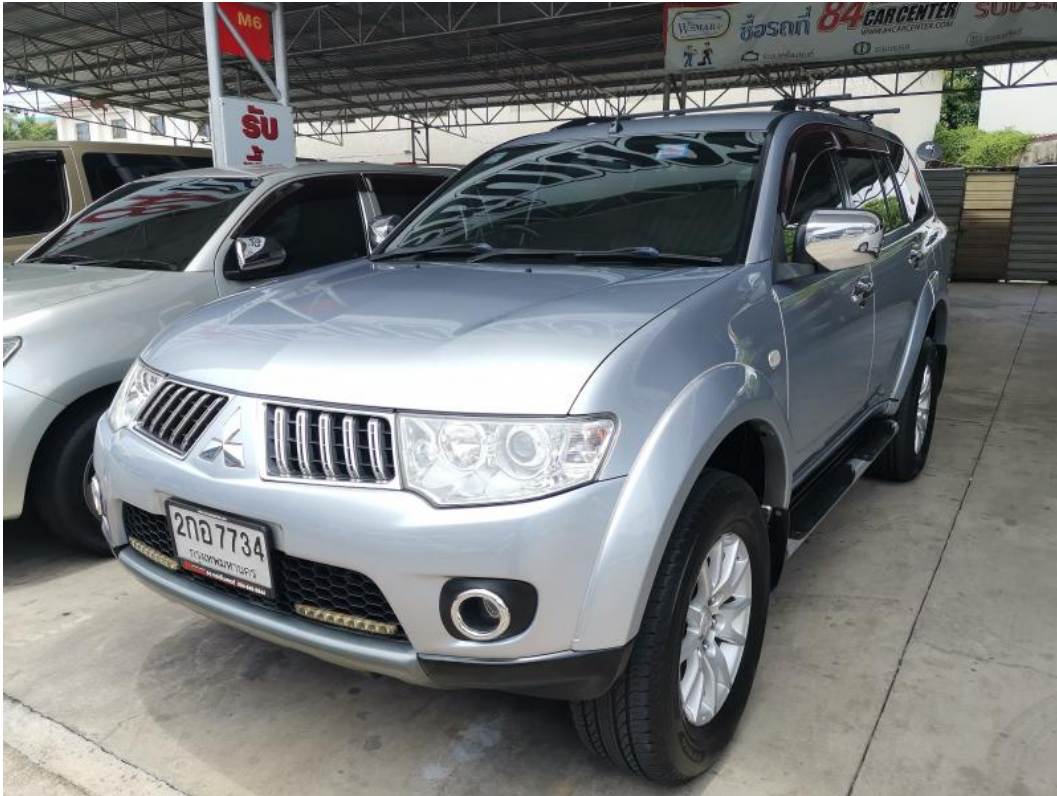
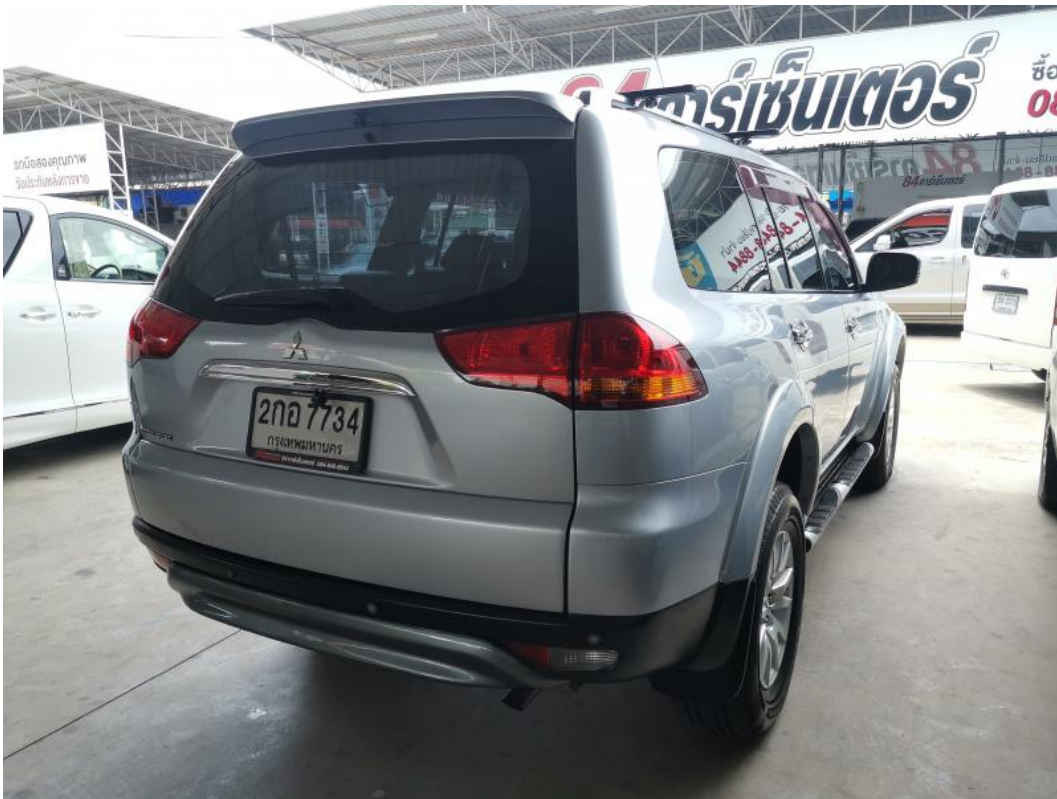
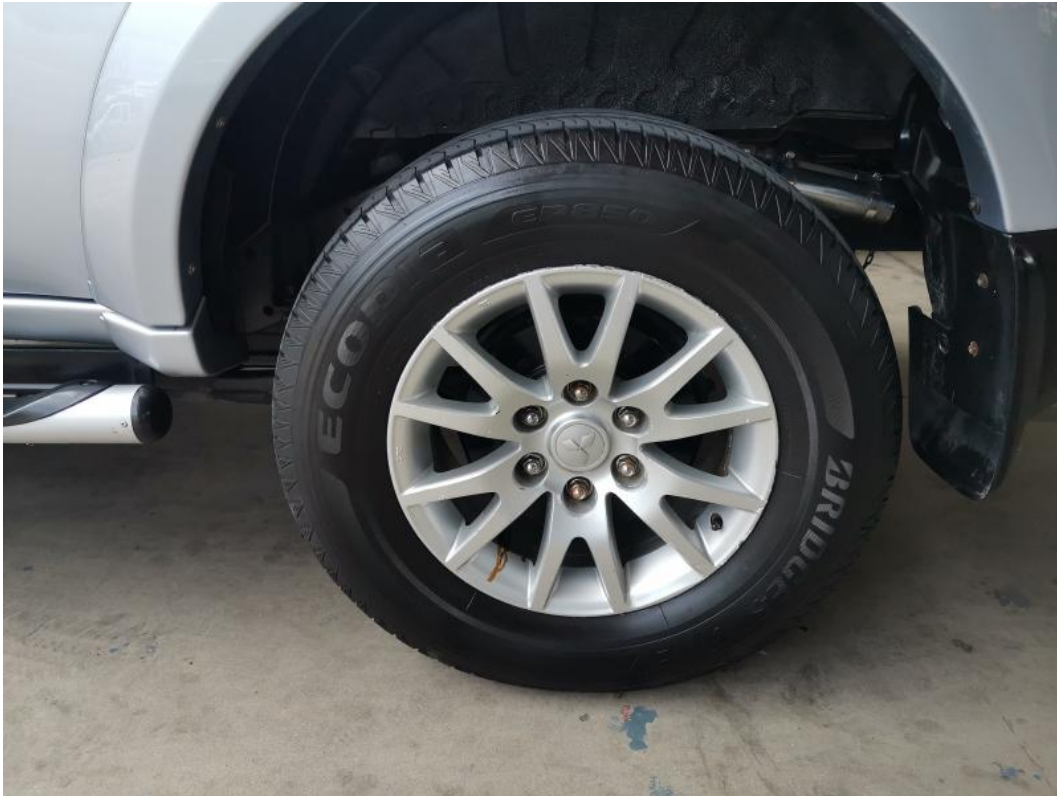
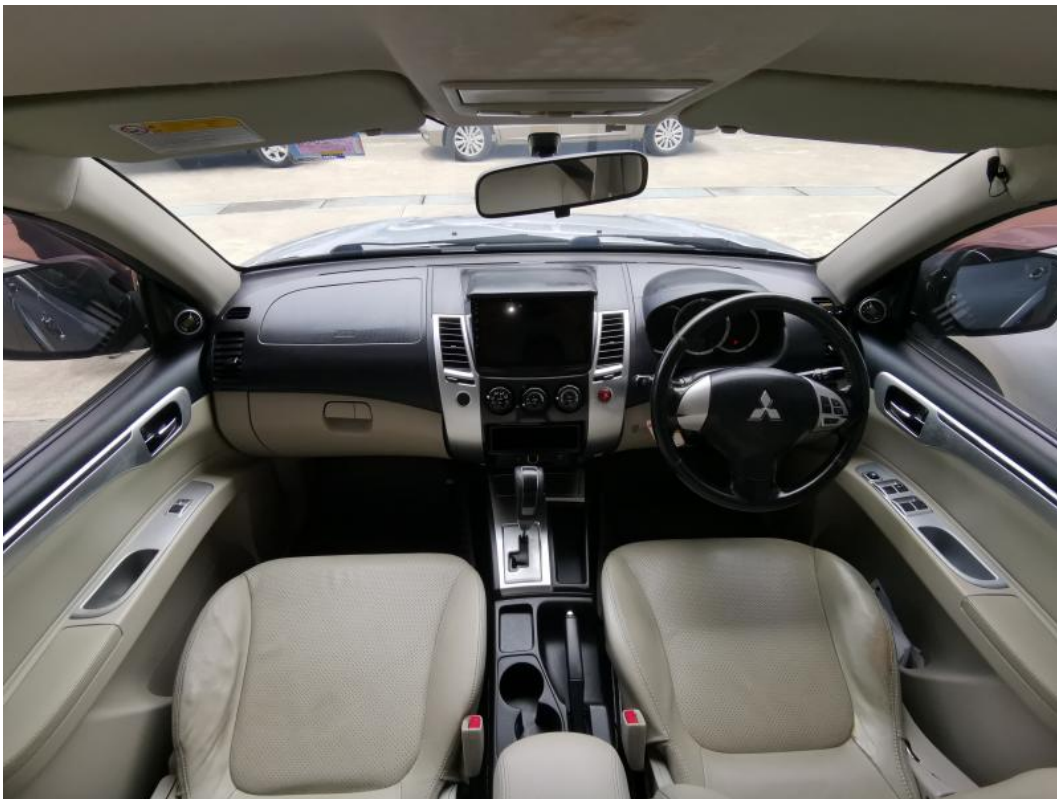
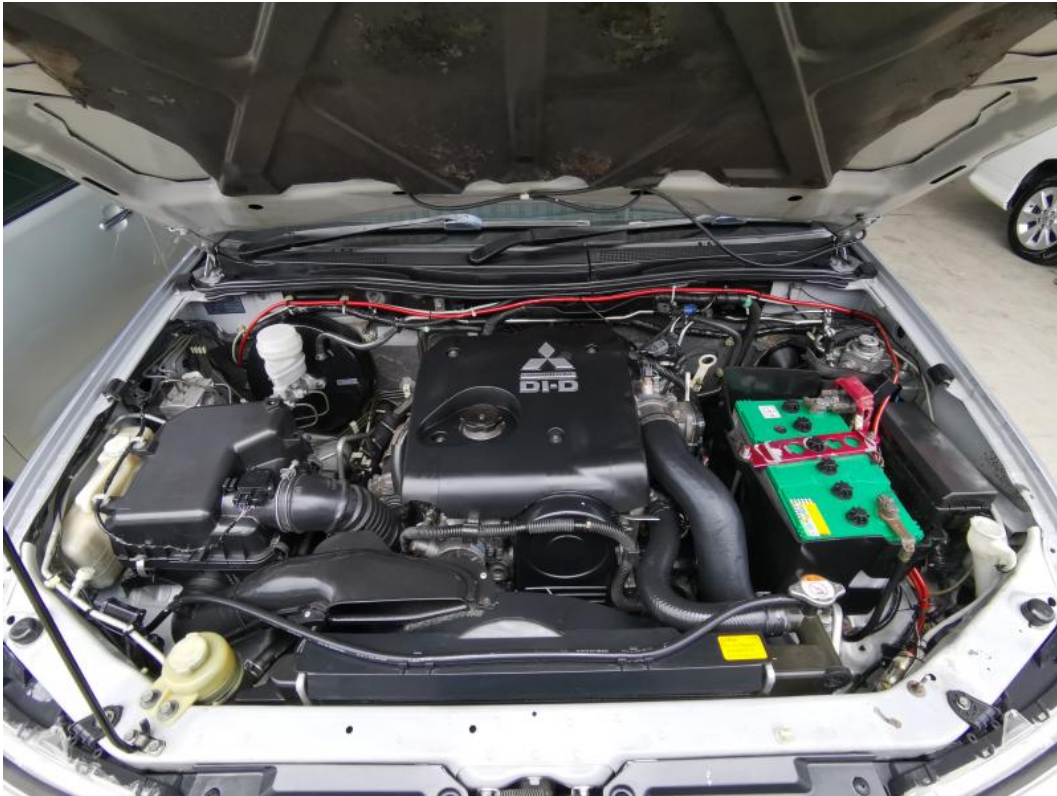
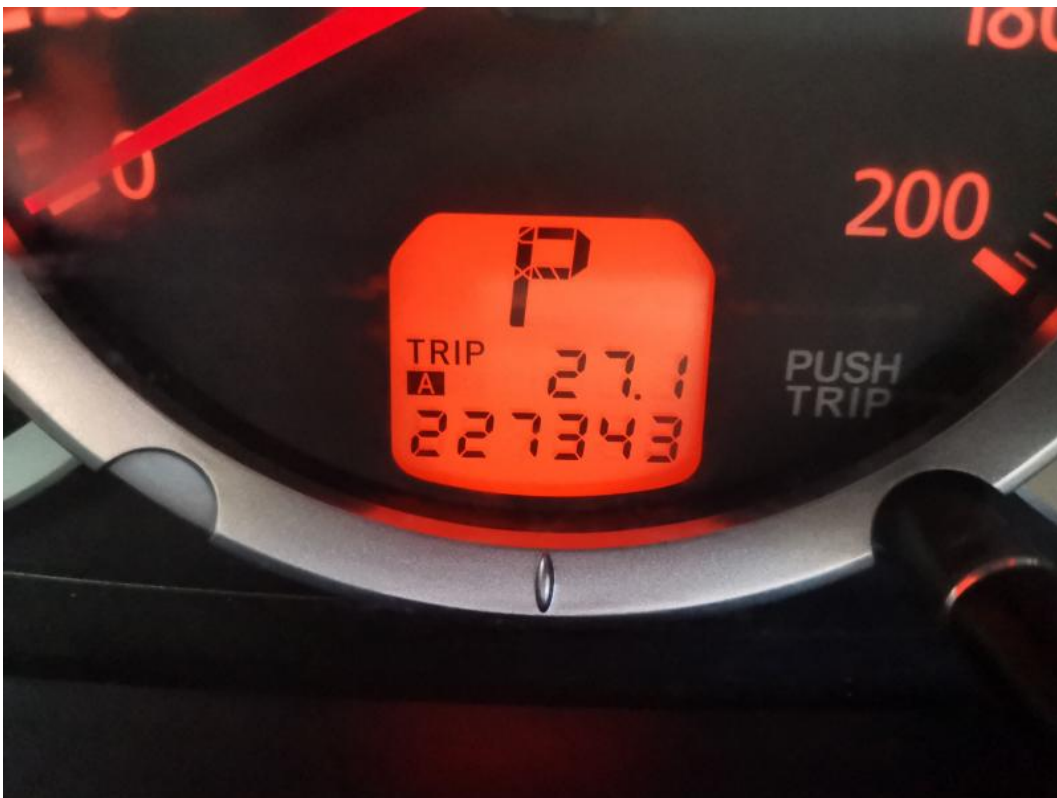
[บันทึก]
ทำสีใหม่ด้วยสีเดิม

[หน้าต่าง]
กระจกหน้ารถ หินกระเด็น บางส่วน

[ภายใน]
ห้องของ สกปรก.รอยขีดข่วน บางส่วน
การจับซี่ รอยย่น.รอยขีดข่วน มี
ตกแต่งอื่นๆ รอยขีดข่วน บางส่วน
Headliner คราบ M
ตกแต่งอื่นๆ รอยย่น S
Headliner รอยย่น S
