U-Car Grading Report

U-car Grading Report

รุ่น	TOYOTA COROLLA ALTIS HYBRID 1.8		
สี	เทา	หมายเลขทะเบียน (Plate number)	1ขบ3425
รุ่นปี	2020	เลขไมล์	45,763กม.
แบบ	เลขตัวถัง	MR2BZ3BE600007083

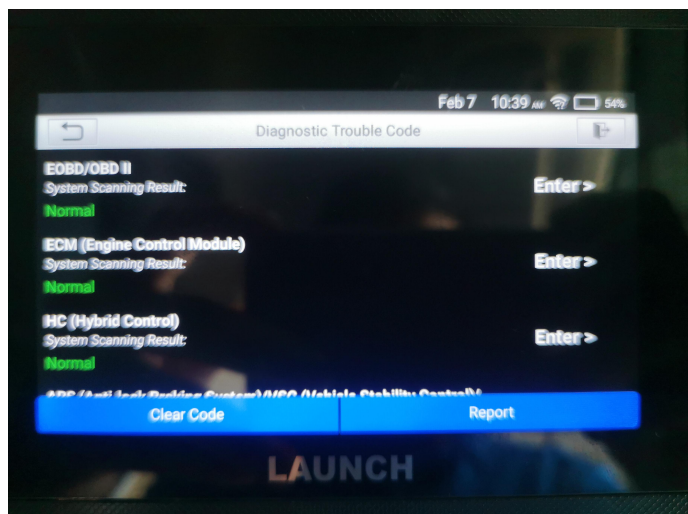
การวินิจฉัย CP 1

การวินิจฉัย CP 2
