U-Car Grading Report

U-car Grading Report

รุ่น	TOYOTA ATIV 1.2 E		
สี	Black	หมายเลขทะเบียน (Plate number)	8กอ5390
รุ่นปี	2019	เลขไมล์	7,969กม.
แบบ	เลขตัวถัง	MR2B33F3301278994

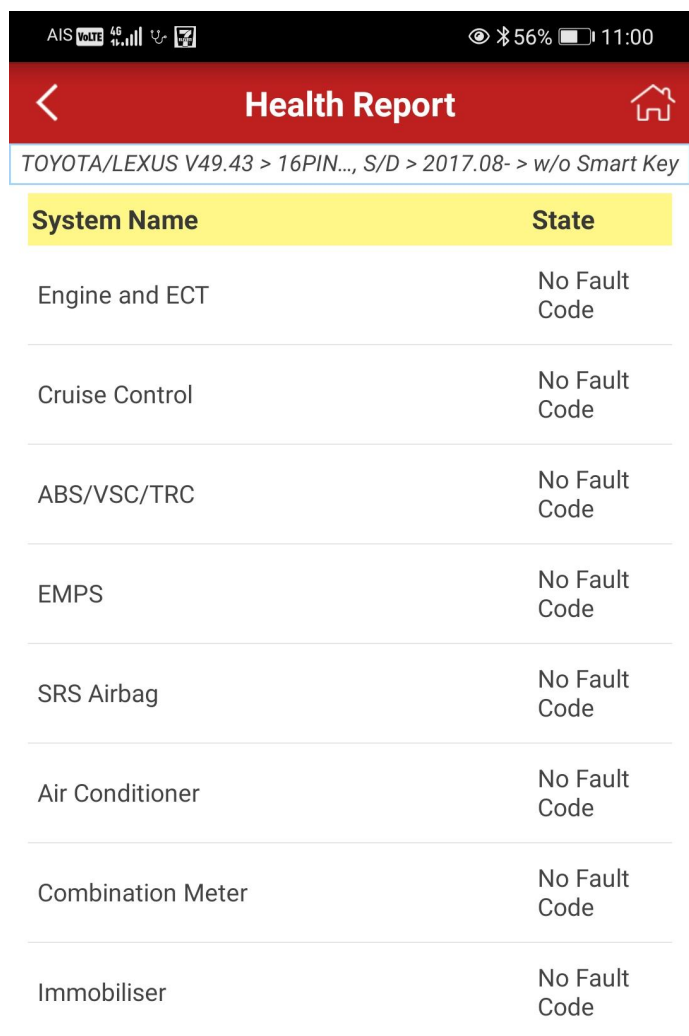
การวินิจฉัย CP 1

System Name	State
Engine and ECT	No Fault Code
Cruise Control	No Fault Code
ABS/VSC/TRC	No Fault Code
EMPS	No Fault Code
SRS Airbag	No Fault Code
Air Conditioner	No Fault Code
Combination Meter	No Fault Code
Immobiliser	No Fault Code
