# U-Car Grading Report

# U-car Grading Report

| รุ่น | TOYOTA FORTUNER | | |
| รุ่นปี | 2014 | เลขไมล์ | 104,856กม. |

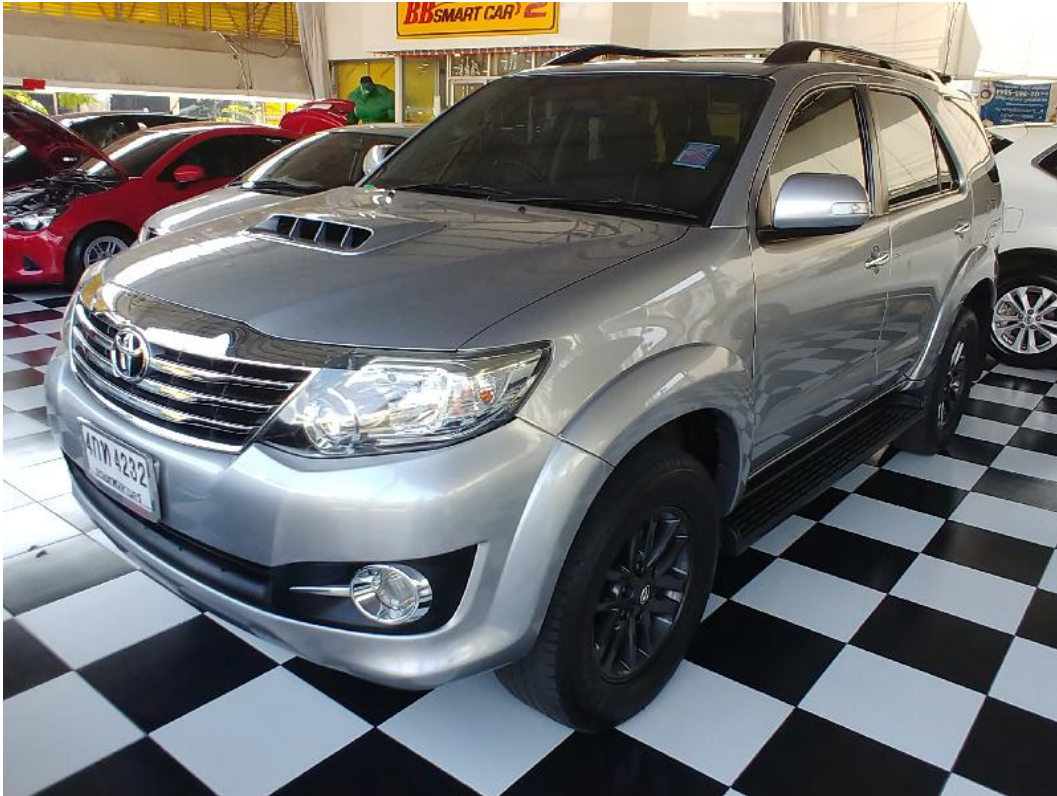
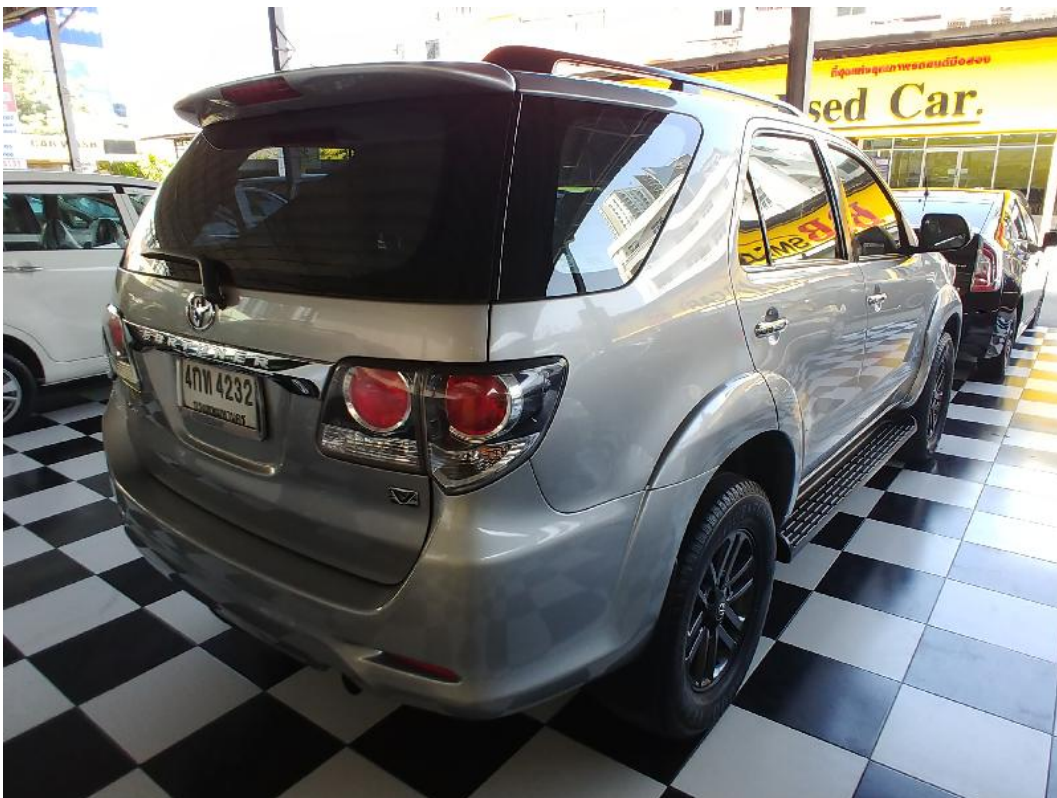
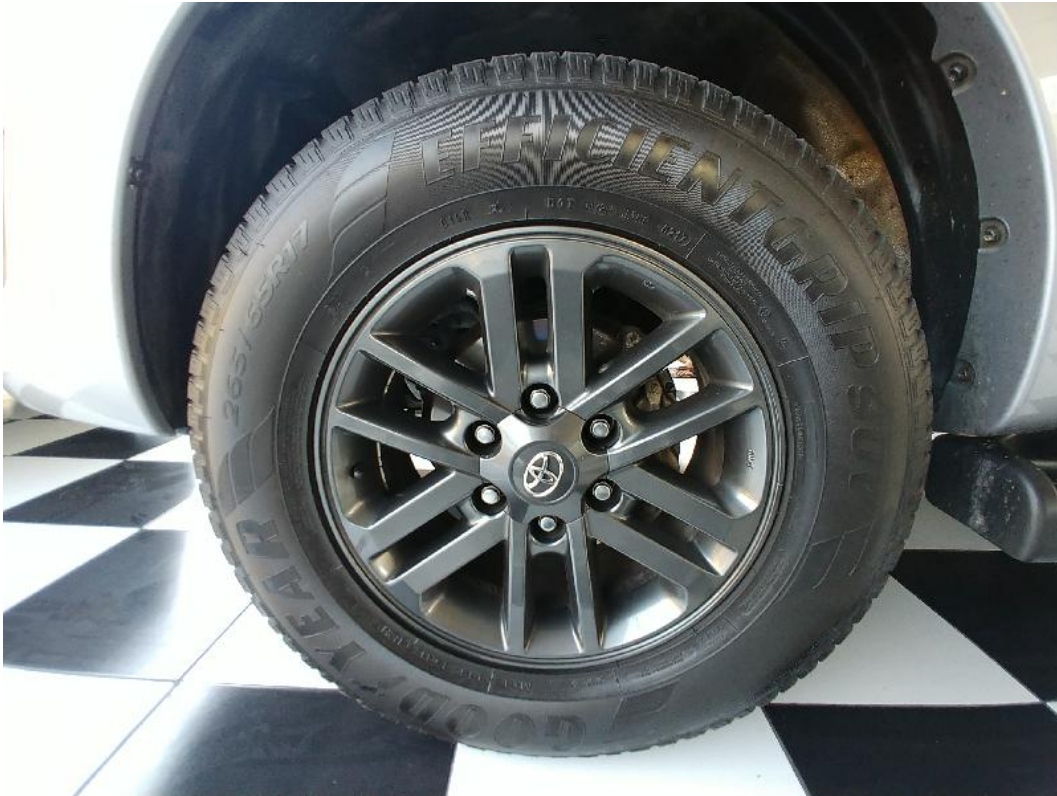
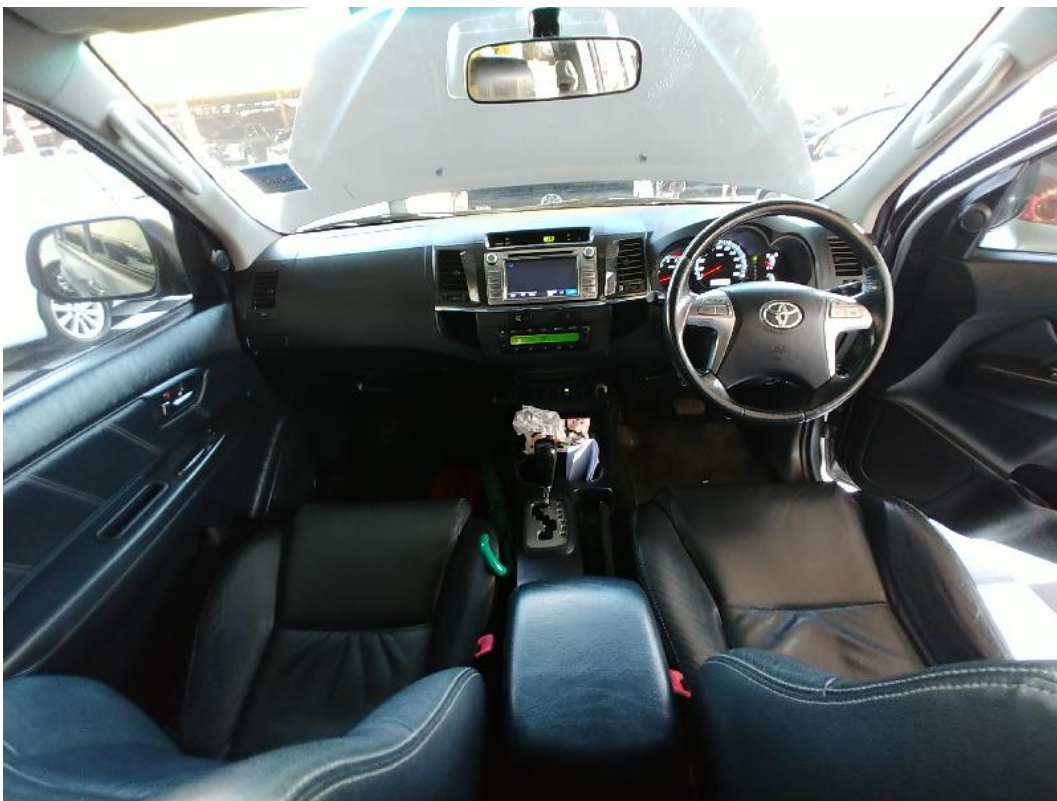
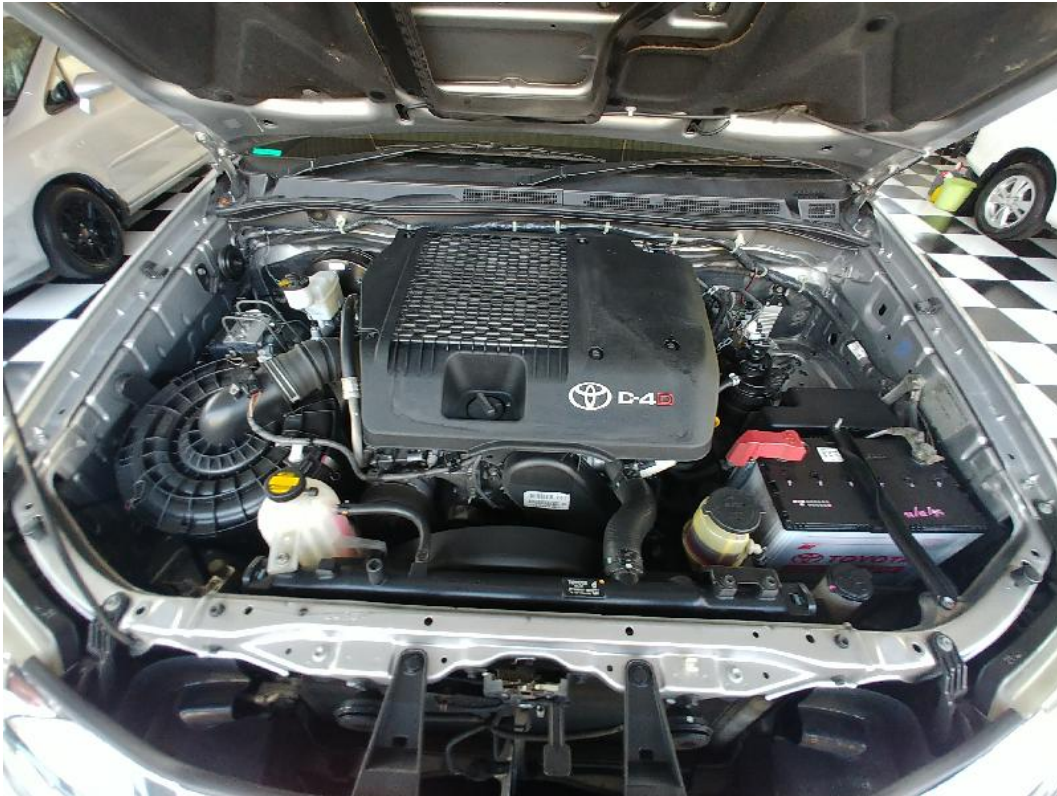
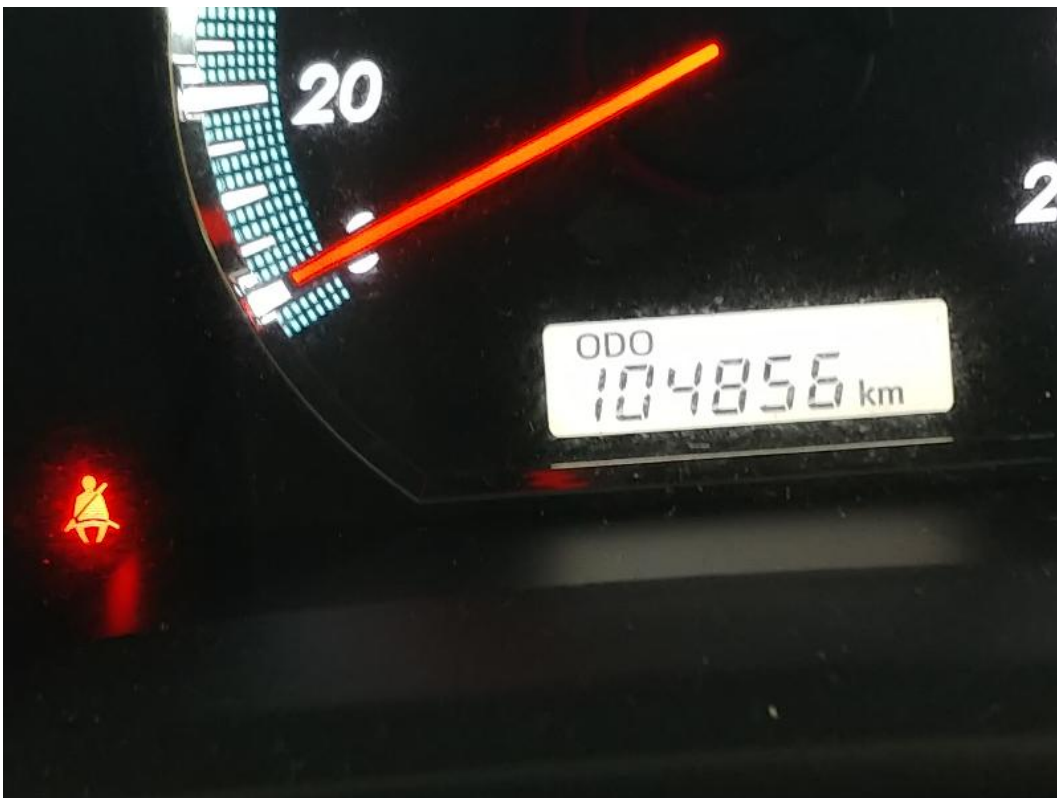
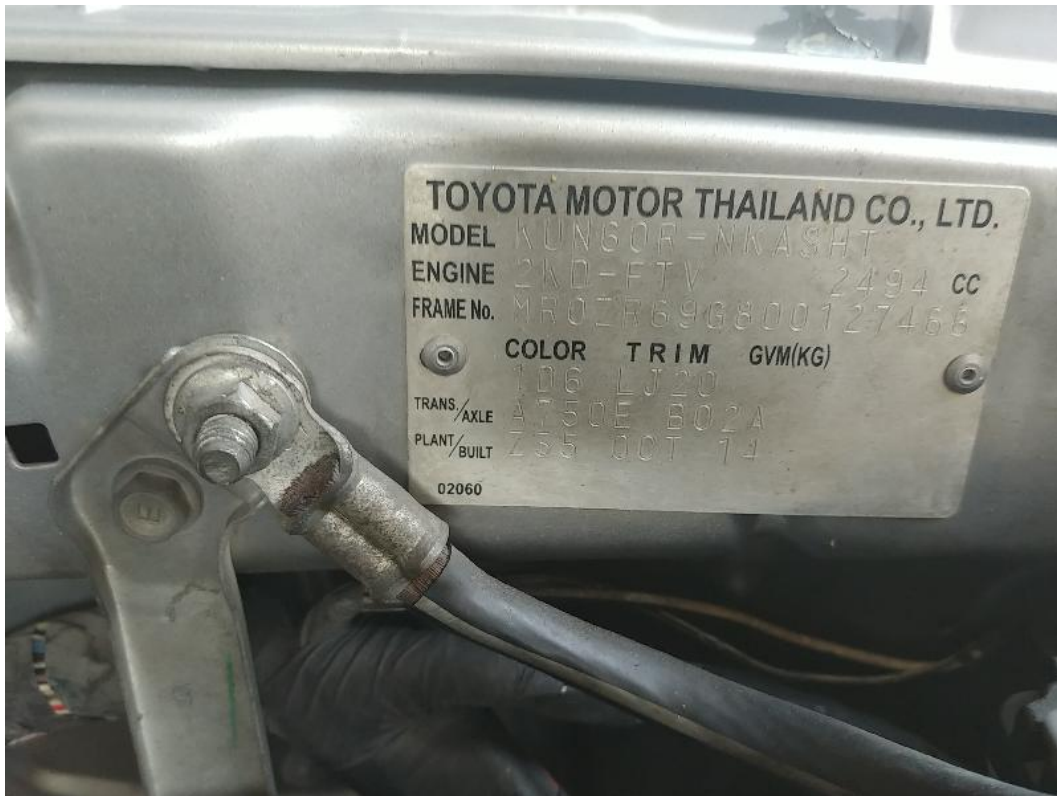
| เล็กมาก | มีขนาดเล็กกว่าเหรียญสิบ | เล็ก | มีขนาดเล็กกว่าการ์ด | ปานกลาง | มีขนาดเล็กกว่ากระดาษA4 | ใหญ่ | มีขนาดใหญ่กว่ากระดาษA4 | จำนวนน้อย | 5-6แห่ง | จำนวนมาก | มากกว่า7แห่ง |
|---|--|---|---|--|---|---|---|---|---|---|---|
| Front left fender<br>★★★★★ | Bonnet / hood<br>★★★★★ | Front bumper<br>★★★★★ | Front right fender<br>★★★★★ | <p>[หน้าต่าง]<br/>กระจกหน้ารถ ทึบกระเด็น บางส่วน</p> <p>[ภายใน]<br/>การขับเคลื่อน 5-เกียร์ มี<br/>ตกแต่งอื่นๆ รอยขีดข่วน บางส่วน</p> | | | | | | | |
