U-Car Grading Report

U-car Grading Report

รุ่น	ISUZU D-MAX 2.5		
สี	สีขาว	หมายเลขทะเบียน (Plate number)	บร8457
รุ่นปี	2012	เลขไมล์	312,361กม.
แบบ	เลขตัวถัง	MP1TFR86JCT199967

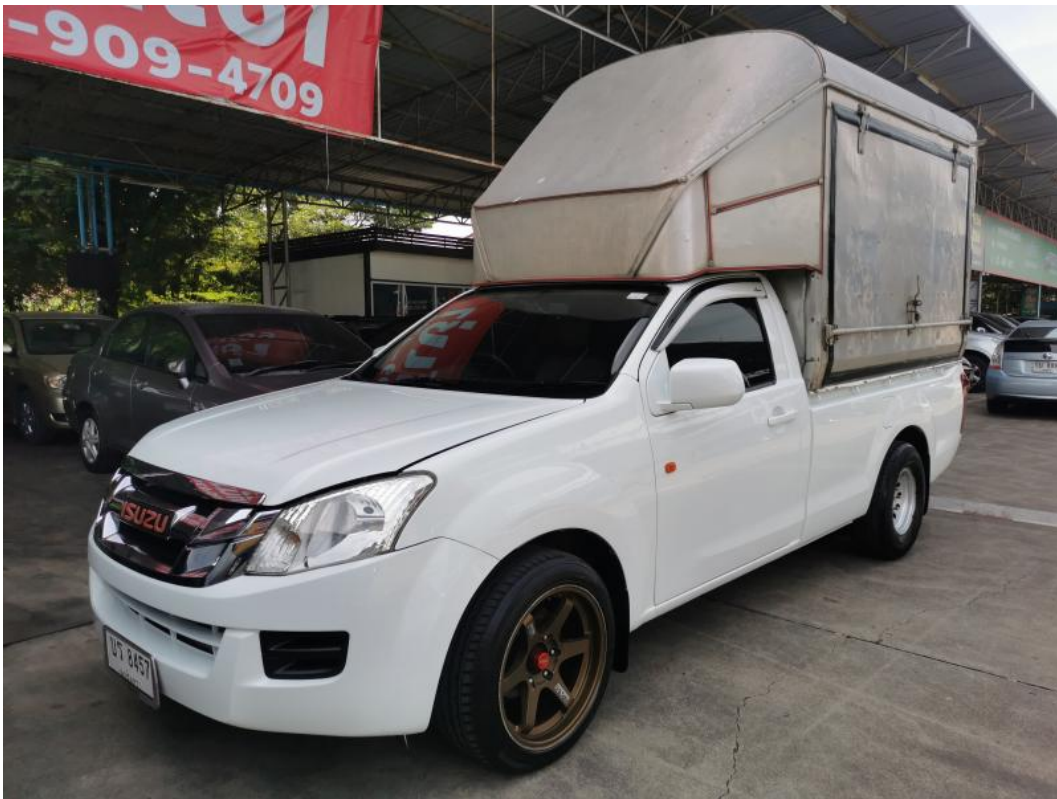
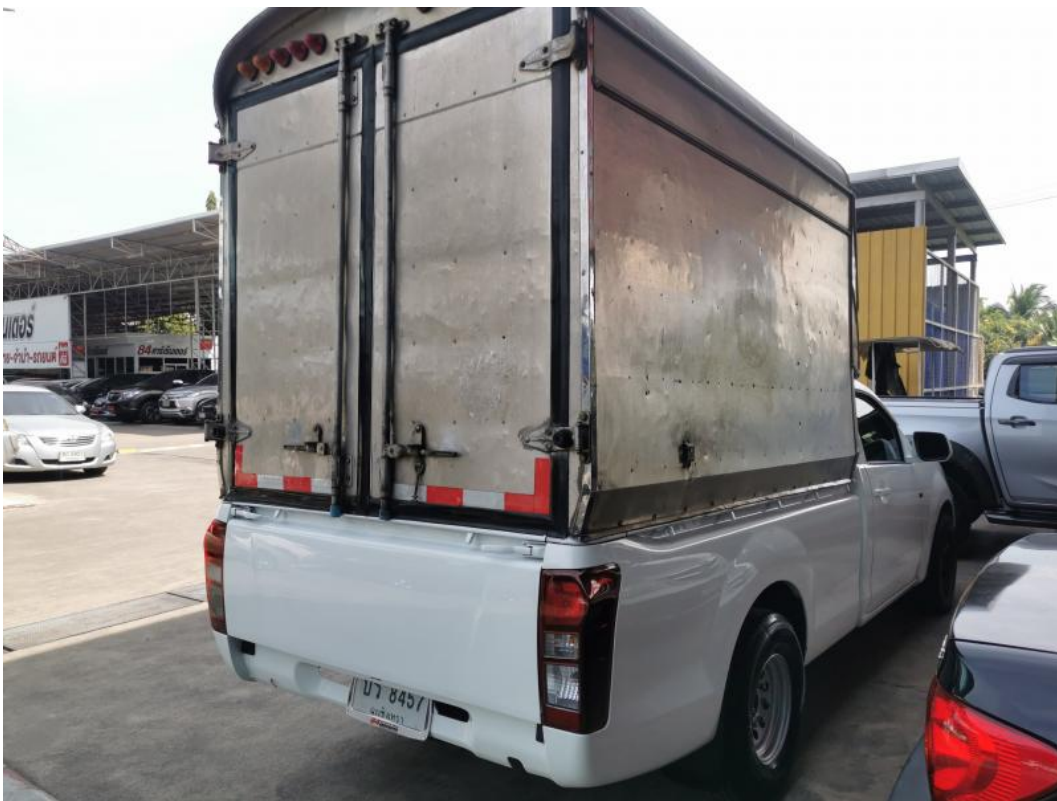
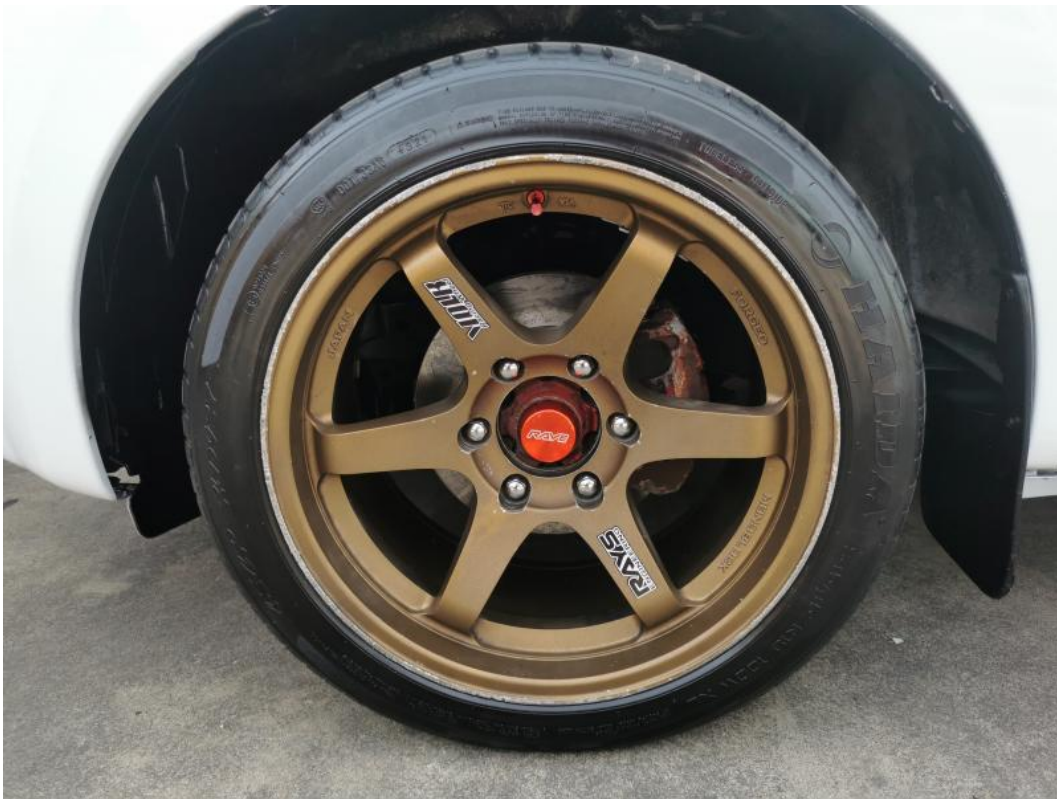
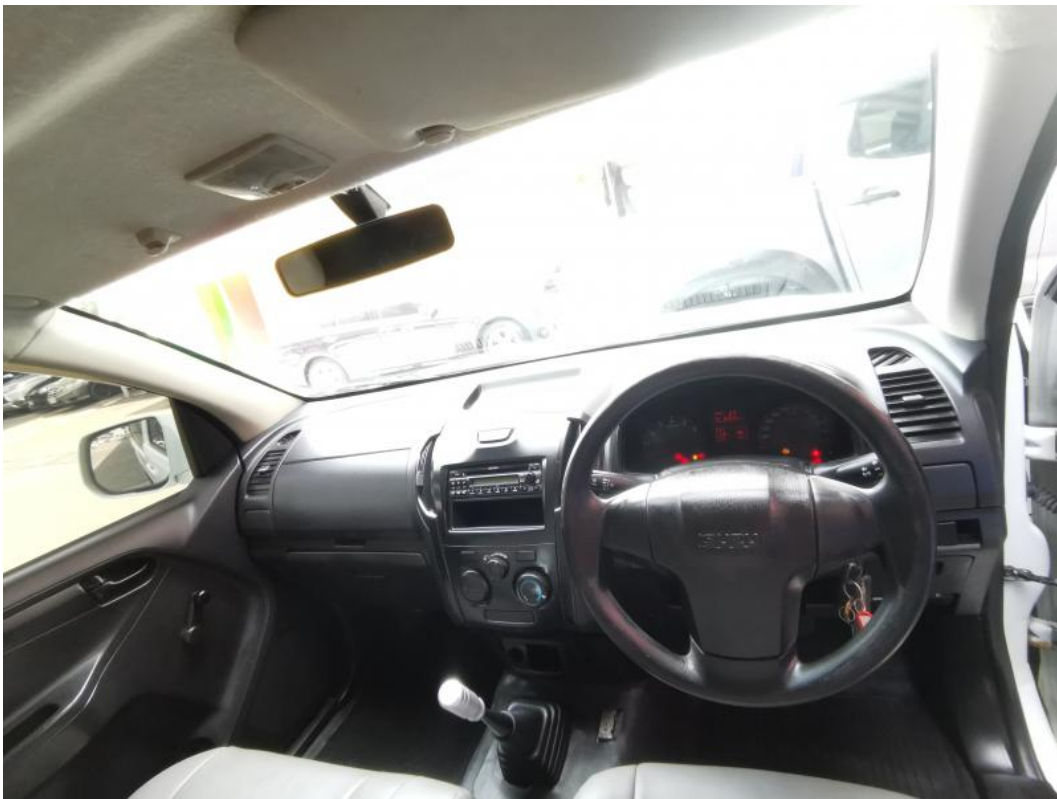
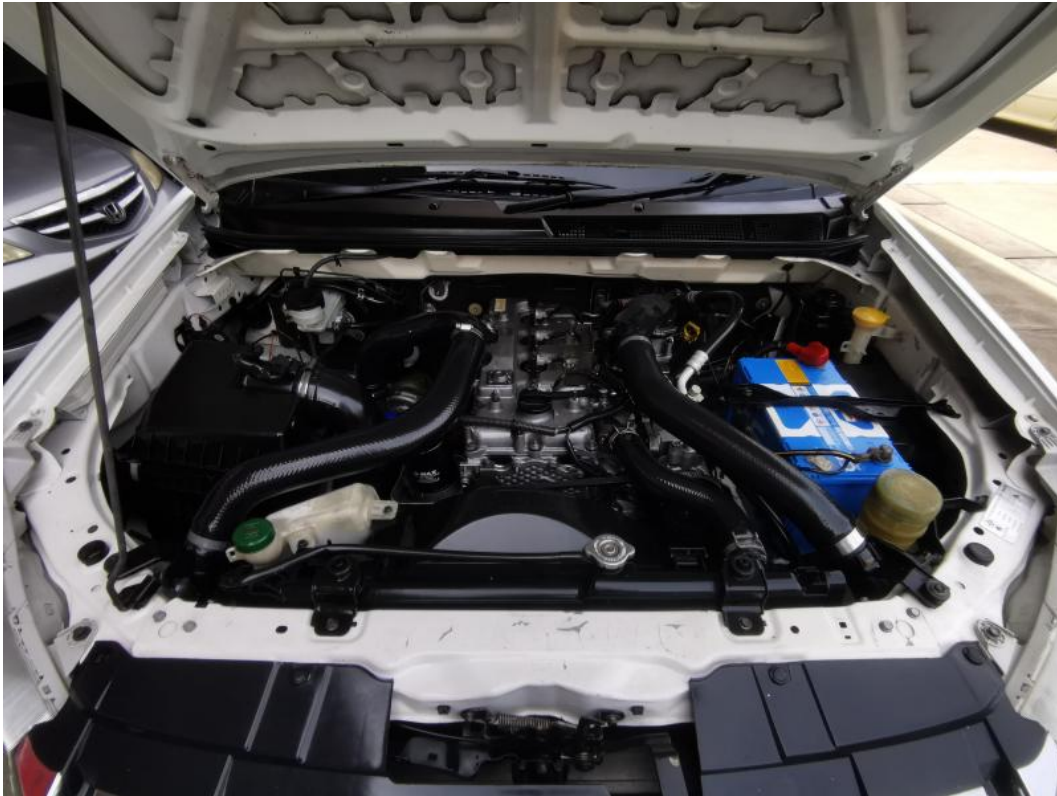
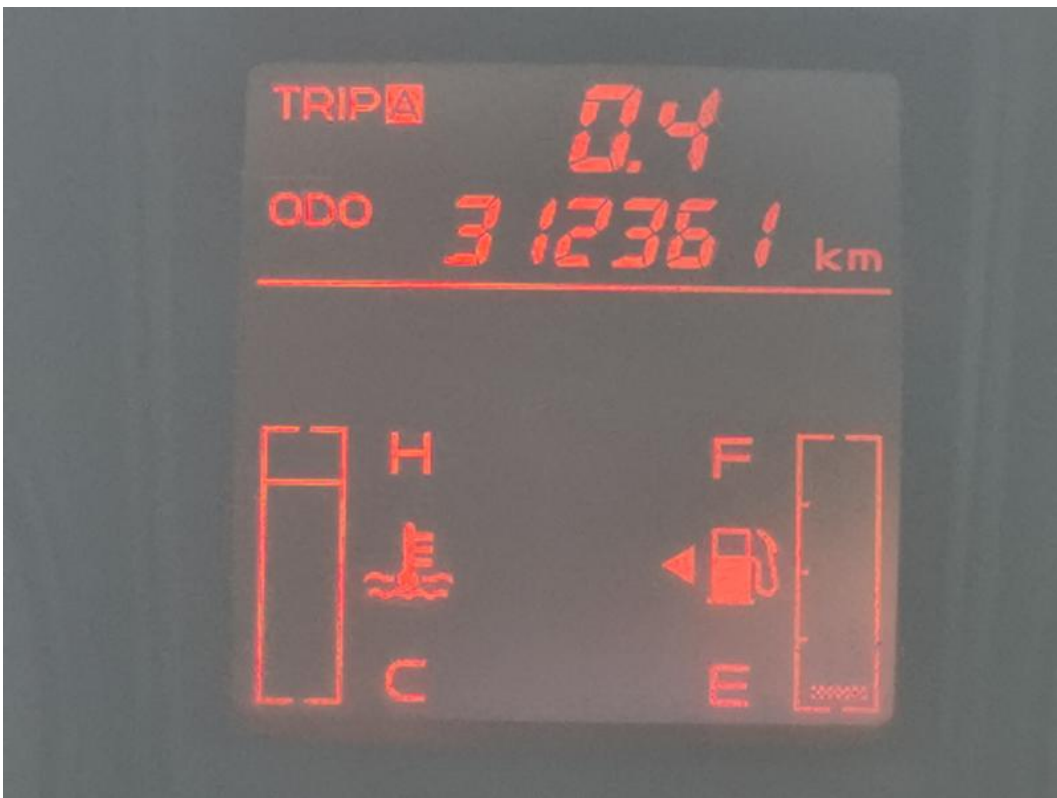
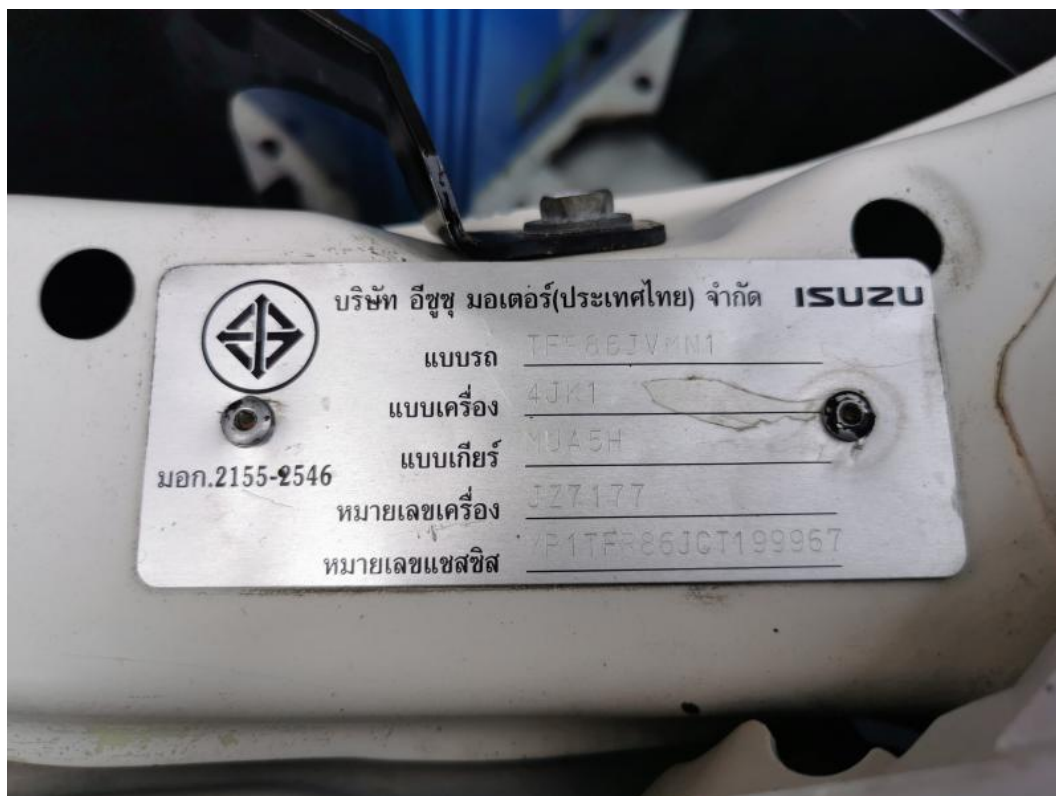
[สถานที่ให้บริการซ่อม]
กระโหลกบังโคลน (ฝั่งซ้าย) ความเสียหาย

The beams in the front bumper are bent.
[บันทึก]
เสาหลังคา พลาสติก มี
กระโหลกบังโคลน (ฝั่งซ้าย) พลาสติก มี
แผงแคปท๊องโดยสาร (ฝั่งขวา) เคาะพลาสติ มี
แฮชชีหน้า (ฝั่งขวา) ความเสียหายเล็กน้อย มี
คานหม้อน้ำ พลาสติก มี
แผงแคปท๊องโดยสาร (ฝั่งซ้าย) เคาะพลาสติ มี
แฮชชีหน้า (ฝั่งซ้าย) ความเสียหายเล็กน้อย มี
คานหม้อน้ำ เปลี่ยน มี

[ภายใน]
รางเบาะนั่ง สนิม มี
หัวเกียร์ รอยย่น/ถลอก มี
ผ้าหลังคา รอยย่น เล็ก
