U-Car Grading Report

U-car Grading Report

| รุ่น | TOYOTA COROLLA ALTIS 1.8 | | |

2023/12/27

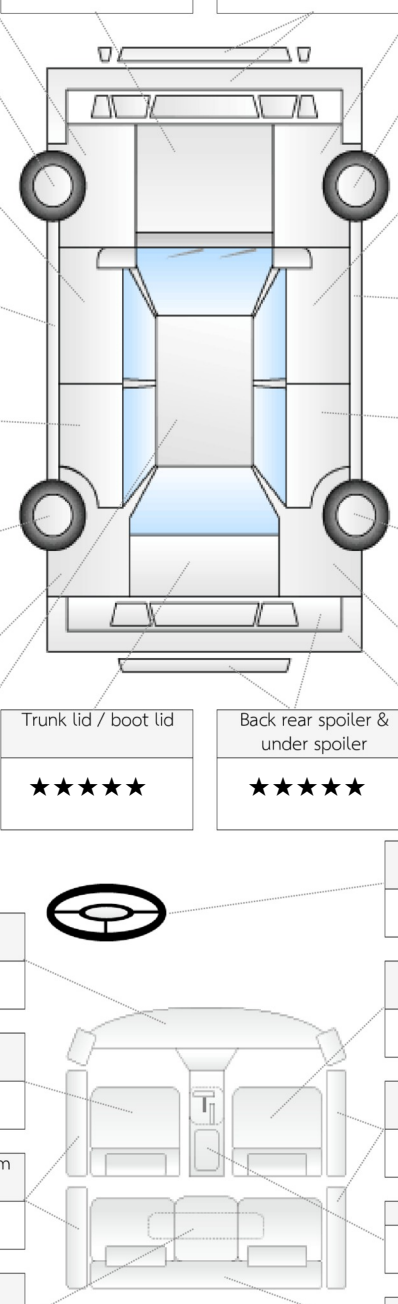
| วันที่ตรวจสอบ | 27 ธันวาคม 2566 | วันที่ตรวจสอบอีกครั้ง | | |
|---|--|---|--|--|
| <div style="display: flex; flex-direction: column;"> <div style="border: 1px solid gray; padding: 2px; margin-bottom: 5px;">Front left fender ★★★★★</div> <div style="border: 1px solid gray; padding: 2px; margin-bottom: 5px;">Front left tire, alloy wheel, wheel cover ตัวอย่างระดับ 7 ★★★★★</div> <div style="border: 1px solid gray; padding: 2px; margin-bottom: 5px;">Front left door ★★★★★</div> <div style="border: 1px solid gray; padding: 2px; margin-bottom: 5px;">Left side step / side spoiler ★★★★★</div> <div style="border: 1px solid gray; padding: 2px; margin-bottom: 5px;">Rear left door ★★★★★</div> <div style="border: 1px solid gray; padding: 2px; margin-bottom: 5px;">Left back tire, alloy wheel, wheel cover ตัวอย่างระดับ 7 ★★★★★</div> <div style="border: 1px solid gray; padding: 2px; margin-bottom: 5px;">Left back fender ★★★★★</div> <div style="border: 1px solid gray; padding: 2px; margin-bottom: 5px;">Roof ★★★★★</div> <div style="border: 1px solid gray; padding: 2px; margin-bottom: 5px;">Dashboard ★★★★★</div> <div style="border: 1px solid gray; padding: 2px; margin-bottom: 5px;">Front left seat ★★★★★</div> <div style="border: 1px solid gray; padding: 2px; margin-bottom: 5px;">Front and back left door trim ★★★★★</div> <div style="border: 1px solid gray; padding: 2px; margin-bottom: 5px;">Rear seat ★★★★★</div> </div> | | <div style="display: flex; flex-direction: column;"> <div style="border: 1px solid gray; padding: 2px; margin-bottom: 5px;">Bonnet / hood ★★★★★</div> <div style="border: 1px solid gray; padding: 2px; margin-bottom: 5px;">Front bumper ★★★★★</div> <div style="border: 1px solid gray; padding: 2px; margin-bottom: 5px;">Front right fender ★★★★★</div> <div style="border: 1px solid gray; padding: 2px; margin-bottom: 5px;">Front right tire, alloy wheel, wheel cover ตัวอย่างระดับ 7 ★★★★★</div> <div style="border: 1px solid gray; padding: 2px; margin-bottom: 5px;">Front right door ★★★★★</div> <div style="border: 1px solid gray; padding: 2px; margin-bottom: 5px;">Right side step / side spoiler ★★★★★</div> <div style="border: 1px solid gray; padding: 2px; margin-bottom: 5px;">Rear right door ★★★★★</div> <div style="border: 1px solid gray; padding: 2px; margin-bottom: 5px;">Right back tire, alloy wheel, wheel cover ตัวอย่างระดับ 7 ★★★★★</div> <div style="border: 1px solid gray; padding: 2px; margin-bottom: 5px;">Right back fender ★★★★★</div> <div style="border: 1px solid gray; padding: 2px; margin-bottom: 5px;">Trunk lid / boot lid ★★★★★</div> <div style="border: 1px solid gray; padding: 2px; margin-bottom: 5px;">Back rear spoiler & under spoiler ★★★★★</div> <div style="border: 1px solid gray; padding: 2px; margin-bottom: 5px;">Back rear bumper ★★★★★</div> <div style="border: 1px solid gray; padding: 2px; margin-bottom: 5px;">Steering wheel ★★★★★</div> <div style="border: 1px solid gray; padding: 2px; margin-bottom: 5px;">Front right seat ★★★★★</div> <div style="border: 1px solid gray; padding: 2px; margin-bottom: 5px;">Front and back right door trim ★★★★★</div> <div style="border: 1px solid gray; padding: 2px; margin-bottom: 5px;">Console ★★★★★</div> <div style="border: 1px solid gray; padding: 2px; margin-bottom: 5px;">Luggage room ★★★★★</div> </div> | <div style="border: 1px solid gray; padding: 5px;"> <p>[ภายใน] หัวเกียร์ รอยย่น/ถลอก มี แผงพลาสติกอื่นๆ รอยขีดข่วน บางส่วน</p> </div> <div style="text-align: center; margin-top: 20px;"> <p>QR สำหรับรายงานการวินิจฉัย CP</p> </div> <p style="text-align: center; margin-top: 10px;">http://npo-jaaa.or.jp/en/download/</p> | |
