# U-Car Grading Report

หนังสือรับรอง โดย GOO INSPECTION

รุ่น	TOYOTA HILUX REVO 2.4 Single cab		
สี	Grey	หมายเลขทะเบียน (Plate number)	บย2873
รุ่นปี	2018	เลขไมล์	13,845กม.
แบบ	เลขตัวถัง	MR0EB8CB300894718

เครื่องยนต์	สภาพดี
วันที่ตรวจสอบ	2021/6/22
สาขา	Netr Phetchaburi (Phetchaburi)
ที่อยู่

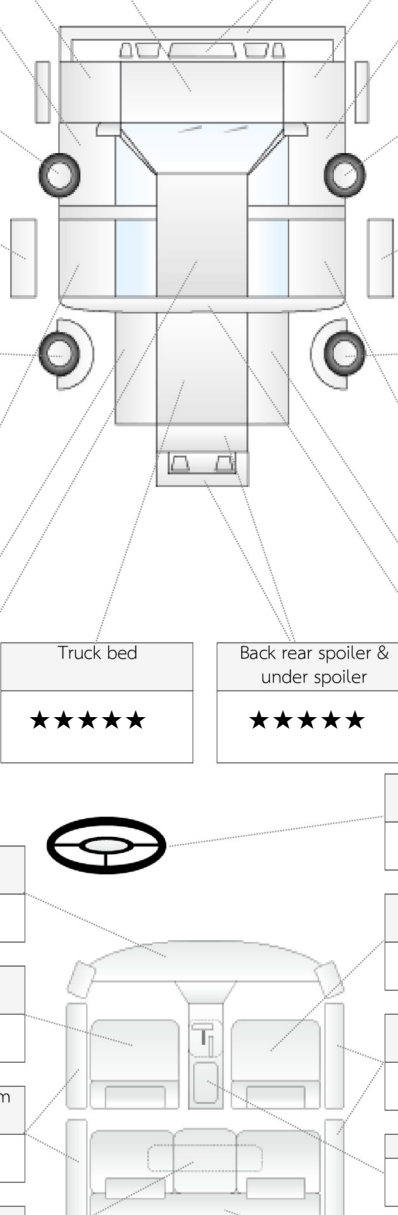
วันที่ตรวจสอบ	22 มิถุนายน 2564	วันที่ตรวจสอบอีกครั้ง		
ระดับคุณภาพ				
EXTERIOR/ สภาพภายนอก			INTERIOR/ สภาพภายใน	
★ ★ ★ ★ ★			★ ★ ★ ★ ★	
<div style="border: 1px solid gray; padding: 2px; margin-bottom: 5px;">Front left fender ★★★★★</div> <div style="border: 1px solid gray; padding: 2px; margin-bottom: 5px;">Front left door ★★★★★</div> <div style="border: 1px solid gray; padding: 2px; margin-bottom: 5px;">Front left tire, alloy wheel, wheel cover ร่องยางระดับ 7 ★★★★★</div> <div style="border: 1px solid gray; padding: 2px; margin-bottom: 5px;">Left side step / side spoiler ★★★★★</div> <div style="border: 1px solid gray; padding: 2px; margin-bottom: 5px;">Left back tire, alloy wheel, wheel cover ร่องยางระดับ 7 ★★★★★</div> <div style="border: 1px solid gray; padding: 2px; margin-bottom: 5px;">Rear left door ★★★★★</div> <div style="border: 1px solid gray; padding: 2px; margin-bottom: 5px;">Left wheel well (outer) ★★★★★</div> <div style="border: 1px solid gray; padding: 2px; margin-bottom: 5px;">Roof ★★★★★</div> <div style="border: 1px solid gray; padding: 2px; margin-bottom: 5px;">Dashboard ★★★★★</div> <div style="border: 1px solid gray; padding: 2px; margin-bottom: 5px;">Front left seat ★★★★★</div> <div style="border: 1px solid gray; padding: 2px; margin-bottom: 5px;">Front and back left door trim ★★★★★</div> <div style="border: 1px solid gray; padding: 2px; margin-bottom: 5px;">Rear seat ★★★★★</div>

<div style="border: 1px solid gray; padding: 2px; margin-bottom: 5px;">Bonnet / hood ★★★★★</div> <div style="border: 1px solid gray; padding: 2px; margin-bottom: 5px;">Front bumper ★★★★★</div> <div style="border: 1px solid gray; padding: 2px; margin-bottom: 5px;">Truck bed ★★★★★</div> <div style="border: 1px solid gray; padding: 2px; margin-bottom: 5px;">Back rear spoiler &amp; under spoiler ★★★★★</div>	<div style="border: 1px solid gray; padding: 2px; margin-bottom: 5px;">Front right fender ★★★★★</div> <div style="border: 1px solid gray; padding: 2px; margin-bottom: 5px;">Front right door ★★★★★</div> <div style="border: 1px solid gray; padding: 2px; margin-bottom: 5px;">Front right tire, alloy wheel, wheel cover ร่องยางระดับ 7 ★★★★★</div> <div style="border: 1px solid gray; padding: 2px; margin-bottom: 5px;">Right side step / side spoiler ★★★★★</div> <div style="border: 1px solid gray; padding: 2px; margin-bottom: 5px;">Right back tire, alloy wheel, wheel cover ร่องยางระดับ 7 ★★★★★</div> <div style="border: 1px solid gray; padding: 2px; margin-bottom: 5px;">Rear right door ★★★★★</div> <div style="border: 1px solid gray; padding: 2px; margin-bottom: 5px;">Right wheel well (outer) ★★★★★</div> <div style="border: 1px solid gray; padding: 2px; margin-bottom: 5px;">Back panel ★★★★★</div> <div style="border: 1px solid gray; padding: 2px; margin-bottom: 5px;">Steering wheel ★★★★★</div> <div style="border: 1px solid gray; padding: 2px; margin-bottom: 5px;">Front right seat ★★★★★</div> <div style="border: 1px solid gray; padding: 2px; margin-bottom: 5px;">Front and back right door trim ★★★★★</div> <div style="border: 1px solid gray; padding: 2px; margin-bottom: 5px;">Console ★★★★★</div> <div style="border: 1px solid gray; padding: 2px; margin-bottom: 5px;">Luggage room ★★★★★</div>	<div style="border: 1px solid gray; padding: 5px; margin-bottom: 10px;"> <p>[หน้าต่าง] กระจกหน้ารถ หินกระเด็น บางส่วน</p> <p>[ภายใน] Headliner คราบ S</p> </div> <p style="text-align: center;">QR สำหรับรายงานการวินิจฉัย CP</p> <div style="display: flex; justify-content: space-around; align-items: center;">

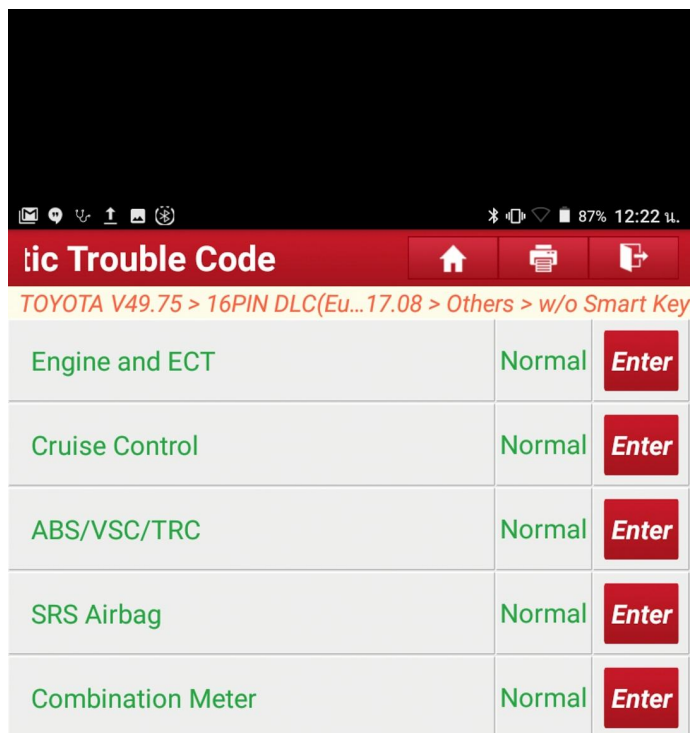
การวินิจฉัย CP 1

Code	Status	Action
Engine and ECT	Normal	Enter
Cruise Control	Normal	Enter
ABS/VSC/TRC	Normal	Enter
SRS Airbag	Normal	Enter
Combination Meter	Normal	Enter
