# U-Car Grading Report

| รุ่น | TOYOTA COROLLA ALTIS 1.8 GR | | |
| สี | Pearl | หมายเลขทะเบียน<br>(Plate number) | 9กฉ6740 |

| วันที่ตรวจสอบ | 2021/9/3 |

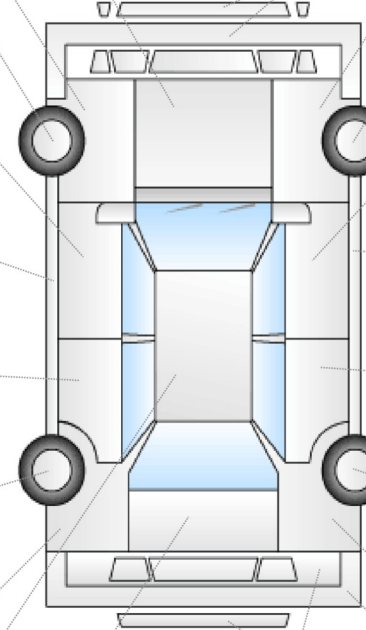
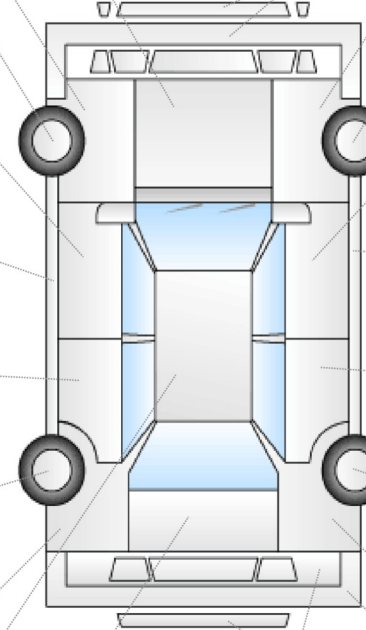
| <div style="display: flex; justify-content: space-between;"> <div style="width: 45%;"> <table border="1"> <tr> <td>Front left fender</td> <td>Bonnet / hood</td> <td>Front bumper</td> <td>Front right fender</td> </tr> <tr> <td>★★★★★</td> <td>★★★★★</td> <td>★★★★★</td> <td>★★★★★</td> </tr> <tr> <td>Front left tire, alloy wheel, wheel cover<br/>ร้อยละระดับ 7</td> <td colspan="2" rowspan="4"> </td> <td>Front right tire, alloy wheel, wheel cover<br/>ร้อยละระดับ 7</td> </tr> <tr> <td>★★★★★</td> <td>★★★★★</td> </tr> <tr> <td>Front left door</td> <td>Front right door</td> </tr> <tr> <td>★★★★★</td> <td>★★★★★</td> </tr> <tr> <td>Left side step / side spoiler</td> <td>Right side step / side spoiler</td> <td></td> <td></td> </tr> <tr> <td>★★★★★</td> <td>★★★★★</td> <td></td> <td></td> </tr> <tr> <td>Rear left door</td> <td>Rear right door</td> <td></td> <td></td> </tr> <tr> <td>★★★★★</td> <td>★★★★★</td> <td></td> <td></td> </tr> <tr> <td>Left back tire, alloy wheel, wheel cover<br/>ร้อยละระดับ 7</td> <td>Right back tire, alloy wheel, wheel cover<br/>ร้อยละระดับ 7</td> <td></td> <td></td> </tr> <tr> <td>★★★★★</td> <td>★★★★★</td> <td></td> <td></td> </tr> <tr> <td>Left back fender</td> <td>Right back fender</td> <td></td> <td></td> </tr> <tr> <td>★★★★★</td> <td>★★★★★</td> <td></td> <td></td> </tr> <tr> <td>Roof</td> <td>Trunk lid / boot lid</td> <td>Back rear spoiler &amp; under spoiler</td> <td>Back rear bumper</td> </tr> <tr> <td>★★★★★</td> <td>★★★★★</td> <td>★★★★★</td> <td>★★★★★</td> </tr> </table> </div> <div style="width: 45%;"> <div style="border: 1px solid black; padding: 5px; margin-bottom: 10px;"> <p>[หน้าต่าง]<br/>กระจกหน้ารถ หินกระเด็น บางส่วน</p> </div> <table border="1"> <tr> <td>Steering wheel</td> </tr> <tr> <td>★★★★★</td> </tr> <tr> <td>Front right seat</td> </tr> <tr> <td>★★★★★</td> </tr> <tr> <td>Front and back right door trim</td> </tr> <tr> <td>★★★★★</td> </tr> <tr> <td>Console</td> </tr> <tr> <td>★★★★★</td> </tr> <tr> <td>Luggage room</td> </tr> <tr> <td>★★★★★</td> </tr> </table> </div> </div> <div style="display: flex; justify-content: space-between; margin-top: 10px;"> <div style="width: 45%;"> <table border="1"> <tr> <td>Dashboard</td> </tr> <tr> <td>★★★★★</td> </tr> <tr> <td>Front left seat</td> </tr> <tr> <td>★★★★★</td> </tr> <tr> <td>Front and back left door trim</td> </tr> <tr> <td>★★★★★</td> </tr> <tr> <td>Rear seat</td> </tr> <tr> <td>★★★★★</td> </tr> </table> </div> <div style="width: 45%;"> </div> </div> | | | | Front left fender | Bonnet / hood | Front bumper | Front right fender | ★★★★★ | ★★★★★ | ★★★★★ | ★★★★★ | Front left tire, alloy wheel, wheel cover<br>ร้อยละระดับ 7 | | | Front right tire, alloy wheel, wheel cover<br>ร้อยละระดับ 7 | ★★★★★ | ★★★★★ | Front left door | Front right door | ★★★★★ | ★★★★★ | Left side step / side spoiler | Right side step / side spoiler | | | ★★★★★ | ★★★★★ | | | Rear left door | Rear right door | | | ★★★★★ | ★★★★★ | | | Left back tire, alloy wheel, wheel cover<br>ร้อยละระดับ 7 | Right back tire, alloy wheel, wheel cover<br>ร้อยละระดับ 7 | | | ★★★★★ | ★★★★★ | | | Left back fender | Right back fender | | | ★★★★★ | ★★★★★ | | | Roof | Trunk lid / boot lid | Back rear spoiler & under spoiler | Back rear bumper | ★★★★★ | ★★★★★ | ★★★★★ | ★★★★★ | Steering wheel | ★★★★★ | Front right seat | ★★★★★ | Front and back right door trim | ★★★★★ | Console | ★★★★★ | Luggage room | ★★★★★ | Dashboard | ★★★★★ | Front left seat | ★★★★★ | Front and back left door trim | ★★★★★ | Rear seat | ★★★★★ |
