# U-Car Grading Report

# U-car Grading Report

รุ่น	TOYOTA HILUX VIGO 2.7 Smart cab		
สี	Silver	หมายเลขทะเบียน (Plate number)	นข8027
รุ่นปี	2012	เลขไมล์	172,888กม.
แบบ	เลขตัวถัง	MR0GX12G806608969	
หมายเหตุ	ทำสีใหม่ด้วยสีเดิม

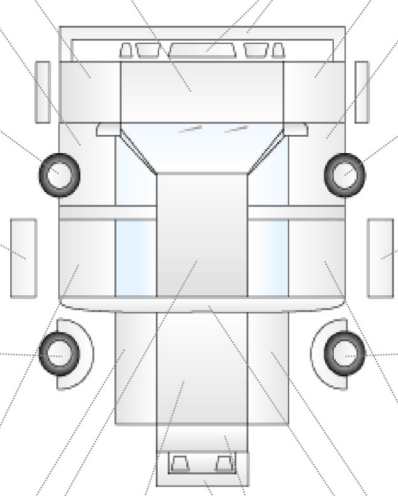
<div style="border: 1px solid black; padding: 5px; margin-bottom: 10px;"> <p>[สถานที่ประจำตัวการซ่อม]</p> <p>Left Bonnet Inner Panel ความเสียหาย</p> <p>Front Pillar(Right Side) ความเสียหาย</p> </div> <div style="border: 1px solid black; padding: 5px; margin-bottom: 10px;"> <p>[บันทึก]</p> <p>ทำสีใหม่ด้วยสีเดิม</p> <p>Radiator core support ฟันสี มี</p> <p>Front Pillar(Right Side) ฟันสี มี</p> <p>Radiator core support เครื่องหมายโครงสร้างรถ มี</p> <p>Radiator core support ความเสียหาย มี</p> </div> <div style="border: 1px solid black; padding: 5px;"> <p>[ภายใน]</p> <p>Headliner คราบ S</p> </div>
