U-Car Grading Report

รุ่น	ISUZU MU-X 3.0		
สี	ขาว	หมายเลขทะเบียน (Plate number)	กม997
รุ่นปี	2017	เลขไมล์	82,245กม.
แบบ	เลขตัวถัง	MP1TFR85GJT000099

2024/5/17

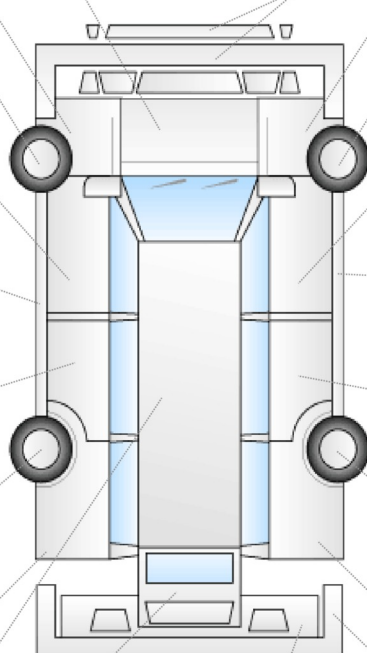
วันที่ตรวจสอบ	17 พฤษภาคม 2567	วันที่ตรวจสอบอีกครั้ง	
ระดับคุณภาพ			
EXTERIOR/ สภาพภายนอก		INTERIOR/ สภาพภายใน	
★ ★ ★ ★ ★		★ ★ ★ ★ ★	
<div style="border: 1px solid gray; padding: 2px; margin-bottom: 5px;">Front left fender ★★★★★</div> <div style="border: 1px solid gray; padding: 2px; margin-bottom: 5px;">Front left tire, alloy wheel, wheel cover ตัวอย่างระดับ 7 ★★★★★</div> <div style="border: 1px solid gray; padding: 2px; margin-bottom: 5px;">Front left door ★★★★★</div> <div style="border: 1px solid gray; padding: 2px; margin-bottom: 5px;">Left side step / side spoiler ★★★★★</div> <div style="border: 1px solid gray; padding: 2px; margin-bottom: 5px;">Rear left door ★★★★★</div> <div style="border: 1px solid gray; padding: 2px; margin-bottom: 5px;">Left back tire, alloy wheel, wheel cover ตัวอย่างระดับ 7 ★★★★★</div> <div style="border: 1px solid gray; padding: 2px; margin-bottom: 5px;">Left back fender ★★★★★</div> <div style="border: 1px solid gray; padding: 2px; margin-bottom: 5px;">Roof ★★★★★</div> <div style="border: 1px solid gray; padding: 2px; margin-bottom: 5px;">Dashboard ★★★★★</div> <div style="border: 1px solid gray; padding: 2px; margin-bottom: 5px;">Front left seat ★★★★★</div> <div style="border: 1px solid gray; padding: 2px; margin-bottom: 5px;">Front and back left door trim ★★★★★</div> <div style="border: 1px solid gray; padding: 2px; margin-bottom: 5px;">Rear seat ★★★★★</div>

<div style="border: 1px solid gray; padding: 2px; margin-bottom: 5px;">Bonnet / hood ★★★★★</div> <div style="border: 1px solid gray; padding: 2px; margin-bottom: 5px;">Front bumper ★★★★★</div> <div style="border: 1px solid gray; padding: 2px; margin-bottom: 5px;">Front right fender ★★★★★</div> <div style="border: 1px solid gray; padding: 2px; margin-bottom: 5px;">Front right tire, alloy wheel, wheel cover ตัวอย่างระดับ 7 ★★★★★</div> <div style="border: 1px solid gray; padding: 2px; margin-bottom: 5px;">Front right door ★★★★★</div> <div style="border: 1px solid gray; padding: 2px; margin-bottom: 5px;">Right side step / side spoiler ★★★★★</div> <div style="border: 1px solid gray; padding: 2px; margin-bottom: 5px;">Rear right door ★★★★★</div> <div style="border: 1px solid gray; padding: 2px; margin-bottom: 5px;">Right back tire, alloy wheel, wheel cover ตัวอย่างระดับ 7 ★★★★★</div> <div style="border: 1px solid gray; padding: 2px; margin-bottom: 5px;">Right back fender ★★★★★</div> <div style="border: 1px solid gray; padding: 2px; margin-bottom: 5px;">Trunk lid / boot lid ★★★★★</div> <div style="border: 1px solid gray; padding: 2px; margin-bottom: 5px;">Back rear spoiler & under spoiler ★★★★★</div> <div style="border: 1px solid gray; padding: 2px; margin-bottom: 5px;">Back rear bumper ★★★★★</div> <div style="border: 1px solid gray; padding: 2px; margin-bottom: 5px;">Steering wheel ★★★★★</div> <div style="border: 1px solid gray; padding: 2px; margin-bottom: 5px;">Front right seat ★★★★★</div> <div style="border: 1px solid gray; padding: 2px; margin-bottom: 5px;">Front and back right door trim ★★★★★</div> <div style="border: 1px solid gray; padding: 2px; margin-bottom: 5px;">Console ★★★★★</div> <div style="border: 1px solid gray; padding: 2px; margin-bottom: 5px;">Luggage room ★★★★★</div>	<div style="border: 1px solid gray; padding: 5px;"> <p>[ภายใน]</p> <p>แผงพลาสติกอื่นๆ รอยขีดข่วน บางส่วน</p> <p>แผงพลาสติกอื่นๆ รอยย่น เล็กน้อย</p> </div> <div style="text-align: center; margin-top: 20px;"> <p>QR สำหรับรายงานการวินิจฉัย CP</p>
