# U-Car Grading Report

รายงานผลการตรวจเช็คสภาพรถยนต์  
ภายใต้การดูแลของสมาคมการประเมินสภาพรถยนต์ประเทศญี่ปุ่น

| รุ่น | MITSUBISHI MIRAGE 1.2 | | |

| วันที่ตรวจสอบ | 2021/7/19 |

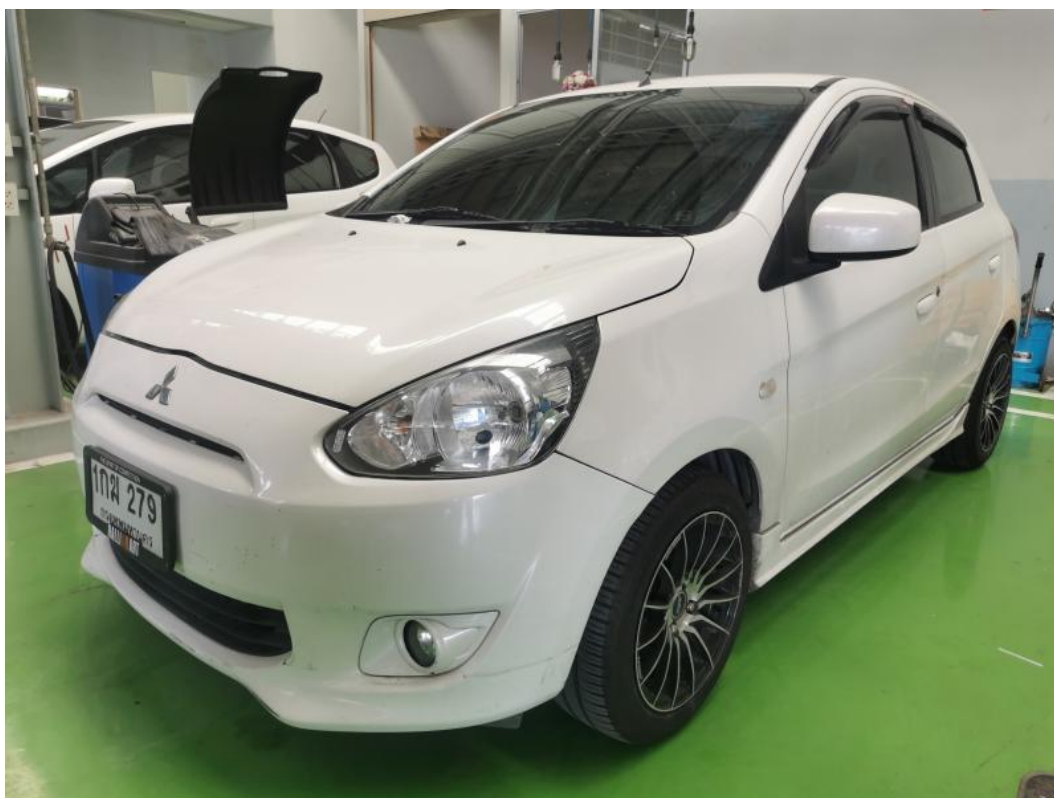
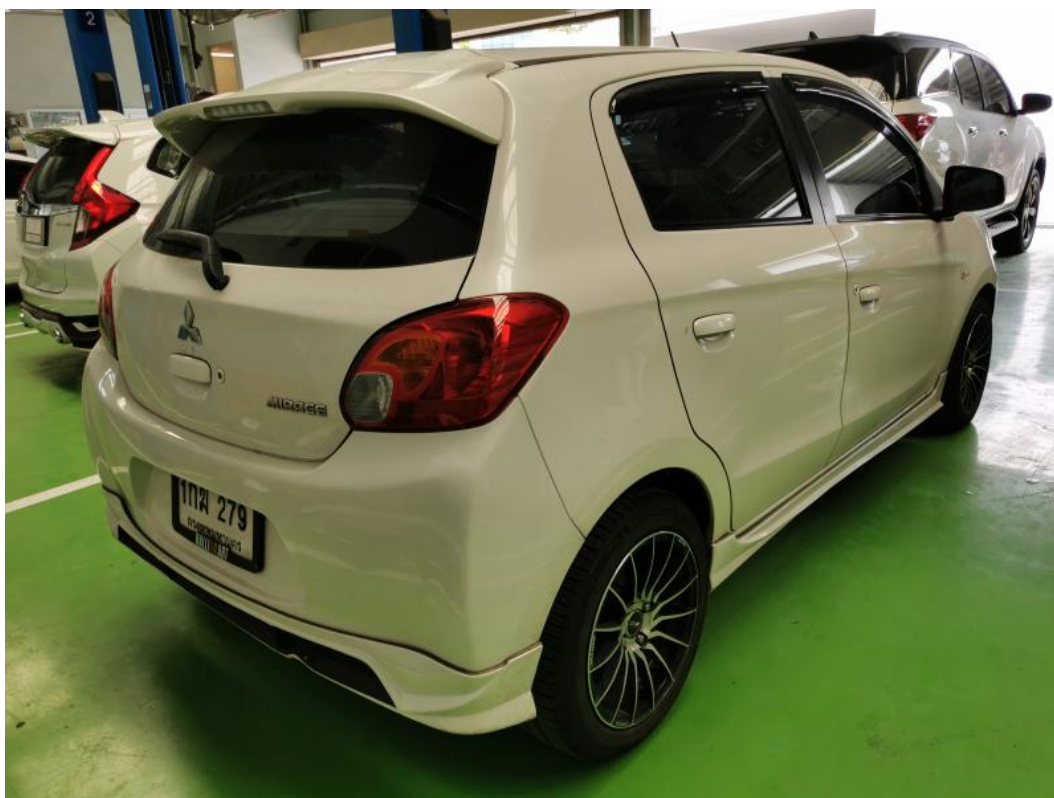
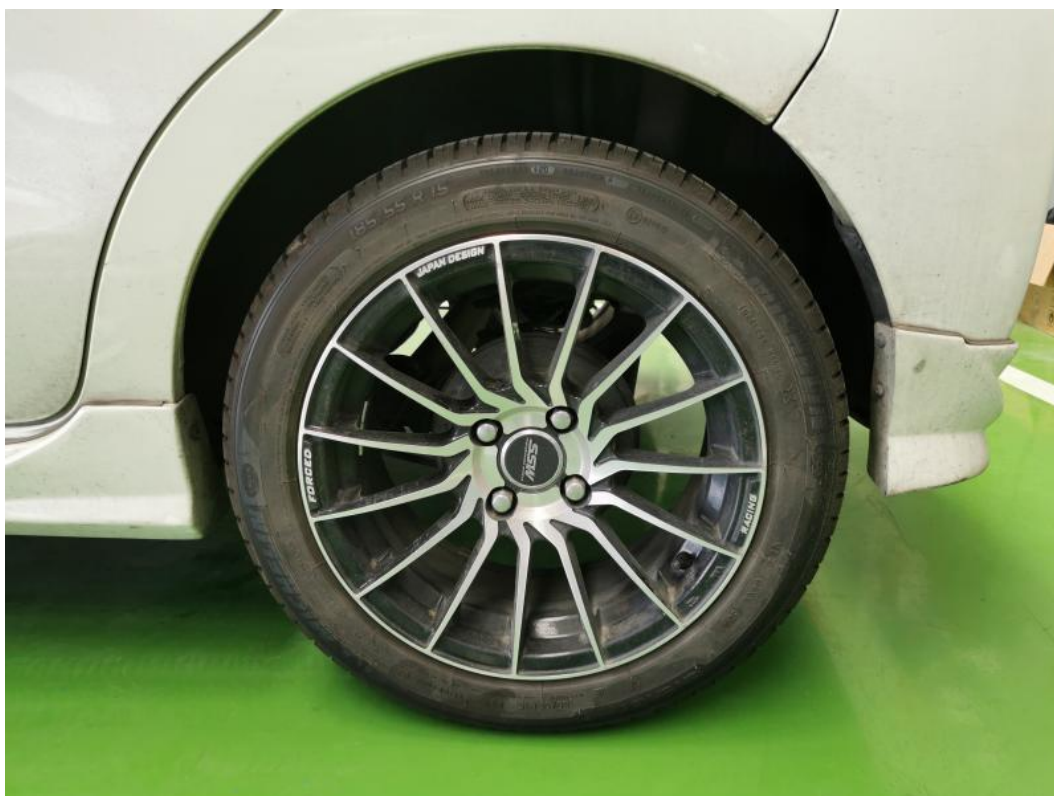
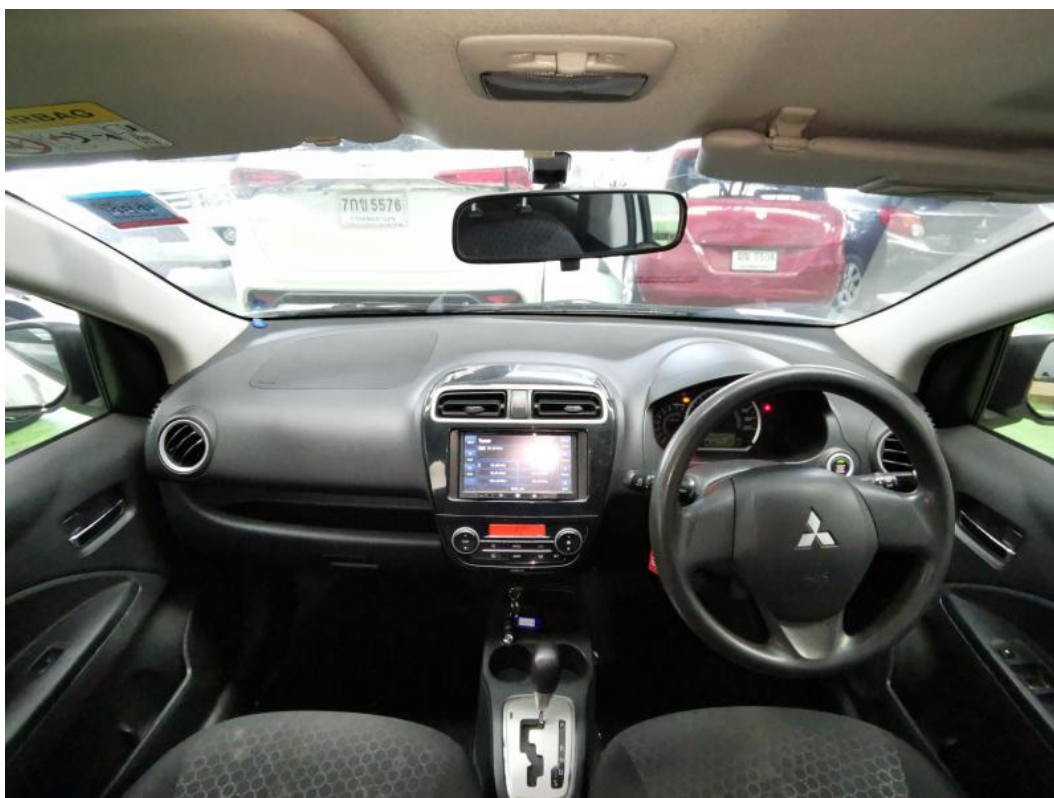
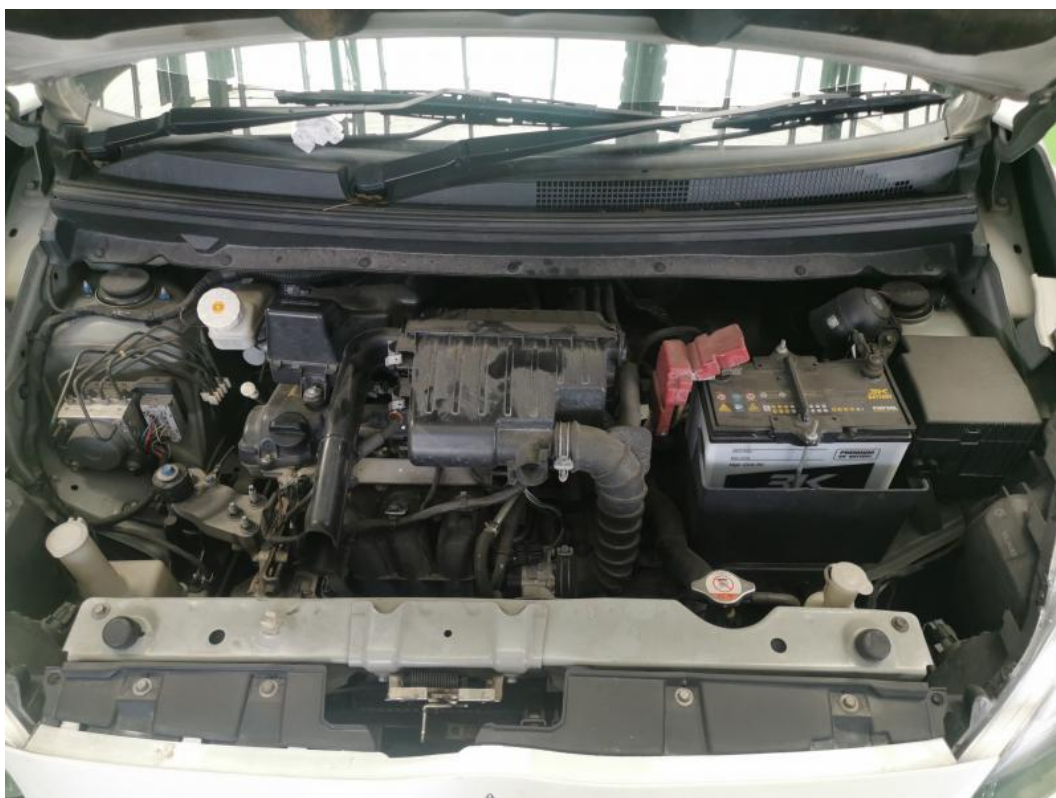
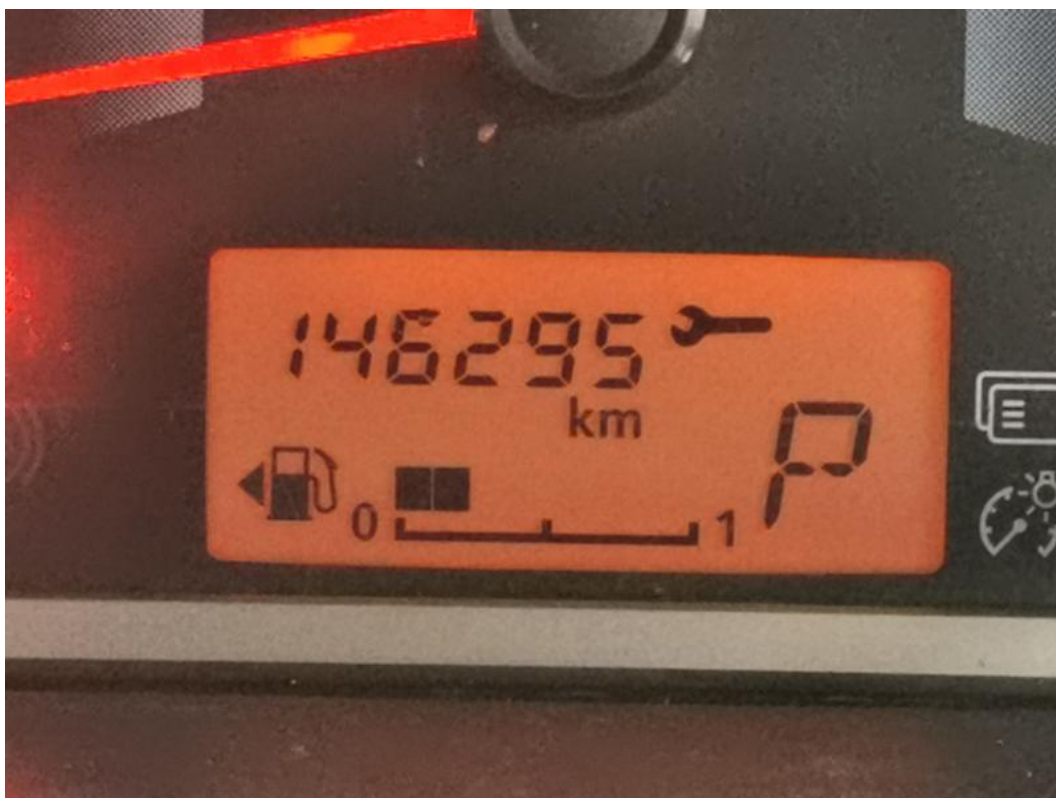
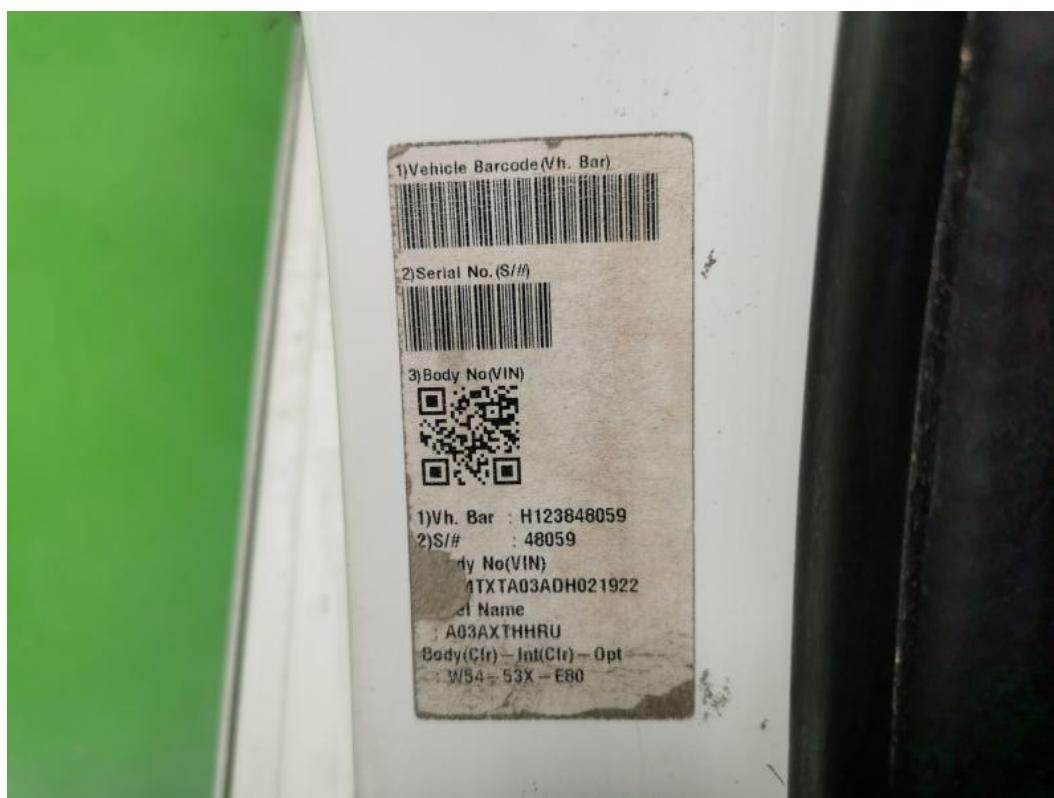
การวินิจฉัย CP 1

การวินิจฉัย CP 2

| Health Report | |
| MPI/GDI/Diesel | No Fault Code |
| ELC-AT/CVT | No Fault Code |
| ABS (Anti-Lock Braking System) | No Fault Code |
| SRS-Air Bag | No Fault Code |
| AC (Air Conditioning) | No Fault Code |
| KOS/Immo/Keyless | No Fault Code |
| TPMS (Tire Pressure Monitoring System) | No Fault Code |
| Meter | No Fault Code |
| ETACS | No Fault Code |
| 4WS/Electric Power Steering | No Fault Code |
| OSS | No Fault Code |
