# U-Car Grading Report

หนังสือรับรอง โดย GOO INSPECTION

รุ่น	ISUZU D-MAX 1.9		
สี	เทา	หมายเลขทะเบียน (Plate number)	3ฒน8706
รุ่นปี	2022	เลขไมล์	27,202กม.
แบบ	เลขตัวถัง	MP1TFR87JNG052464	
หมายเหตุ

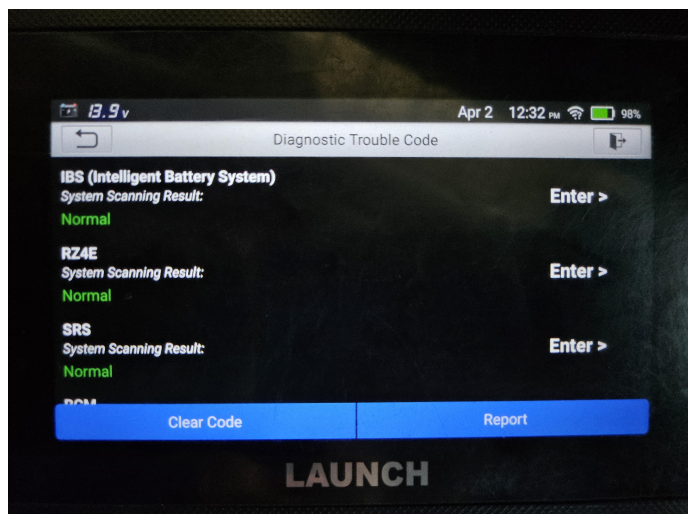
การวินิจฉัย CP 1

การวินิจฉัย CP 2
