U-Car Grading Report

U-car Grading Report

รุ่น	ISUZU DMAX 2.5 CAB4		
สี	White	หมายเลขทะเบียน (Plate number)	ฆช5372
รุ่นปี	2013	เลขไมล์	208,105กม.
แบบ	เลขตัวถัง	MP1TFR86JDT037137	
หมายเหตุ	ทำสีใหม่ด้วยสีเดิม

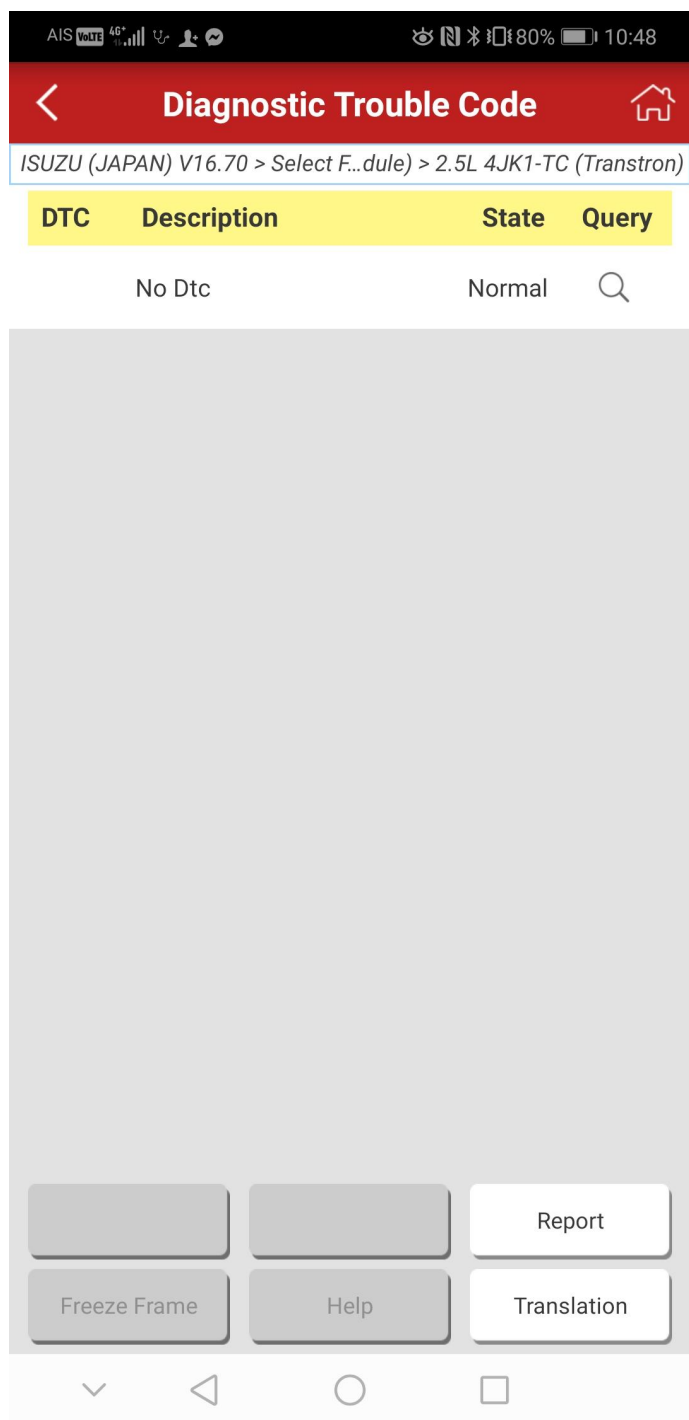
การวินิจฉัย CP 2

DTC	Description	State	Query
No Dtc		Normal	🔍
