# U-Car Grading Report

หนังสือรับรอง โดย GOO INSPECTION

รุ่น	ISUZU D-MAX		
สี	Silver	หมายเลขทะเบียน (Plate number)	3กม1539
รุ่นปี	2014	เลขไมล์	203,002กม.
แบบ	เลขตัวถัง	MP1TFR86JFG003202	
หมายเหตุ

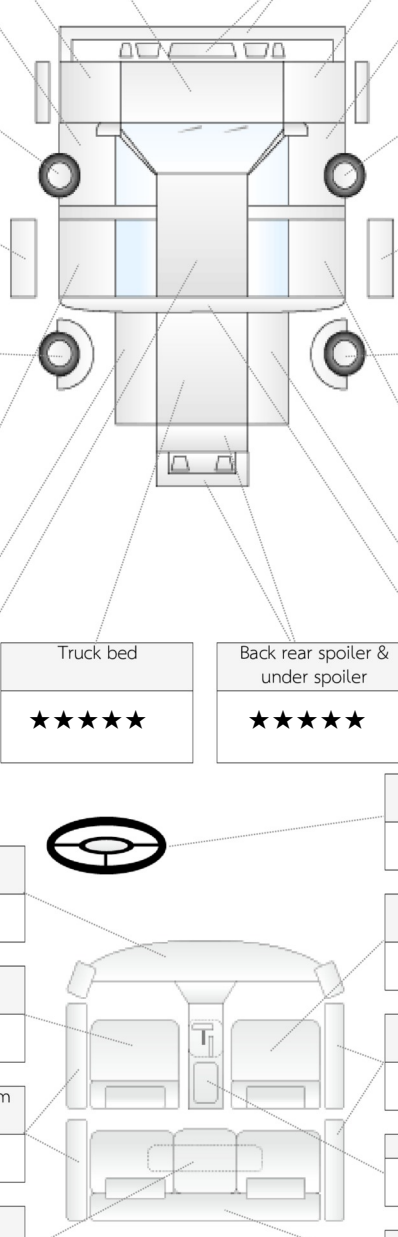
<div style="margin-bottom: 5px;">Bonnet / hood ★★★★★</div> <div style="margin-bottom: 5px;">Front bumper ★★★★★</div> <div style="margin-bottom: 5px;">Truck bed ★★★★★</div> <div style="margin-bottom: 5px;">Back rear spoiler &amp; under spoiler ★★★★★</div>	<div style="margin-bottom: 5px;">Front right fender ★★★★★</div> <div style="margin-bottom: 5px;">Front right door ★★★★★</div> <div style="margin-bottom: 5px;">Front right tire, alloy wheel, wheel cover ร่องยางระดับ 5 ★★★★★</div> <div style="margin-bottom: 5px;">Right side step / side spoiler ★★★★★</div> <div style="margin-bottom: 5px;">Right back tire, alloy wheel, wheel cover ร่องยางระดับ 5 ★★★★★</div> <div style="margin-bottom: 5px;">Rear right door ★★★★★</div> <div style="margin-bottom: 5px;">Right wheel well (outer) ★★★★★</div> <div style="margin-bottom: 5px;">Back panel ★★★★★</div> <div style="margin-bottom: 5px;">Steering wheel ★★★★★</div> <div style="margin-bottom: 5px;">Front right seat ★★★★☆</div> <div style="margin-bottom: 5px;">Front and back right door trim ★★★★★</div> <div style="margin-bottom: 5px;">Console ★★★★★</div> <div style="margin-bottom: 5px;">Luggage room ★★★★★</div>	<div style="margin-bottom: 10px;">Front reinforcement damaged [บันทึก] Front Side Member(Right Side) ความเสียหายเล็กน้อย มี</div> <div style="margin-bottom: 10px;">[หน้าต่าง] กระจกหน้ารถ หินกระเด็น บางส่วน</div> <div>[ภายใน] Headliner คราบ S</div>

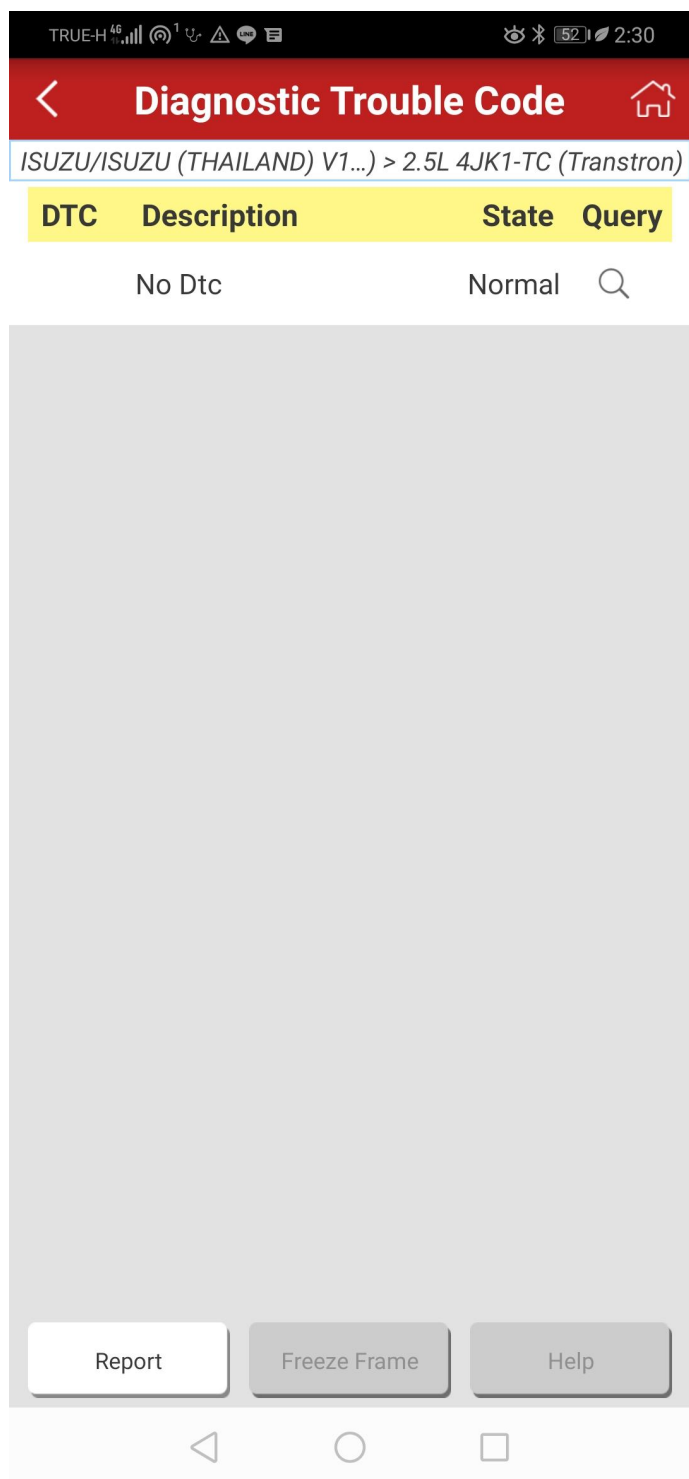
DTC	Description	State	Query
No Dtc		Normal	🔍
