U-Car Grading Report

รุ่น	ISUZU D-MAX 1.9		
สี	ขาว	หมายเลขทะเบียน (Plate number)	บว5119
รุ่นปี	2021	เลขไมล์	19,720กม.
แบบ	เลขตัวถัง	MP1TFR87JNG009583	
หมายเหตุ

เครื่องยนต์	สภาพดี
วันที่ตรวจสอบ	2024/6/18
สาขา	Khundej Yontrakarn
ที่อยู่	เมือง อุทัยธานี

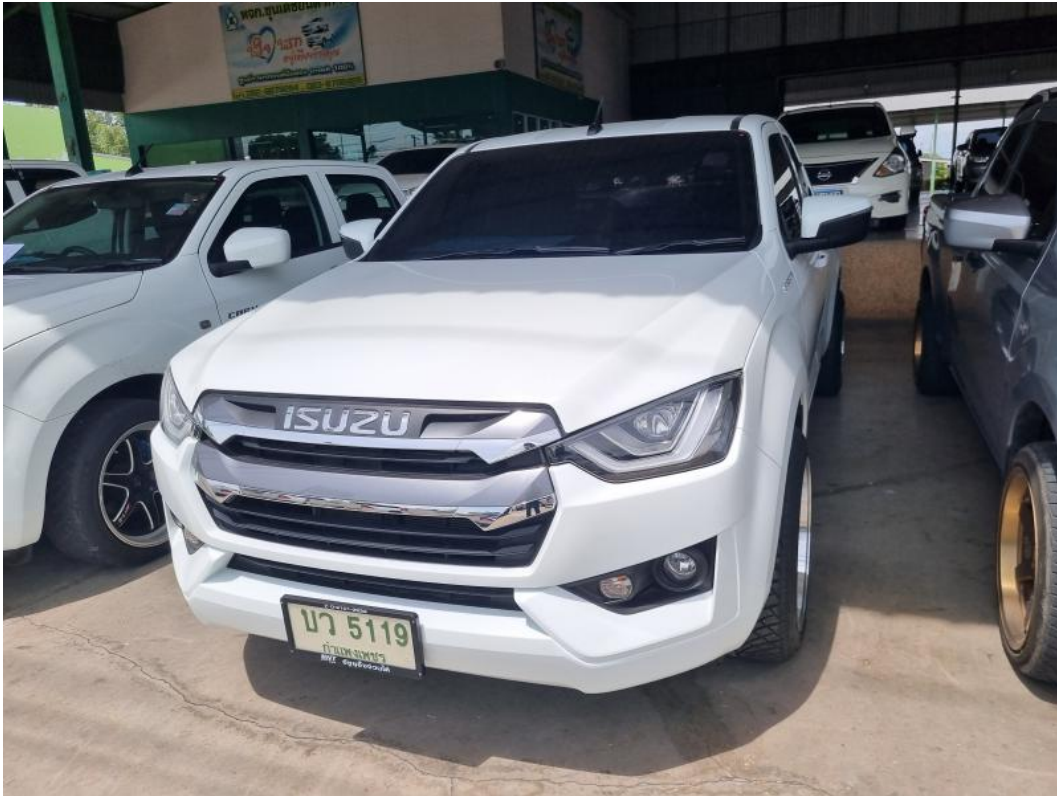
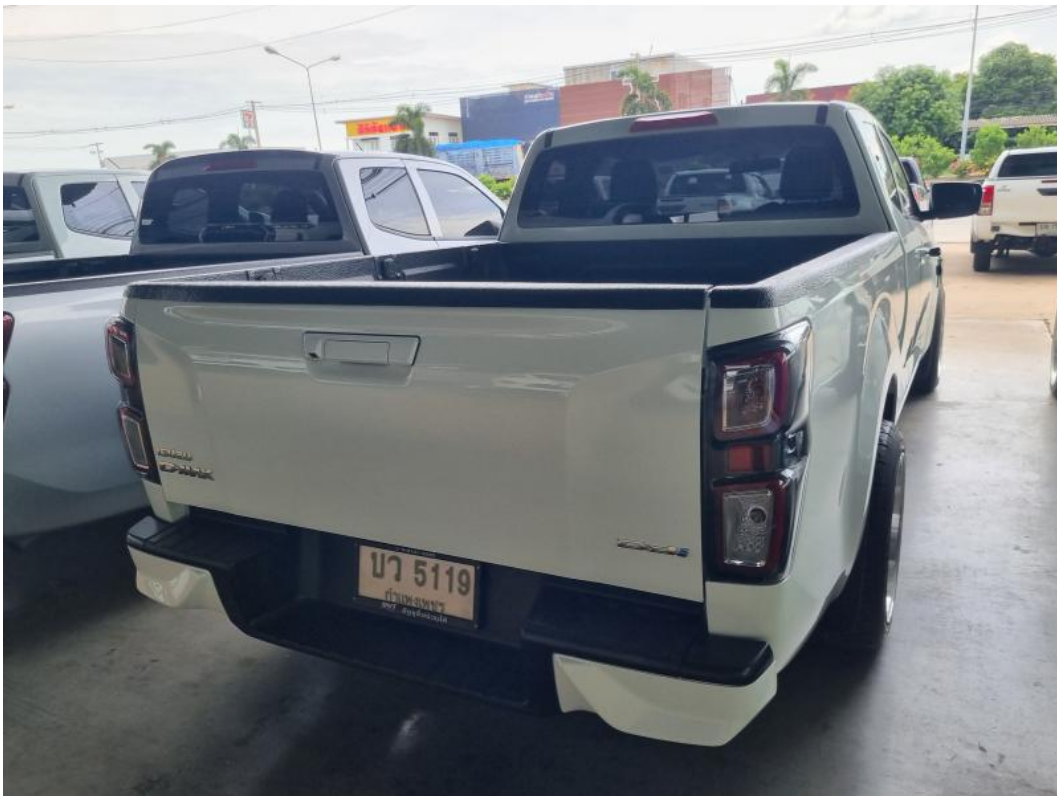
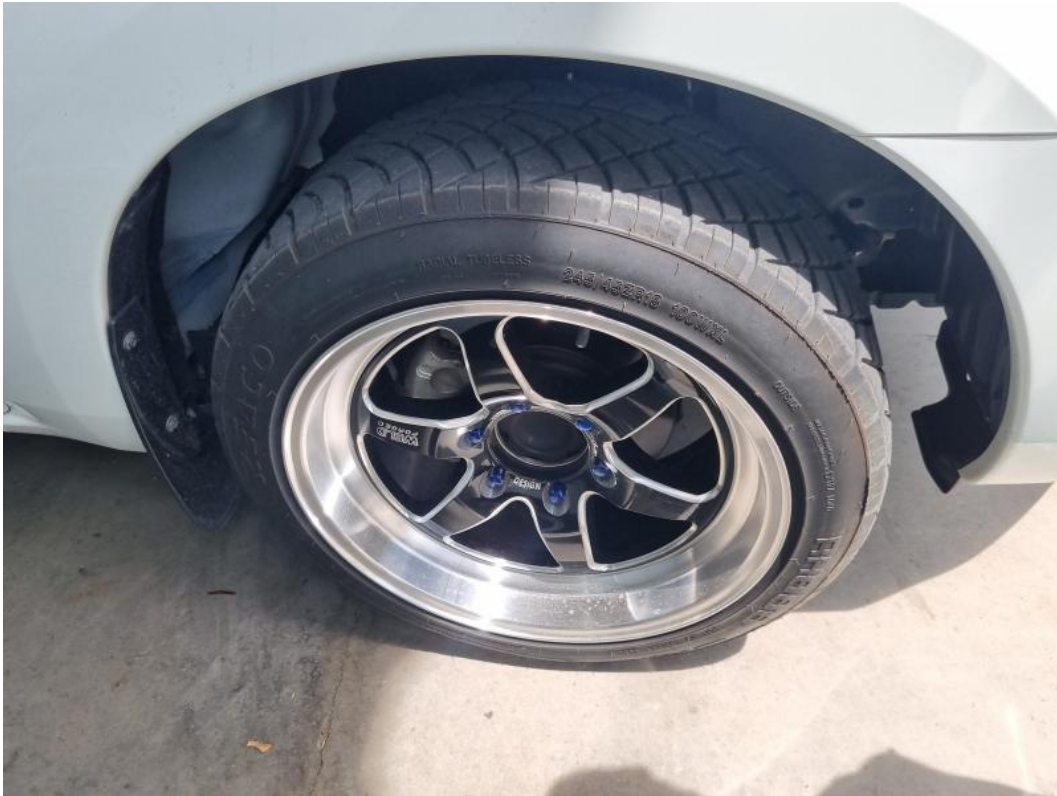
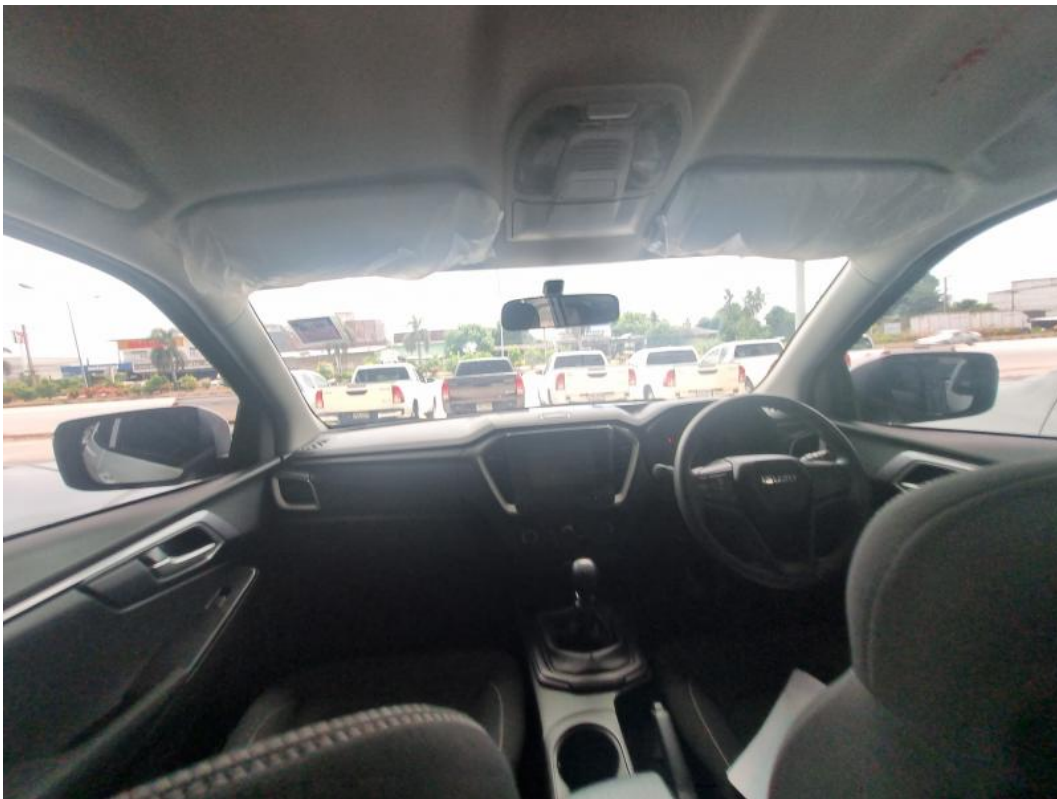
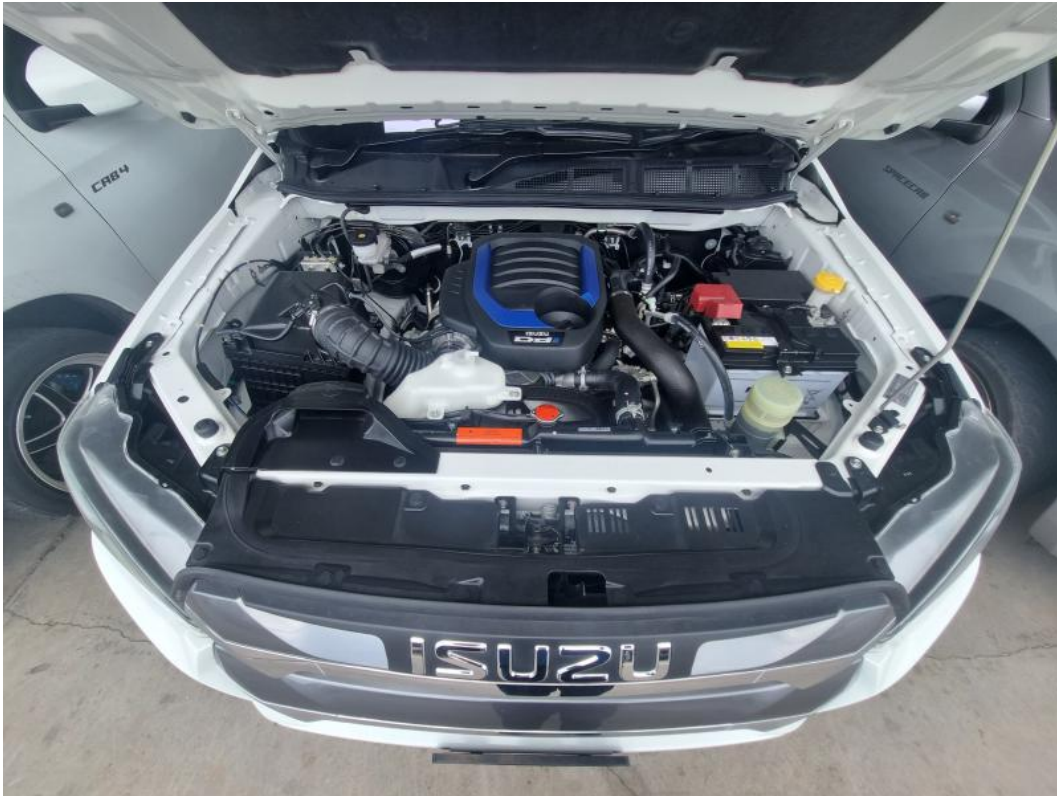
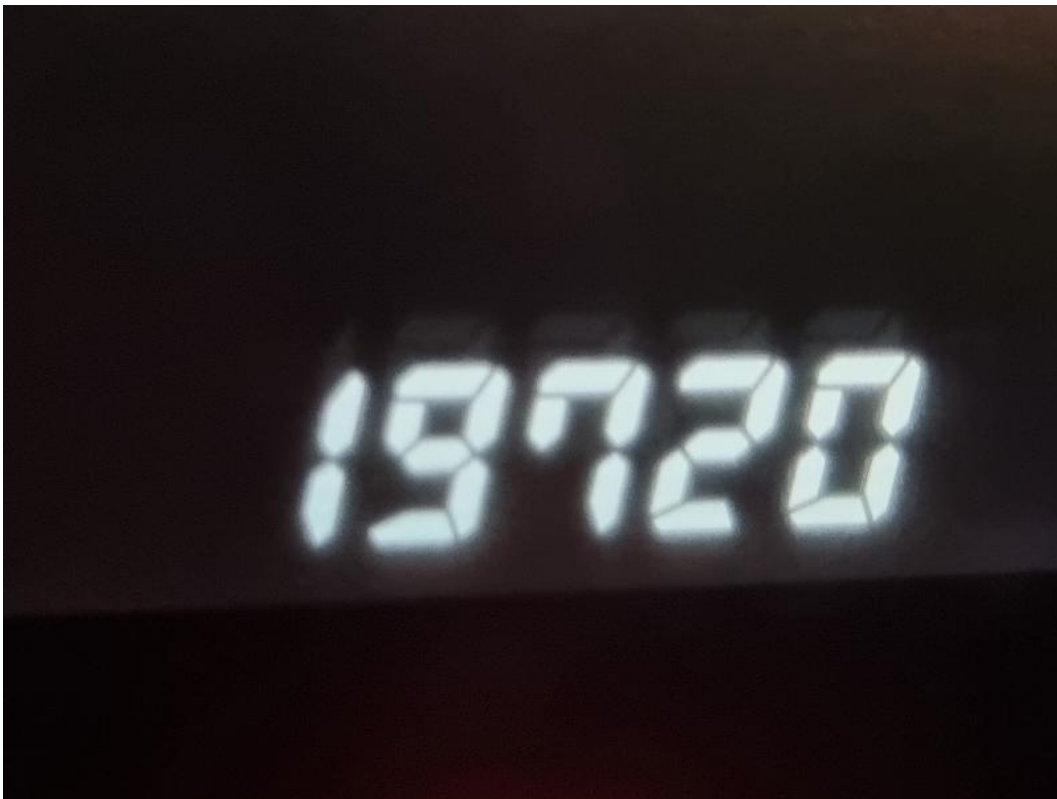
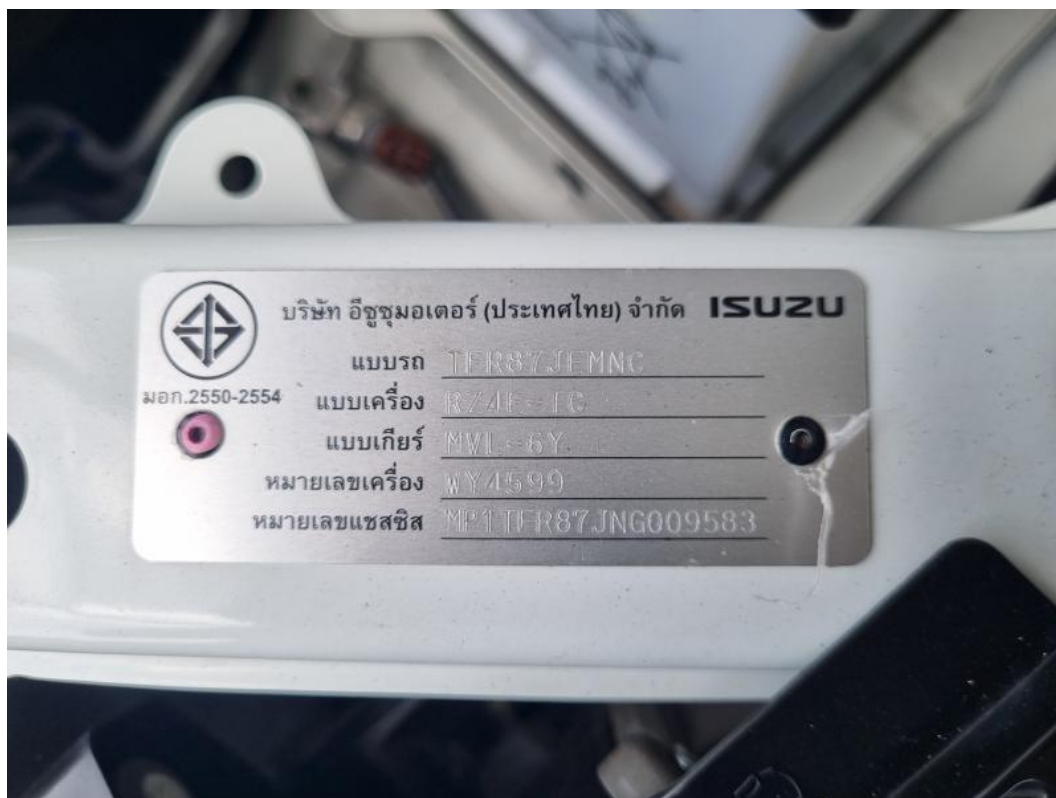
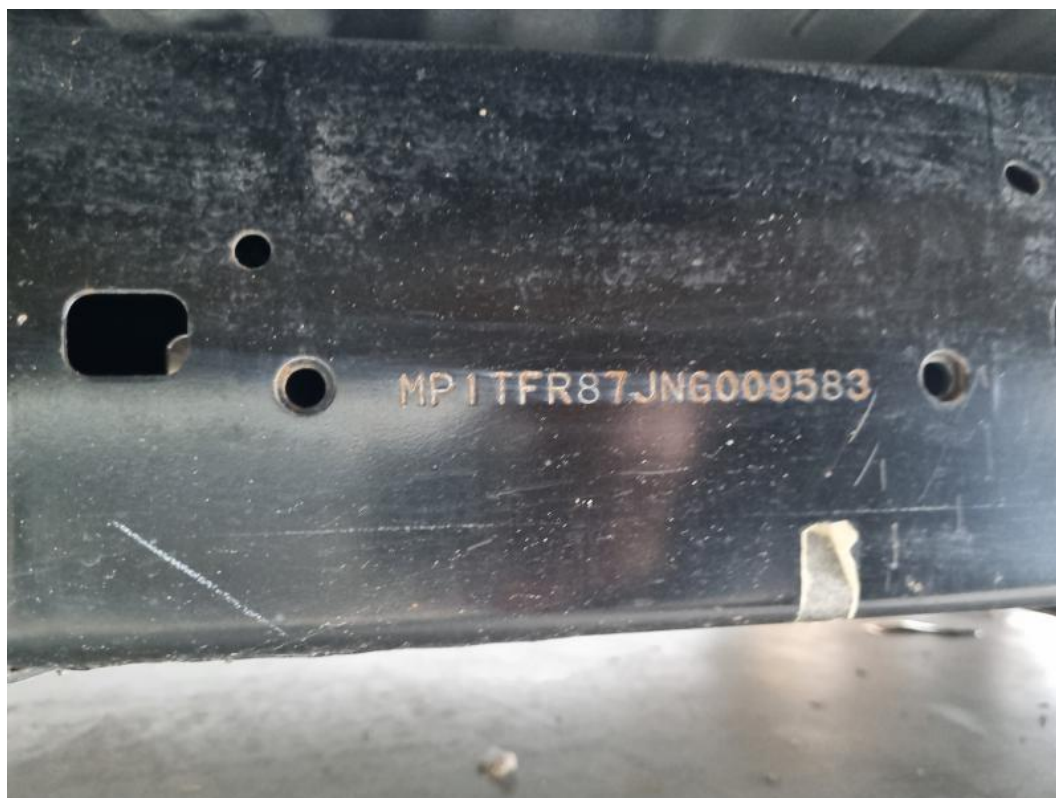
วันที่ตรวจสอบ	18 มิถุนายน 2567	วันที่ตรวจสอบอีกครั้ง		
ระดับคุณภาพ				
EXTERIOR/ สภาพภายนอก			INTERIOR/ สภาพภายใน	
★ ★ ★ ★ ★			★ ★ ★ ★ ★	
Front left fender ★★★★★	Bonnet / hood ★★★★★	Front bumper ★★★★★	Front right fender ★★★★★	[ภายใน] ผ้าหลังคา คราบ เล็ก
Front left door ★★★★★			Front right door ★★★★★	
Front left tire, alloy wheel, wheel cover ร่องยางระดับ 7 ★★★★★			Front right tire, alloy wheel, wheel cover ร่องยางระดับ 7 ★★★★★	
Left side step / side spoiler ★★★★★			Right side step / side spoiler ★★★★★	
Left back tire, alloy wheel, wheel cover ร่องยางระดับ 7 ★★★★★			Right back tire, alloy wheel, wheel cover ร่องยางระดับ 7 ★★★★★	
Rear left door ★★★★★			Rear right door ★★★★★	
Left wheel well (outer) ★★★★★			Right wheel well (outer) ★★★★★	
Roof ★★★★★	Truck bed ★★★★★	Back rear spoiler & under spoiler ★★★★★	Back panel ★★★★★	
			Steering wheel ★★★★★	
Dashboard ★★★★★			Front right seat ★★★★★	
Front left seat ★★★★★			Front and back right door trim ★★★★★

Front and back left door trim ★★★★★			Console ★★★★★	
Rear seat ★★★★★			Luggage room ★★★★★
