U-Car Grading Report

รุ่น	ISUZU D-MAX 1.9 SPACECAB		
สี	Silver	หมายเลขทะเบียน (Plate number)	บต2187
รุ่นปี	2016	เลขไมล์	46,665กม.
แบบ	เลขตัวถัง	MP1TFR87JHG018285

วันที่ตรวจสอบ 2021/12/9

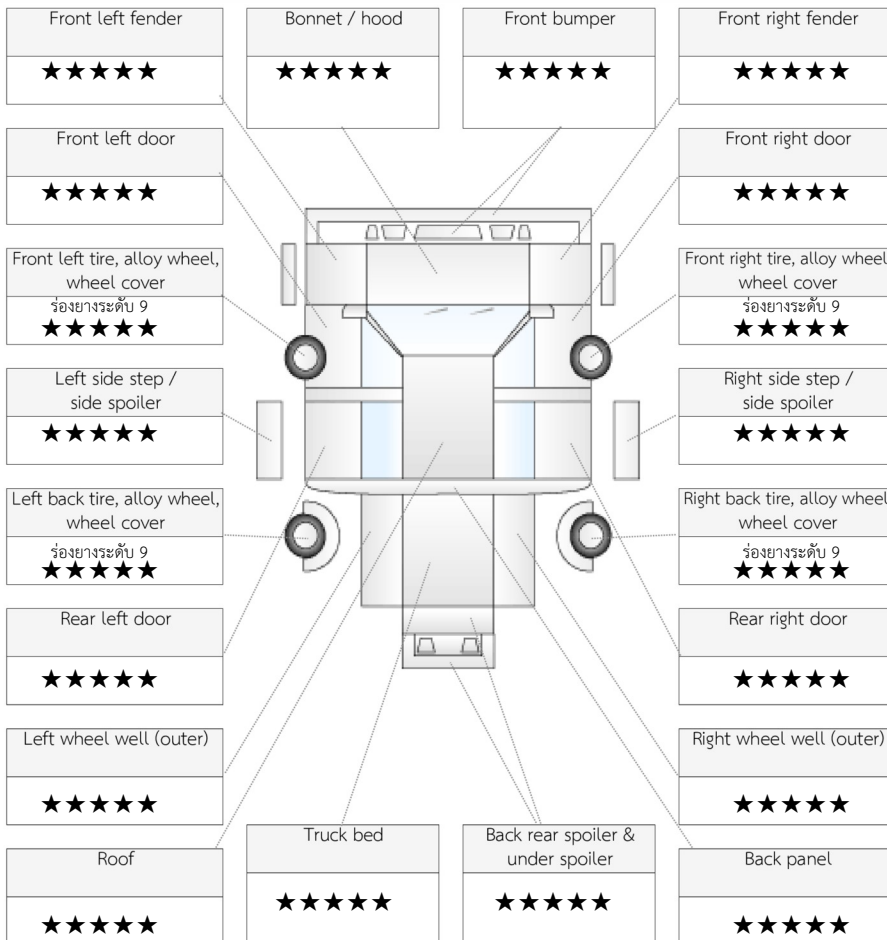
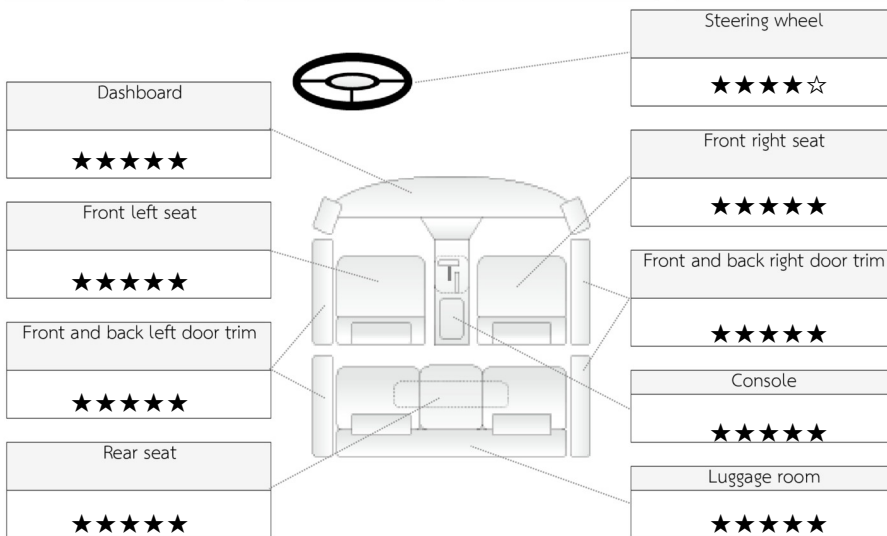
[บันทึก]
Set buck panel ทำเครื่องหมายจากงานโลหะ มี

[ภายใต้]
whole of underneath สนิม บางส่วน
whole of underneath ถลอก หรือ dent มี

[หน้าต่าง]
กระจกหน้ารถ หินกระเด็น บางส่วน

[ภายใน]
การขัดสี รอยย่น, รอยขีดข่วน มี
พื้นพรม ไม้ S
Rearview mirror Fade/Low gross มี
ตกแต่งอื่นๆ รอยขีดข่วน บางส่วน
Headliner คราบ S
ตกแต่งอื่นๆ รอยย่น SS

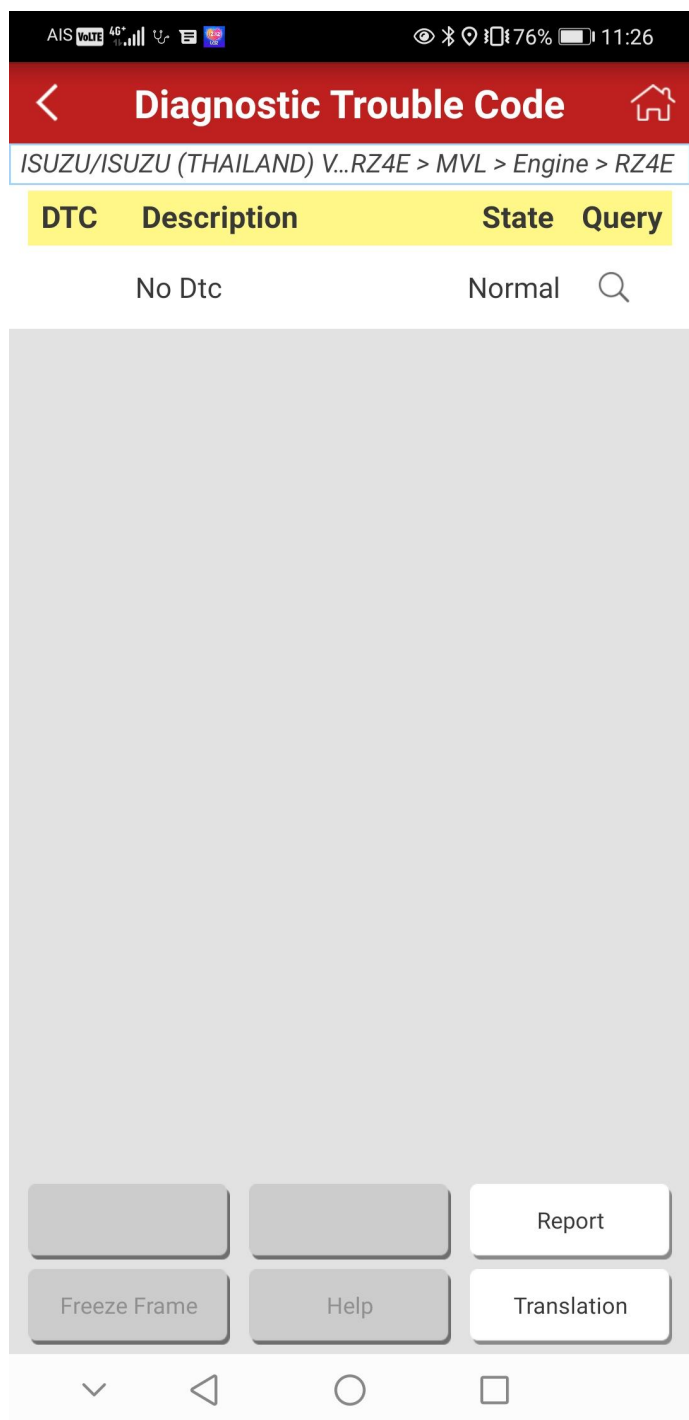
DTC	Description	State	Query
No Dtc		Normal	🔍
