U-Car Grading Report

U-car Grading Report

รุ่น	ISUZU DMAX 1.9 Z DVD SPACECAB HILANDER		
สี	White	หมายเลขทะเบียน (Plate number)	ฝก6282
รุ่นปี	2018	เลขไมล์	15,463กม.
แบบ	เลขตัวถัง	MP1TFR87JJT041299

วันที่ตรวจสอบ 2019/11/28

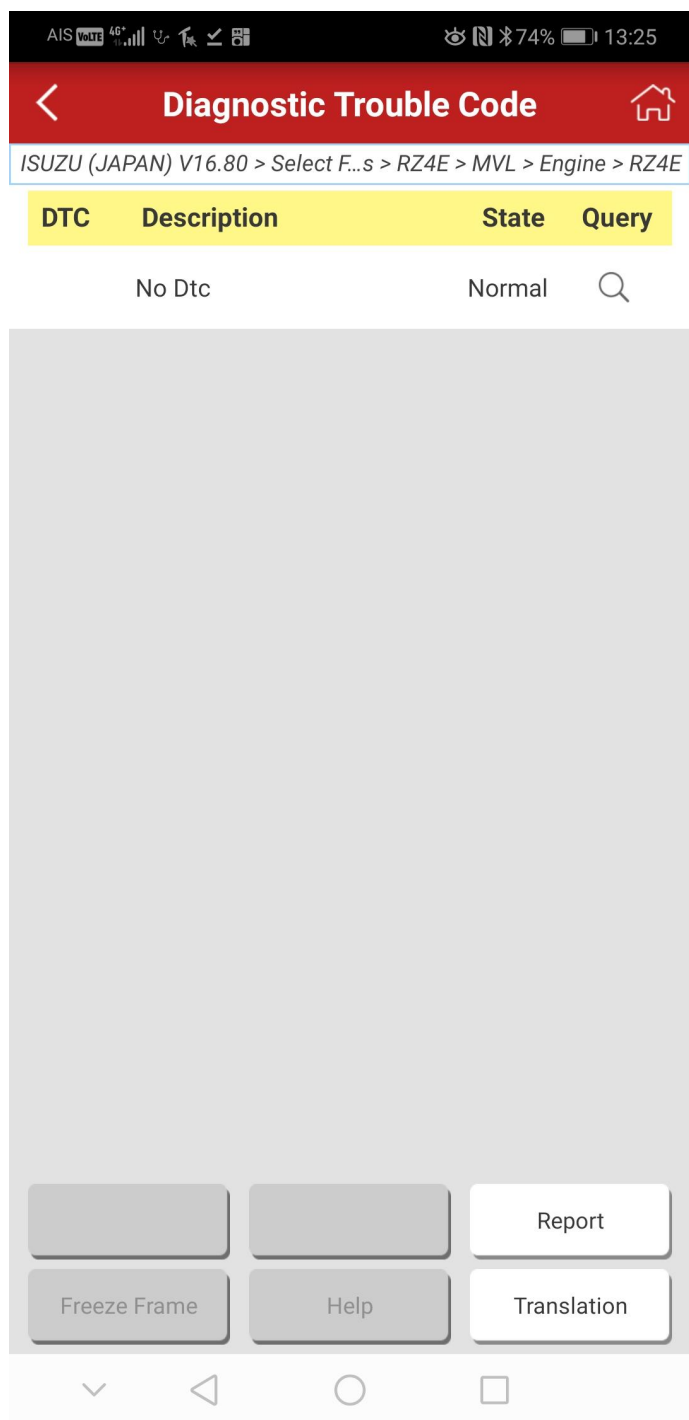
การวินิจฉัย CP 1

DTC	Description	State	Query
No Dtc		Normal	🔍
