U-Car Grading Report

รายงานผลการตรวจเช็คสภาพรถยนต์
ภายใต้การดูแลของสมาคมการประเมินสภาพรถยนต์ประเทศไทย

| รุ่น | ISUZU D MAX 1.9 | | |

| วันที่ตรวจสอบ | 2020/6/16 |

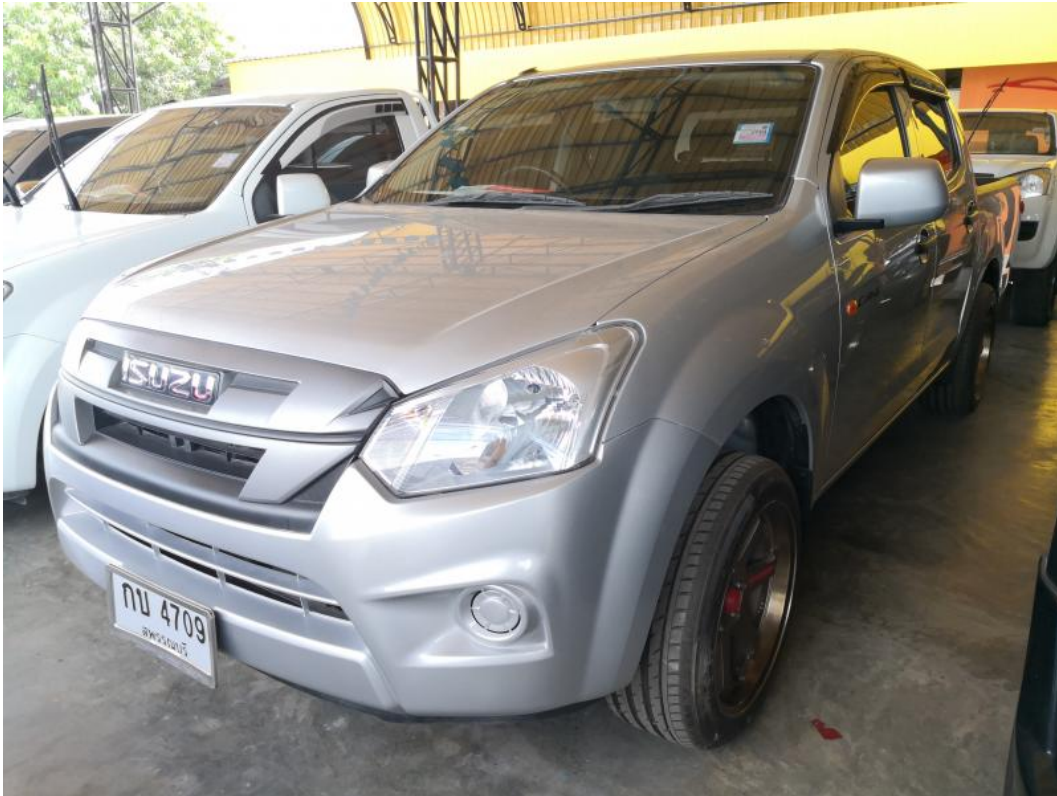
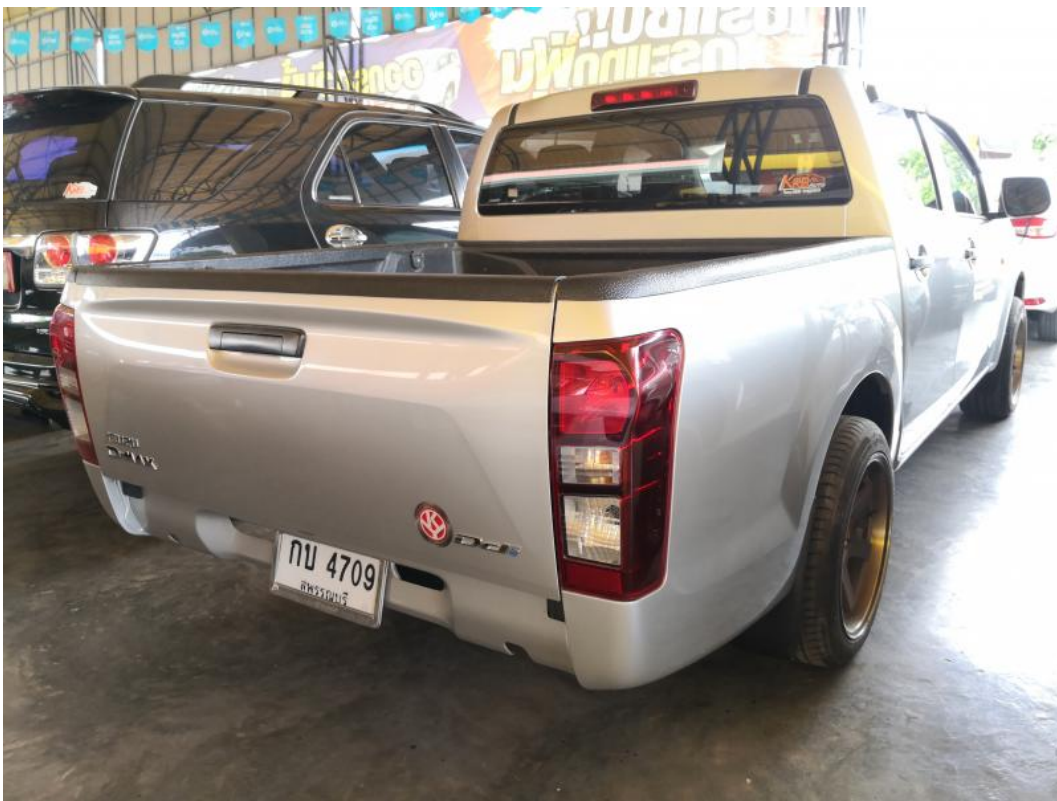
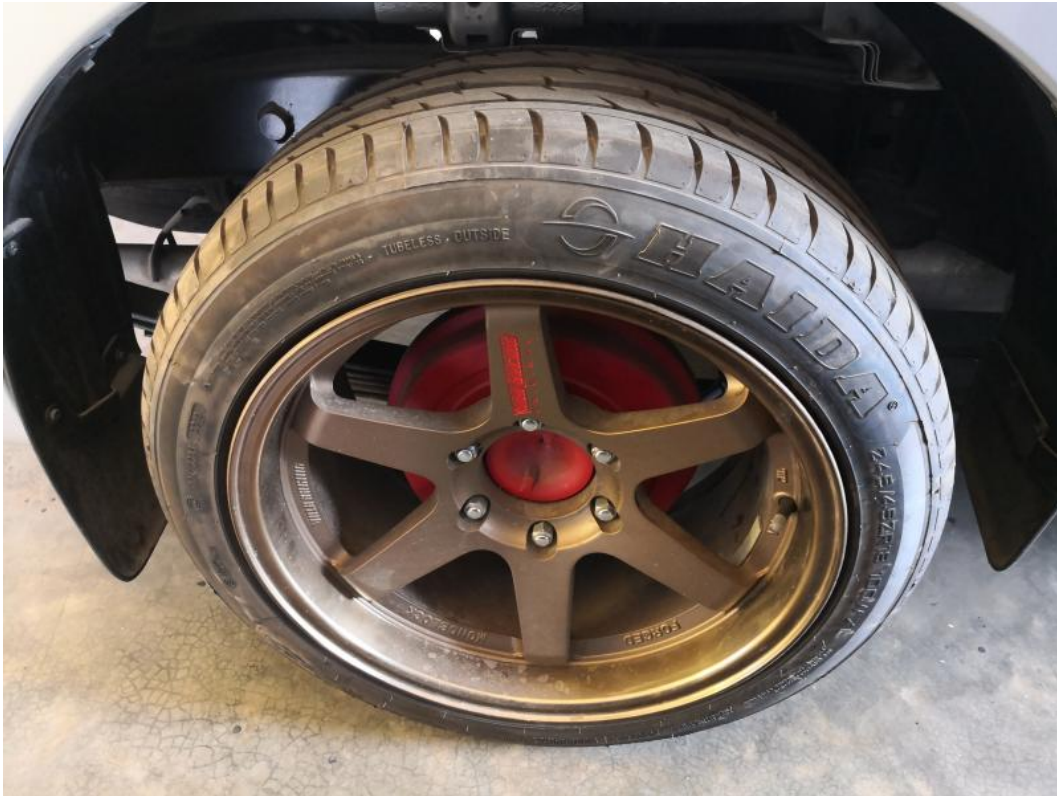
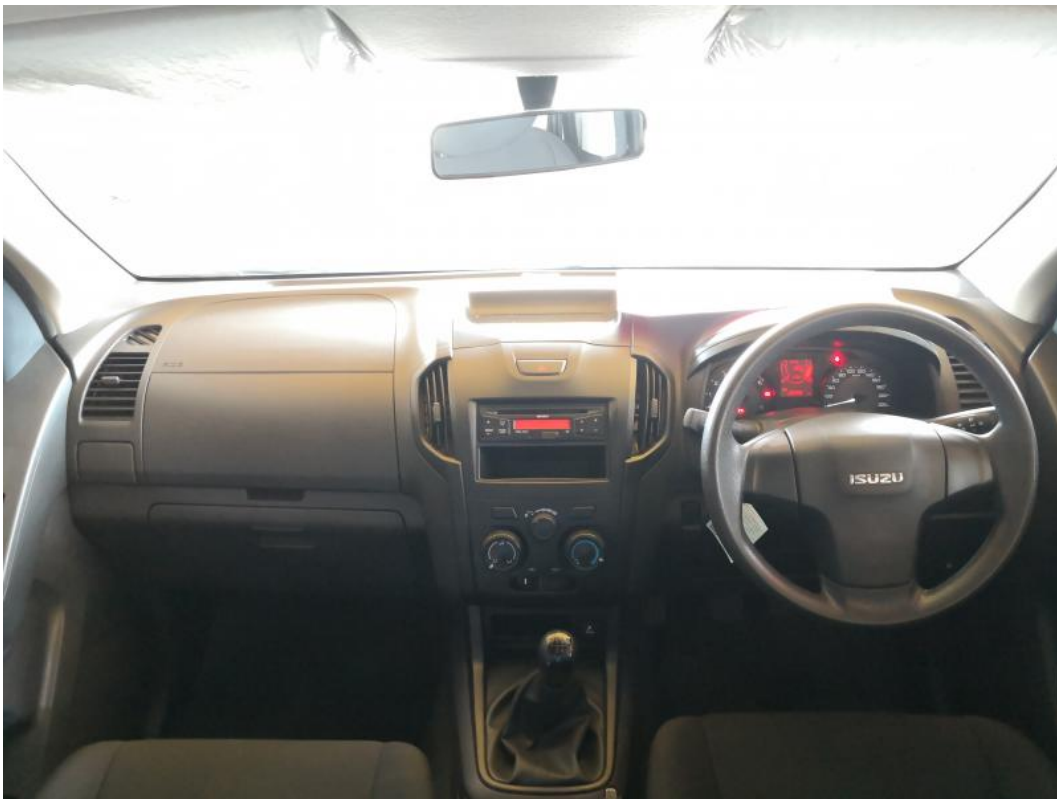
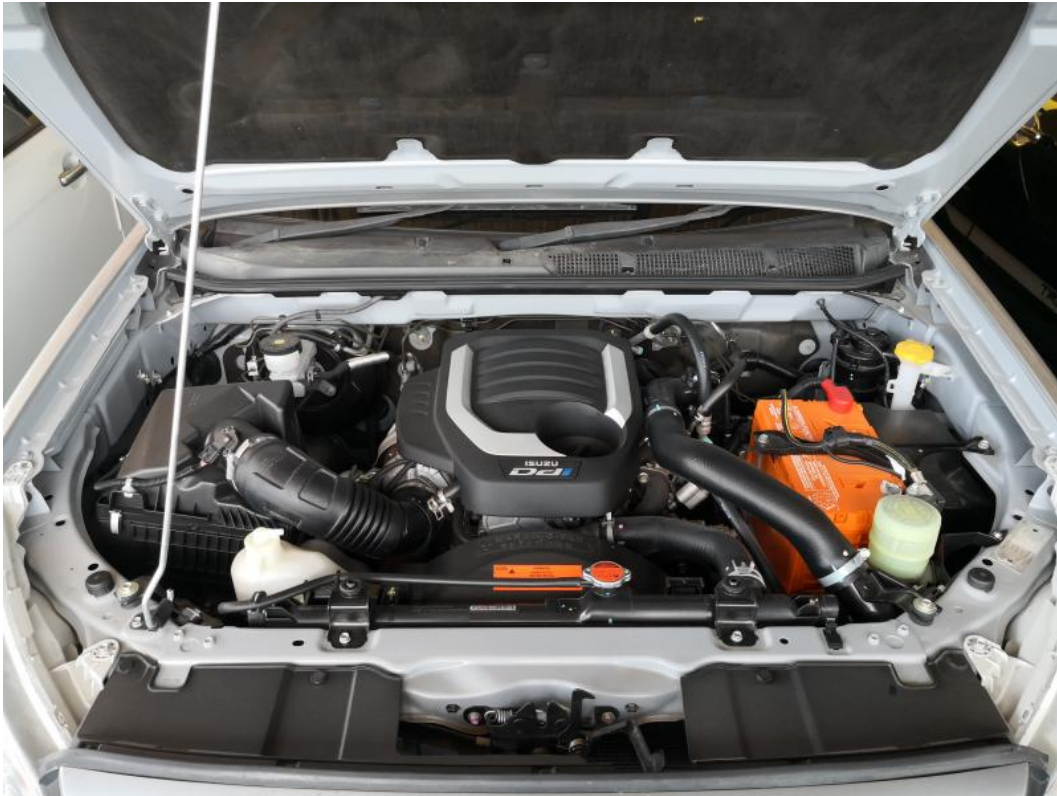
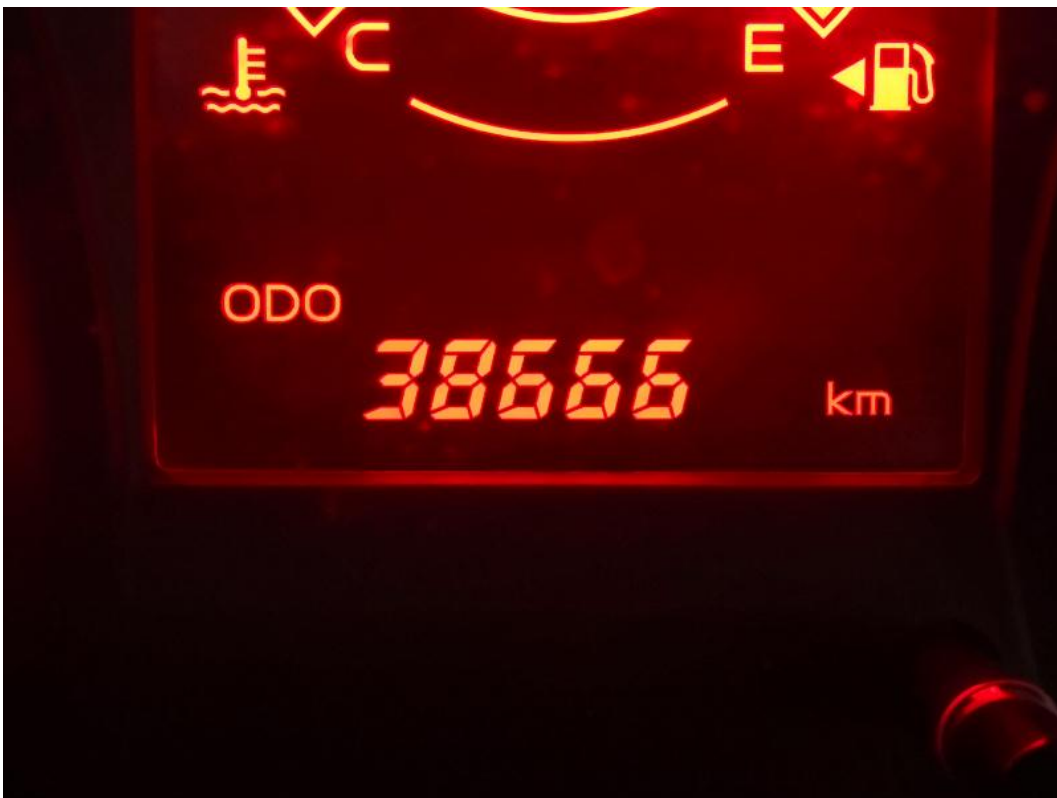
| Front left fender ★★★★★ | Bonnet / hood ★★★★★ | Front bumper ★★★★★ | Front right fender ★★★★★ | The beam in the bumper is damaged. [ภายใน] พื้นพรม คราบ SS |
