# U-Car Grading Report

รายงานผลการตรวจเช็คสภาพรถยนต์  
ภายใต้การดูแลของสมาคมการประเมินสภาพรถยนต์ประเทศญี่ปุ่น

| รุ่น | TOYOTA CAMRY 2.0 | | |

2023/11/24

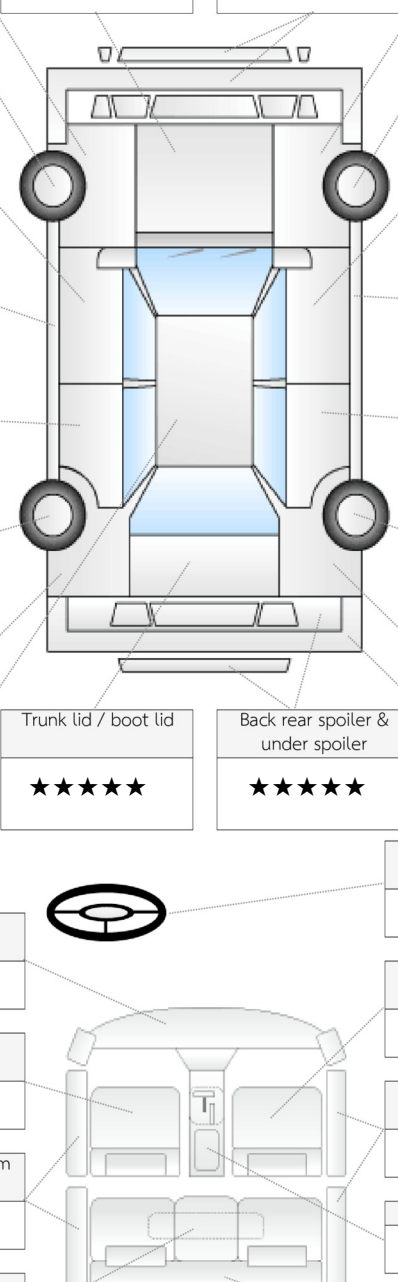
| วันที่ตรวจสอบ | 24 พฤศจิกายน 2566 | วันที่ตรวจสอบอีกครั้ง | |
|---|--|---|---|
| <div style="margin-bottom: 5px;">Front left fender<br/>★★★★★</div> <div style="margin-bottom: 5px;">Front left tire, alloy wheel, wheel cover<br/>ตัวอย่างระดับ 7<br/>★★★★★</div> <div style="margin-bottom: 5px;">Front left door<br/>★★★★★</div> <div style="margin-bottom: 5px;">Left side step / side spoiler<br/>★★★★★</div> <div style="margin-bottom: 5px;">Rear left door<br/>★★★★★</div> <div style="margin-bottom: 5px;">Left back tire, alloy wheel, wheel cover<br/>ตัวอย่างระดับ 7<br/>★★★★★</div> <div style="margin-bottom: 5px;">Left back fender<br/>★★★★★</div> <div style="margin-bottom: 5px;">Roof<br/>★★★★★</div> <div style="margin-bottom: 5px;">Dashboard<br/>★★★★★</div> <div style="margin-bottom: 5px;">Front left seat<br/>★★★★★</div> <div style="margin-bottom: 5px;">Front and back left door trim<br/>★★★★★</div> <div style="margin-bottom: 5px;">Rear seat<br/>★★★★★</div> | | <div style="margin-bottom: 5px;">Bonnet / hood<br/>★★★★★</div> <div style="margin-bottom: 5px;">Front bumper<br/>★★★★★</div> <div style="margin-bottom: 5px;">Front right fender<br/>★★★★★</div> <div style="margin-bottom: 5px;">Front right tire, alloy wheel, wheel cover<br/>ตัวอย่างระดับ 7<br/>★★★★★</div> <div style="margin-bottom: 5px;">Front right door<br/>★★★★★</div> <div style="margin-bottom: 5px;">Right side step / side spoiler<br/>★★★★★</div> <div style="margin-bottom: 5px;">Rear right door<br/>★★★★★</div> <div style="margin-bottom: 5px;">Right back tire, alloy wheel, wheel cover<br/>ตัวอย่างระดับ 7<br/>★★★★★</div> <div style="margin-bottom: 5px;">Right back fender<br/>★★★★★</div> <div style="margin-bottom: 5px;">Trunk lid / boot lid<br/>★★★★★</div> <div style="margin-bottom: 5px;">Back rear spoiler &amp; under spoiler<br/>★★★★★</div> <div style="margin-bottom: 5px;">Back rear bumper<br/>★★★★★</div> <div style="margin-bottom: 5px;">Steering wheel<br/>★★★★★</div> <div style="margin-bottom: 5px;">Front right seat<br/>★★★★★</div> <div style="margin-bottom: 5px;">Front and back right door trim<br/>★★★★★</div> <div style="margin-bottom: 5px;">Console<br/>★★★★★</div> <div style="margin-bottom: 5px;">Luggage room<br/>★★★★★</div> | <p>[บันทึก]<br/>เข็มล้อด้านใน (ฝั่งซ้าย) ฟันสี มี</p> <p>[หน้าต่าง]<br/>กระจกหน้ารถ หินกะเทาะ บางส่วน</p> <p>[ภายใน]<br/>ห้องเก็บสัมภาระ สกปรก.รอยขีดข่วน บางส่วน<br/>หัวเกียร์ รอยย่น/ถลอก มี<br/>แผงพลาสติกอื่นๆ รอยขีดข่วน บางส่วน<br/>แผงพลาสติกอื่นๆ รอยย่น เล็กน้อย<br/>ผ้าหลังคา รอยย่น เล็กน้อย</p> |
