# U-Car Grading Report

รุ่น	TOYOTA COROLLA ALTIS 1.6		
สี	เทา	หมายเลขทะเบียน (Plate number)	8กค2339
รุ่นปี	2018	เลขไมล์	149,745กม.
แบบ	เลขตัวถัง	MR053REH504594194

2024/3/26

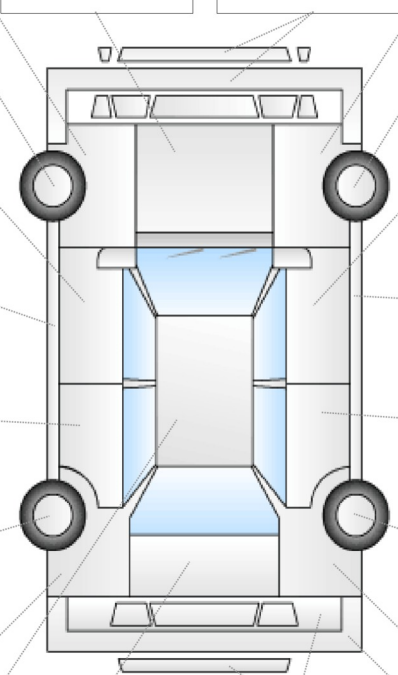
วันที่ตรวจสอบ	26 มีนาคม 2567	วันที่ตรวจสอบอีกครั้ง	
ระดับคุณภาพ			
EXTERIOR/ สภาพภายนอก		INTERIOR/ สภาพภายใน	
★ ★ ★ ★ ★		★ ★ ★ ★ ★	
<div style="display: flex; flex-direction: column;"> <div style="border: 1px solid gray; padding: 2px; margin-bottom: 5px;">Front left fender ★ ★ ★ ★ ★</div> <div style="border: 1px solid gray; padding: 2px; margin-bottom: 5px;">Front left tire, alloy wheel, wheel cover ตัวอย่างระดับ 9 ★ ★ ★ ★ ★</div> <div style="border: 1px solid gray; padding: 2px; margin-bottom: 5px;">Front left door ★ ★ ★ ★ ★</div> <div style="border: 1px solid gray; padding: 2px; margin-bottom: 5px;">Left side step / side spoiler ★ ★ ★ ★ ★</div> <div style="border: 1px solid gray; padding: 2px; margin-bottom: 5px;">Rear left door ★ ★ ★ ★ ★</div> <div style="border: 1px solid gray; padding: 2px; margin-bottom: 5px;">Left back tire, alloy wheel, wheel cover ตัวอย่างระดับ 9 ★ ★ ★ ★ ★</div> <div style="border: 1px solid gray; padding: 2px; margin-bottom: 5px;">Left back fender ★ ★ ★ ★ ★</div> <div style="border: 1px solid gray; padding: 2px; margin-bottom: 5px;">Roof ★ ★ ★ ★ ★</div> </div>

<div style="display: flex; flex-direction: column;"> <div style="border: 1px solid gray; padding: 2px; margin-bottom: 5px;">Bonnet / hood ★ ★ ★ ★ ★</div> <div style="border: 1px solid gray; padding: 2px; margin-bottom: 5px;">Front bumper ★ ★ ★ ★ ★</div> <div style="border: 1px solid gray; padding: 2px; margin-bottom: 5px;">Front right fender ★ ★ ★ ★ ★</div> <div style="border: 1px solid gray; padding: 2px; margin-bottom: 5px;">Front right tire, alloy wheel, wheel cover ตัวอย่างระดับ 9 ★ ★ ★ ★ ★</div> <div style="border: 1px solid gray; padding: 2px; margin-bottom: 5px;">Front right door ★ ★ ★ ★ ★</div> <div style="border: 1px solid gray; padding: 2px; margin-bottom: 5px;">Right side step / side spoiler ★ ★ ★ ★ ★</div> <div style="border: 1px solid gray; padding: 2px; margin-bottom: 5px;">Rear right door ★ ★ ★ ★ ★</div> <div style="border: 1px solid gray; padding: 2px; margin-bottom: 5px;">Right back tire, alloy wheel, wheel cover ตัวอย่างระดับ 9 ★ ★ ★ ★ ★</div> <div style="border: 1px solid gray; padding: 2px; margin-bottom: 5px;">Right back fender ★ ★ ★ ★ ★</div> <div style="border: 1px solid gray; padding: 2px; margin-bottom: 5px;">Trunk lid / boot lid ★ ★ ★ ★ ★</div> <div style="border: 1px solid gray; padding: 2px; margin-bottom: 5px;">Back rear spoiler &amp; under spoiler ★ ★ ★ ★ ★</div> <div style="border: 1px solid gray; padding: 2px; margin-bottom: 5px;">Back rear bumper ★ ★ ★ ★ ★</div> </div>	<div style="border: 1px solid gray; padding: 5px; margin-bottom: 5px;"> <p>[ภายใน]</p> <p>แผงพลาสติกอื่นๆ รอยขีดข่วน บางส่วน</p> </div> <div style="text-align: center; margin-bottom: 5px;"> <p>QR สำหรับรายงานการวินิจฉัย CP</p>

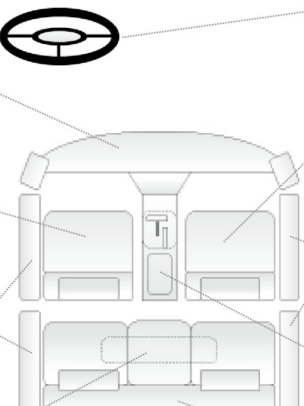
<div style="display: flex; flex-direction: column;"> <div style="border: 1px solid gray; padding: 2px; margin-bottom: 5px;">Dashboard ★ ★ ★ ★ ★</div> <div style="border: 1px solid gray; padding: 2px; margin-bottom: 5px;">Front left seat ★ ★ ★ ★ ★</div> <div style="border: 1px solid gray; padding: 2px; margin-bottom: 5px;">Front and back left door trim ★ ★ ★ ★ ★</div> <div style="border: 1px solid gray; padding: 2px; margin-bottom: 5px;">Rear seat ★ ★ ★ ★ ★</div> </div>

<div style="display: flex; flex-direction: column;"> <div style="border: 1px solid gray; padding: 2px; margin-bottom: 5px;">Steering wheel ★ ★ ★ ★ ★</div> <div style="border: 1px solid gray; padding: 2px; margin-bottom: 5px;">Front right seat ★ ★ ★ ★ ★</div> <div style="border: 1px solid gray; padding: 2px; margin-bottom: 5px;">Front and back right door trim ★ ★ ★ ★ ★</div> <div style="border: 1px solid gray; padding: 2px; margin-bottom: 5px;">Console ★ ★ ★ ★ ★</div> <div style="border: 1px solid gray; padding: 2px; margin-bottom: 5px;">Luggage room ★ ★ ★ ★ ★</div> </div>
