# U-Car Grading Report

หนังสือรับรอง โดย GOO INSPECTION

| รุ่น | ISUZU DMAX 2.5 HILANDER | | |
| รุ่นปี | 2012 | เลขไมล์ | 256,268กม. |

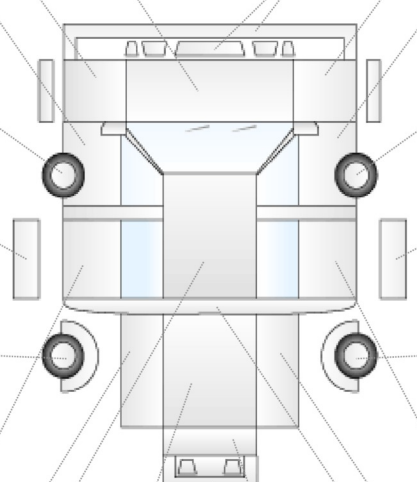
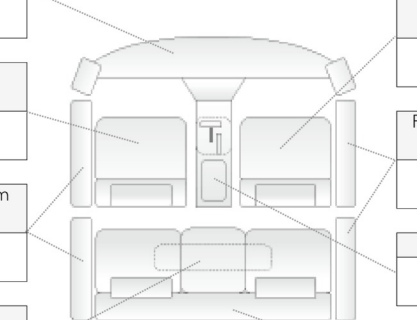
| ★★★★★ | | | ★★★★☆ | | |
|---|---|---|---|---|--|
| Front left fender<br>★★★★★ | Bonnet / hood<br>★★★★★ | Front bumper<br>★★★★★ | Front right fender<br>★★★★★ | <div>[บันทึก]</div> <div>Set buck panel ทำเครื่องหมายจากงานโลหะ มี<br/>กระจกข้างขวา ไฟมัลติรอยขีดข่วน บางส่วน<br/>Transmission คราบน้ำมัน มี<br/>Set buck panel ถลอก SS</div> <div>[หน้าต่าง]</div> <div>กระจกหน้ารถ หินกระเด็น บางส่วน</div> <div>[เบาะ]</div> <div>Right head light หมอก ขุ่นมัว บางส่วน<br/>Left head light หมอก ขุ่นมัว บางส่วน<br/>Right fog driving light หมอก ขุ่นมัว บางส่วน<br/>Left fog driving light หมอก ขุ่นมัว บางส่วน</div> <div>[ภายใน]</div> <div>การขับที่ รอยย่น,รอยขีดข่วน มี<br/>ที่เขี่ยบุหรี่,ที่วางเครื่องดื่ม รอยย่น,รอยขีดข่วน มี<br/>Sun visor รอยย่น,ถลอก SS<br/>ตักแต่งอื่นๆ รอยขีดข่วน บางส่วน<br/>พื้นพรม คราบ S<br/>ตักแต่งอื่นๆ คราบ SS<br/>Headliner คราบ M<br/>พื้นพรม รอยย่น M<br/>ตักแต่งอื่นๆ รอยย่น M<br/>Headliner รอยย่น M</div> | |
