# U-Car Grading Report

หนังสือรับรอง โดย GOO INSPECTION

รุ่น	TOYOTA HILUX REVO 2.4		
สี	เทา	หมายเลขทะเบียน (Plate number)	2ฒฎ1849
รุ่นปี	2017	เลขไมล์	48,863กม.
แบบ	เลขตัวถัง	MROCB8CC400296959

2023/11/1

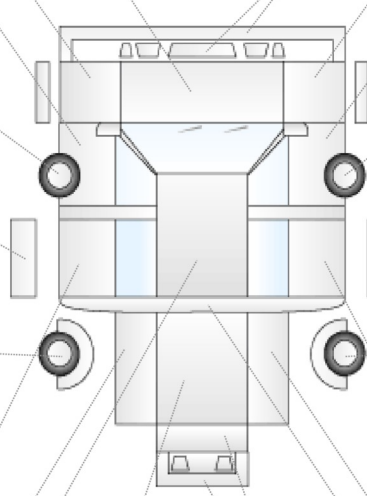
วันที่ตรวจสอบ	1 พฤศจิกายน 2566	วันที่ตรวจสอบอีกครั้ง	
ระดับคุณภาพ			
EXTERIOR/ สภาพภายนอก		INTERIOR/ สภาพภายใน	
★ ★ ★ ★ ★		★ ★ ★ ★ ★	
<div style="display: flex; flex-direction: column;"> <div style="margin-bottom: 5px;">Front left fender ★★★★★</div> <div style="margin-bottom: 5px;">Front left door ★★★★★</div> <div style="margin-bottom: 5px;">Front left tire, alloy wheel, wheel cover ร่องยางระดับ 7 ★★★★★</div> <div style="margin-bottom: 5px;">Left side step / side spoiler ★★★★★</div> <div style="margin-bottom: 5px;">Left back tire, alloy wheel, wheel cover ร่องยางระดับ 7 ★★★★★</div> <div style="margin-bottom: 5px;">Rear left door ★★★★★</div> <div style="margin-bottom: 5px;">Left wheel well (outer) ★★★★★</div> <div style="margin-bottom: 5px;">Roof ★★★★★</div> </div>

<div style="display: flex; flex-direction: column;"> <div style="margin-bottom: 5px;">Front right fender ★★★★★</div> <div style="margin-bottom: 5px;">Front right door ★★★★★</div> <div style="margin-bottom: 5px;">Front right tire, alloy wheel, wheel cover ร่องยางระดับ 7 ★★★★★</div> <div style="margin-bottom: 5px;">Right side step / side spoiler ★★★★★</div> <div style="margin-bottom: 5px;">Right back tire, alloy wheel, wheel cover ร่องยางระดับ 7 ★★★★★</div> <div style="margin-bottom: 5px;">Rear right door ★★★★★</div> <div style="margin-bottom: 5px;">Right wheel well (outer) ★★★★★</div> <div style="margin-bottom: 5px;">Back panel ★★★★★</div> </div>	<p>คานขวางแชสซีเป็นสนิมบาง กระโหลกบังโคลนหน้าซ้ายเป็นสนิมจากแบตเตอรี่ [บันทึก] แผงหลังห้องโดยสาร บุน เล็ก</p> <p>[หน้าต่าง] กระจกหน้ารถ หินกะเทาะ บางส่วน</p> <p>[ภายใน] แผงพลาสติกอื่นๆ รอยขีดข่วน บางส่วน ผ้าหลังคา คราบ เล็กน้อย</p>

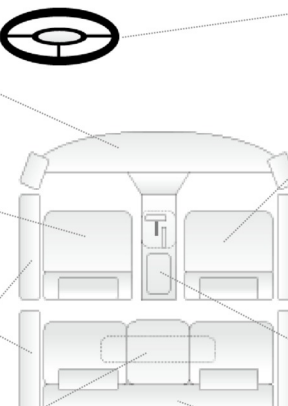
<div style="display: flex; flex-direction: column;"> <div style="margin-bottom: 5px;">Dashboard ★★★★★</div> <div style="margin-bottom: 5px;">Front left seat ★★★★★</div> <div style="margin-bottom: 5px;">Front and back left door trim ★★★★★</div> <div style="margin-bottom: 5px;">Rear seat ★★★★★</div> </div>

<div style="display: flex; flex-direction: column;"> <div style="margin-bottom: 5px;">Steering wheel ★★★★★</div> <div style="margin-bottom: 5px;">Front right seat ★★★★★</div> <div style="margin-bottom: 5px;">Front and back right door trim ★★★★★</div> <div style="margin-bottom: 5px;">Console ★★★★★</div> <div style="margin-bottom: 5px;">Luggage room ★★★★★</div> </div>	<p>QR สำหรับรายงานการวินิจฉัย CP</p> <div style="display: flex; align-items: center; gap: 10px;">
