U-Car Grading Report

รายงานผลการตรวจเช็คสภาพรถยนต์
ภายใต้การดูแลของสมาคมการประเมินสภาพรถยนต์ประเทศไทย

รุ่น	TOYOTA VIOS 1.5		
สี	White	หมายเลขทะเบียน (Plate number)	ขพ9755
รุ่นปี	2012	เลขไมล์	101,544กม.
แบบ	เลขตัวถัง	MR053HY9305337184

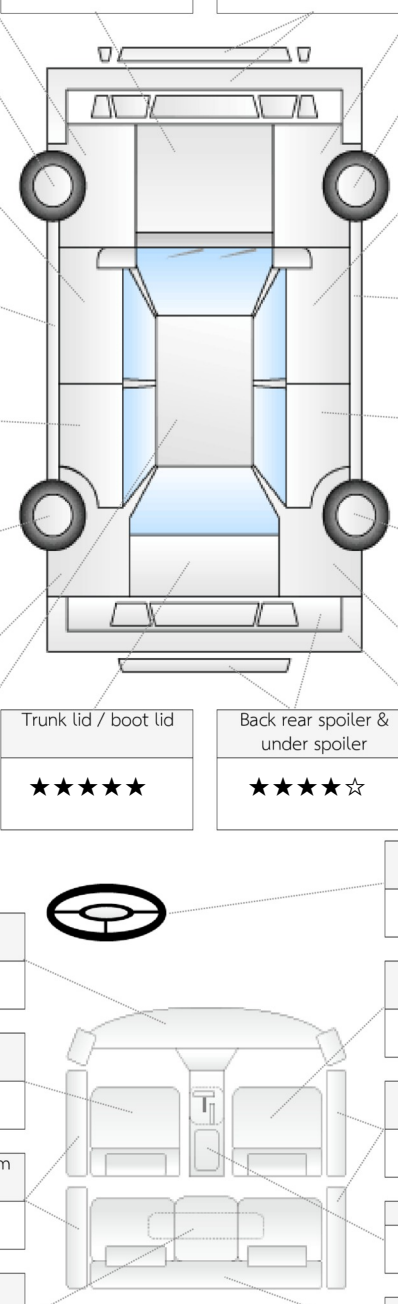
วันที่ตรวจสอบ	20 สิงหาคม 2564	วันที่ตรวจสอบอีกครั้ง	
ระดับคุณภาพ			
EXTERIOR/ สภาพภายนอก		INTERIOR/ สภาพภายใน	
★ ★ ★ ★ ☆		★ ★ ★ ★ ☆	
<div style="margin-bottom: 5px;">Front left fender ★★★★★</div> <div style="margin-bottom: 5px;">Front left tire, alloy wheel, wheel cover ตัวอย่างระดับ 3 ★★★★★</div> <div style="margin-bottom: 5px;">Front left door ★★★★★</div> <div style="margin-bottom: 5px;">Left side step / side spoiler ★★★★★</div> <div style="margin-bottom: 5px;">Rear left door ★★★★★</div> <div style="margin-bottom: 5px;">Left back tire, alloy wheel, wheel cover ตัวอย่างระดับ 3 ★★★★★</div> <div style="margin-bottom: 5px;">Left back fender ★★★★☆</div> <div style="margin-bottom: 5px;">Roof ★★★★★</div> <div style="margin-bottom: 5px;">Dashboard ★★★★★</div> <div style="margin-bottom: 5px;">Front left seat ★★★★☆</div> <div style="margin-bottom: 5px;">Front and back left door trim ★★★★★</div> <div style="margin-bottom: 5px;">Rear seat ★★★★★</div>

<div style="margin-bottom: 5px;">Bonnet / hood ★★★★★</div> <div style="margin-bottom: 5px;">Front bumper ★★★★☆</div> <div style="margin-bottom: 5px;">Front right fender ★★★★★</div> <div style="margin-bottom: 5px;">Front right tire, alloy wheel, wheel cover ตัวอย่างระดับ 3 ★★★★★</div> <div style="margin-bottom: 5px;">Front right door ★★★★☆</div> <div style="margin-bottom: 5px;">Right side step / side spoiler ★★★★★</div> <div style="margin-bottom: 5px;">Rear right door ★★★★☆</div> <div style="margin-bottom: 5px;">Right back tire, alloy wheel, wheel cover ตัวอย่างระดับ 3 ★★★★★</div> <div style="margin-bottom: 5px;">Right back fender ★★★★☆</div> <div style="margin-bottom: 5px;">Trunk lid / boot lid ★★★★★</div> <div style="margin-bottom: 5px;">Back rear spoiler & under spoiler ★★★★☆</div> <div style="margin-bottom: 5px;">Back rear bumper ★★★★★</div> <div style="margin-bottom: 5px;">Steering wheel ★★★★★</div> <div style="margin-bottom: 5px;">Front right seat ★★★★☆</div> <div style="margin-bottom: 5px;">Front and back right door trim ★★★★★</div> <div style="margin-bottom: 5px;">Console ★★★★★</div> <div style="margin-bottom: 5px;">Luggage room ★★★★★</div>	<p>[หน้าต่าง] กระจกหน้ารถ แดก S</p> <p>[เบา] Right head light หมอก ชูนมัว บางส่วน Left head light หมอก ชูนมัว บางส่วน</p> <p>[ภายใน] การจับที่ รอยยนต์,รอยขีดข่วน มี ตกแตงอื่นๆ รอยขีดข่วน บางส่วน Headliner คราบ S</p>

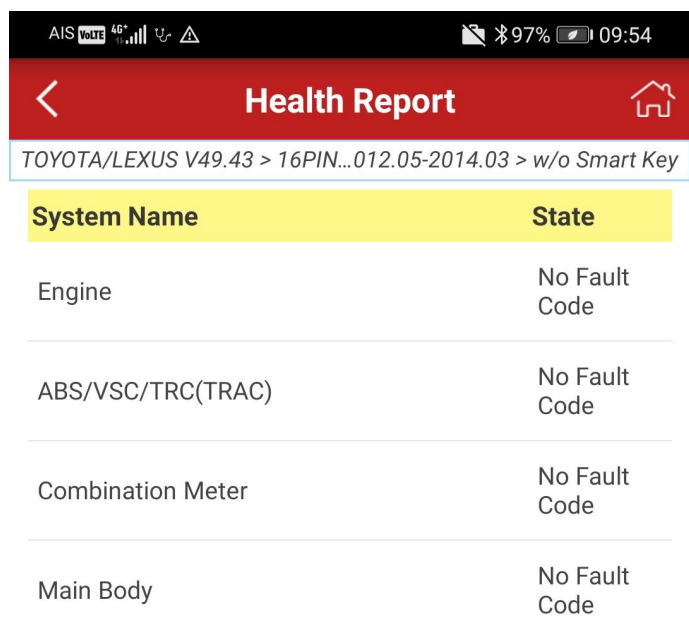
การวินิจฉัย CP 2

< **Health Report** >

TOYOTA/LEXUS V49.43 > 16PIN...012.05-2014.03 > w/o Smart Key

System Name	State
Engine	No Fault Code
ABS/VSC/TRC(TRAC)	No Fault Code
Combination Meter	No Fault Code
Main Body	No Fault Code
