U-Car Grading Report

U-car Grading Report

รุ่น	TOYOTA CAMRY 2.5		
สี	ขาว	หมายเลขทะเบียน (Plate number)	8กษ5068
รุ่นปี	2019	เลขไมล์	109,672กม.
แบบ	เลขตัวถัง	MR2B53HK204003744

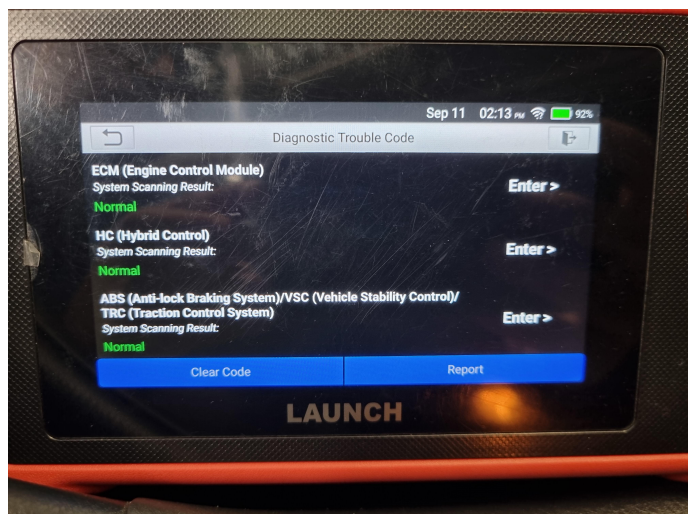
การวินิจฉัย CP 1

การวินิจฉัย CP 2
