U-Car Grading Report

รายงานผลการตรวจเช็คสภาพรถยนต์
ภายใต้การดูแลของสมาคมการประเมินสภาพรถยนต์ประเทศไทย

รุ่น	HONDA JAZZ 1.5		
สี	สีเทา	หมายเลขทะเบียน (Plate number)	9กภ3516
รุ่นปี	2014	เลขไมล์	67,805กม.
แบบ	เลขตัวถัง	MRHGK5860FP104631

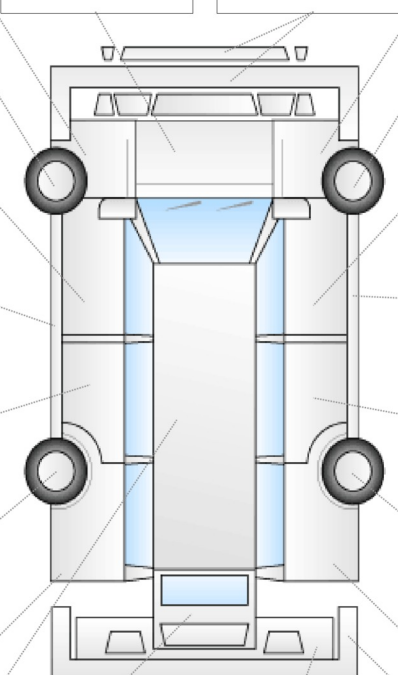
วันที่ตรวจสอบ	3 ตุลาคม 2565	วันที่ตรวจสอบอีกครั้ง	
ระดับคุณภาพ			
EXTERIOR/ สภาพภายนอก		INTERIOR/ สภาพภายใน	
★ ★ ★ ★ ★		★ ★ ★ ★ ★	
<div style="margin-bottom: 5px;">Front left fender ★★★★★</div> <div style="margin-bottom: 5px;">Front left tire, alloy wheel, wheel cover ร่องยางระดับ 5 ★★★★★</div> <div style="margin-bottom: 5px;">Front left door ★★★★★</div> <div style="margin-bottom: 5px;">Left side step / side spoiler ★★★★★</div> <div style="margin-bottom: 5px;">Rear left door ★★★★★</div> <div style="margin-bottom: 5px;">Left back tire, alloy wheel, wheel cover ร่องยางระดับ 5 ★★★★★</div> <div style="margin-bottom: 5px;">Left back fender ★★★★★</div> <div style="margin-bottom: 5px;">Roof ★★★★★</div> <div style="margin-bottom: 5px;">Dashboard ★★★★★</div> <div style="margin-bottom: 5px;">Front left seat ★★★★★</div> <div style="margin-bottom: 5px;">Front and back left door trim ★★★★★</div> <div style="margin-bottom: 5px;">Rear seat ★★★★★</div>

<div style="margin-bottom: 5px;">Bonnet / hood ★★★★★</div> <div style="margin-bottom: 5px;">Front bumper ★★★★★</div> <div style="margin-bottom: 5px;">Front right fender ★★★★★</div> <div style="margin-bottom: 5px;">Front right tire, alloy wheel, wheel cover ร่องยางระดับ 5 ★★★★★</div> <div style="margin-bottom: 5px;">Front right door ★★★★★</div> <div style="margin-bottom: 5px;">Right side step / side spoiler ★★★★★</div> <div style="margin-bottom: 5px;">Rear right door ★★★★★</div> <div style="margin-bottom: 5px;">Right back tire, alloy wheel, wheel cover ร่องยางระดับ 5 ★★★★★</div> <div style="margin-bottom: 5px;">Right back fender ★★★★★</div> <div style="margin-bottom: 5px;">Trunk lid / boot lid ★★★★★</div> <div style="margin-bottom: 5px;">Back rear spoiler & under spoiler ★★★★★</div> <div style="margin-bottom: 5px;">Back rear bumper ★★★★★</div> <div style="margin-bottom: 5px;">Steering wheel ★★★★★</div> <div style="margin-bottom: 5px;">Front right seat ★★★★★</div> <div style="margin-bottom: 5px;">Front and back right door trim ★★★★★</div> <div style="margin-bottom: 5px;">Console ★★★★★</div> <div style="margin-bottom: 5px;">Luggage room ★★★★★</div>	<p>[สถานที่ให้บริการซ่อม] แซสซีหน้า (ฝั่งซ้าย) ความเสียหาย</p> <p>REINFORCEMENT REPLACE [บันทึก] แซสซีหน้า (ฝั่งขวา) ความเสียหายเล็กน้อย มี คานหม้อน้ำ เปลี่ยน มี</p> <p>[ภายใน] หัวเกียร์ รอยย่น, รอยขีดข่วน มี ตกแตกอื่นๆ รอยขีดข่วน บางส่วน ผ้าหลังคา รอยย่น เล็ก</p>
