# U-Car Grading Report

รุ่น	TOYOTA YARIS 1.2J		
สี	White	หมายเลขทะเบียน (Plate number)	กร9340
รุ่นปี	2014	เลขไมล์	80,315กม.
แบบ	เลขตัวถัง	MR2K39F3801065039

เครื่องยนต์	สภาพดี
วันที่ตรวจสอบ	2019/11/5
สาขา	Bangyai Used Car
ที่อยู่

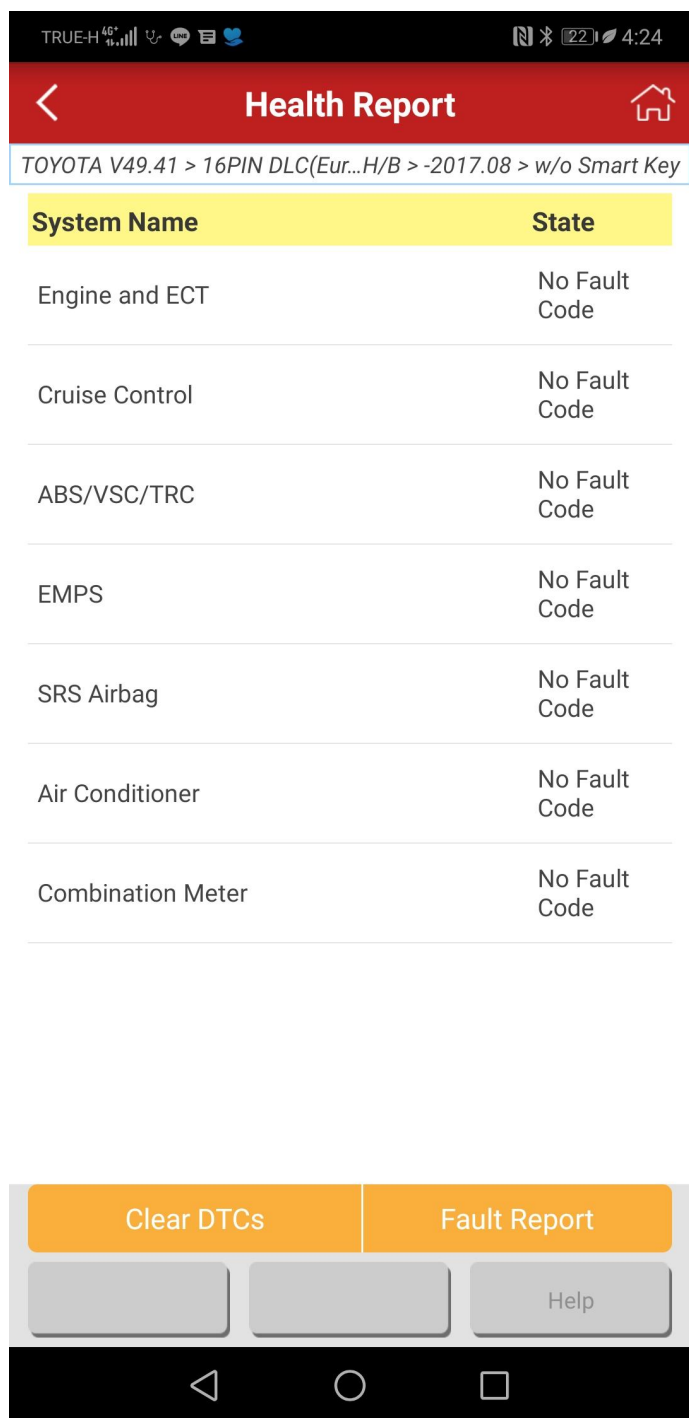
## Health Report

TOYOTA V49.41 > 16PIN DLC(Eur...H/B > -2017.08 > w/o Smart Key

System Name	State
Engine and ECT	No Fault Code
Cruise Control	No Fault Code
ABS/VSC/TRC	No Fault Code
EMPS	No Fault Code
SRS Airbag	No Fault Code
Air Conditioner	No Fault Code
Combination Meter	No Fault Code
