U-Car Grading Report

รายงานผลการตรวจเช็คสภาพรถยนต์
ภายใต้การดูแลของสมาคมการประเมินสภาพรถยนต์ประเทศไทย

รุ่น	HONDA CIVIC 1.8E		
สี	Silver	หมายเลขทะเบียน (Plate number)	5กม4872
รุ่นปี	2016	เลขไมล์	94,207กม.
แบบ	เลขตัวถัง	MRHFC6620GT102676

วันที่ตรวจสอบ 2020/9/14

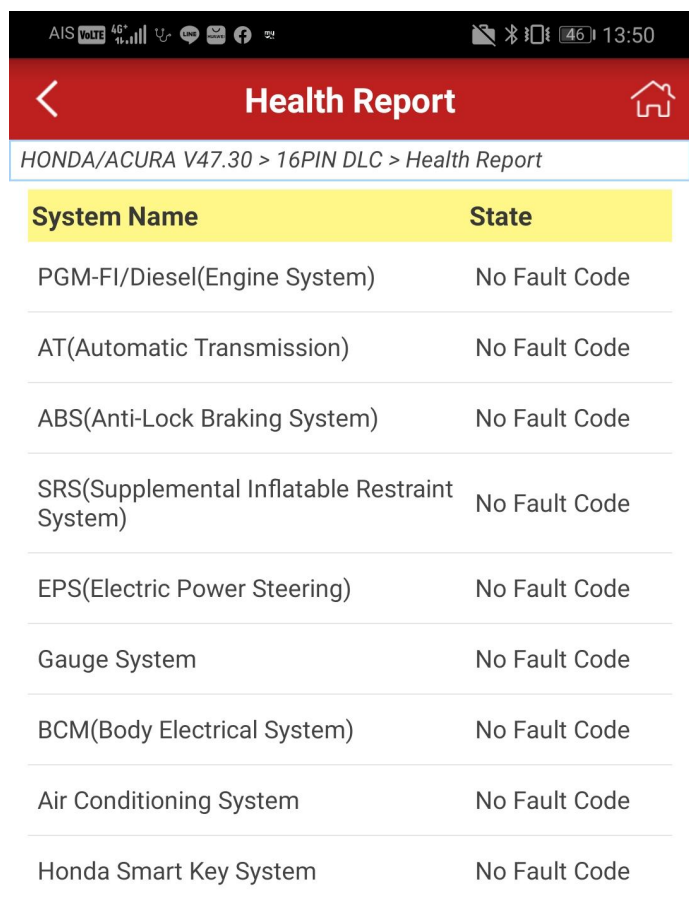
การวินิจฉัย CP 1

Health Report

HONDA/ACURA V47.30 > 16PIN DLC > Health Report

System Name	State
PGM-FI/Diesel(Engine System)	No Fault Code
AT(Automatic Transmission)	No Fault Code
ABS(Anti-Lock Braking System)	No Fault Code
SRS(Supplemental Inflatable Restraint System)	No Fault Code
EPS(Electric Power Steering)	No Fault Code
Gauge System	No Fault Code
BCM(Body Electrical System)	No Fault Code
Air Conditioning System	No Fault Code
Honda Smart Key System	No Fault Code
