# U-Car Grading Report

หนังสือรับรอง โดย GOO INSPECTION

| รุ่น | TOYOTA FROTUNER TRD SPORTIVO | | |

วันที่ตรวจสอบ 2019/11/26

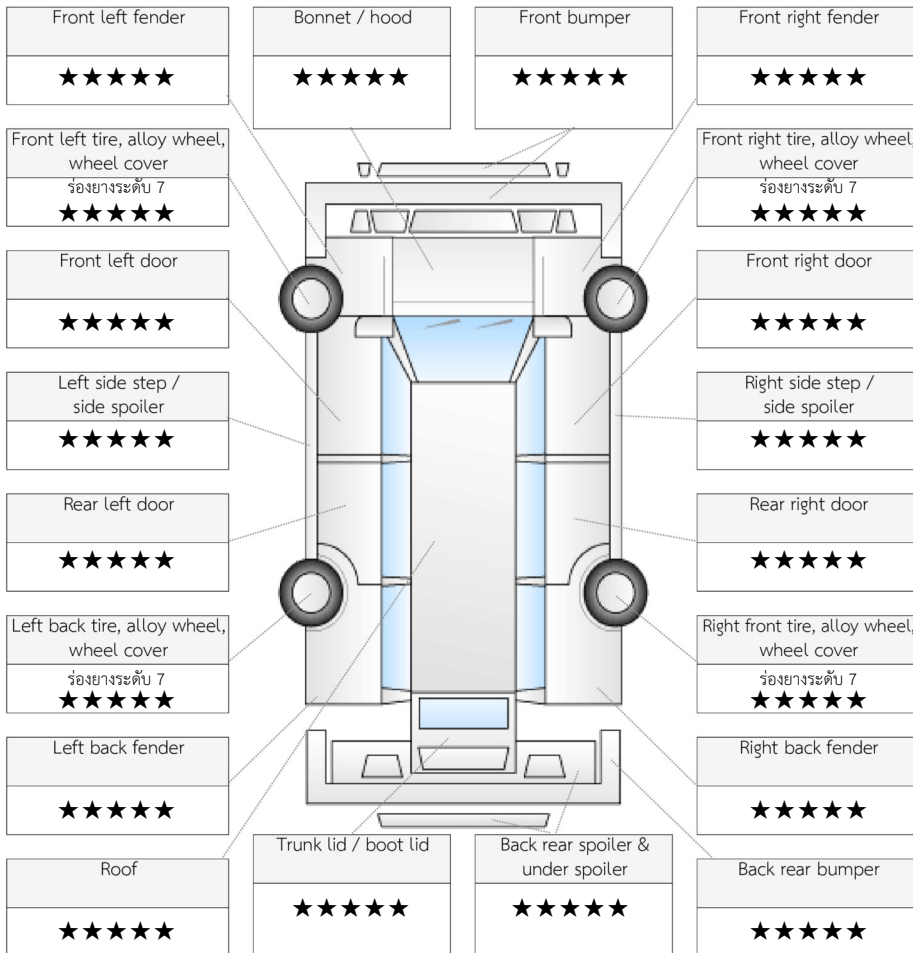
| EXTERIOR/ สภาพภายนอก | INTERIOR/ สภาพภายใน |

[หน้าต่าง]  
กระจกหน้ารถ หินกระเด็น บางส่วน

[ภายใน]  
การขับซี รอยย่น,รอยขีดข่วน มี  
ตกแตงอื่นๆ รอยขีดข่วน บางส่วน  
Headliner รอยย่น SS
