U-Car Grading Report

U-car Grading Report

รุ่น	ISUZU MU-X 3.0		
สี	Silver	หมายเลขทะเบียน (Plate number)	กม2503
รุ่นปี	2016	เลขไมล์	40,533กม.
แบบ	เลขตัวถัง	MP1TFR85GGT001040

วันที่ตรวจสอบ 2019/9/6

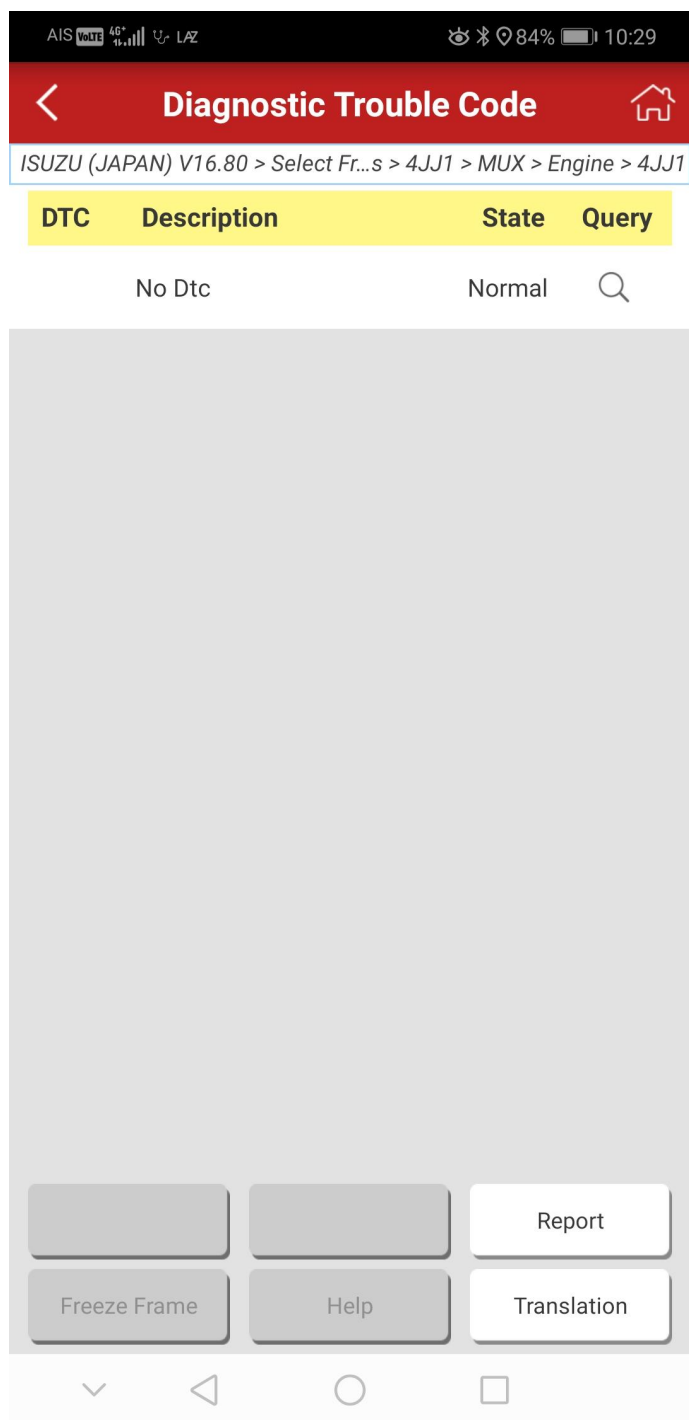
การวินิจฉัย CP 2

The screenshot shows a mobile application interface for diagnostic trouble codes. At the top, the status bar displays 'AIS VoLTE 4G+', signal strength, Wi-Fi, Bluetooth, 84% battery, and the time 10:29. The app's title bar is red with a white back arrow, the text 'Diagnostic Trouble Code', and a white home icon. Below the title bar, a breadcrumb trail reads 'ISUZU (JAPAN) V16.80 > Select Fr...s > 4JJ1 > MUX > Engine > 4JJ1'. A table with a yellow header contains the following data:

DTC	Description	State	Query
No Dtc		Normal	🔍
