# U-Car Grading Report

# U-car Grading Report

รุ่น	NISSAN Teana 200XL		
สี	White		
รุ่นปี	2012	เลขไมล์	130,340กม.
แบบ	เลขตัวถัง	MNTBDUJ32Z0014832

ภายนอก	★★★★★
ภายใน	★★★★☆
โครงสร้าง	สภาพดีเยี่ยม
เครื่องยนต์	-
วันที่ตรวจสอบ	2019/3/21
สาขา	Visarn Autocar Co.,Ltd.
ที่อยู่

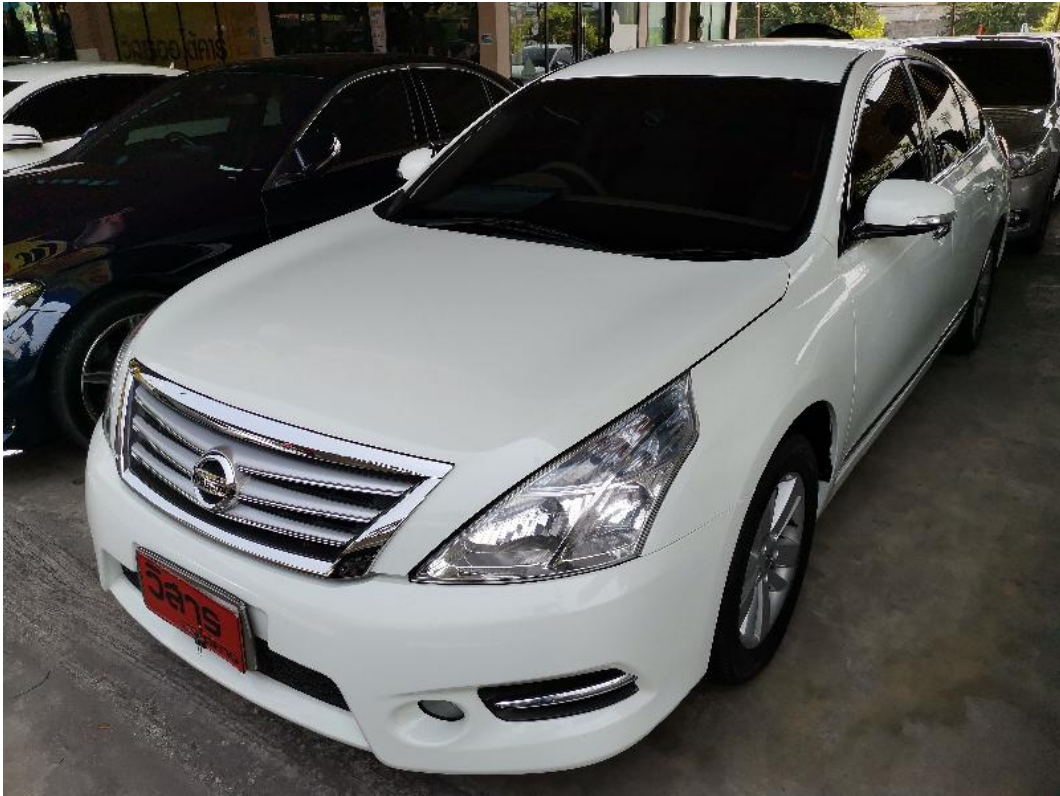
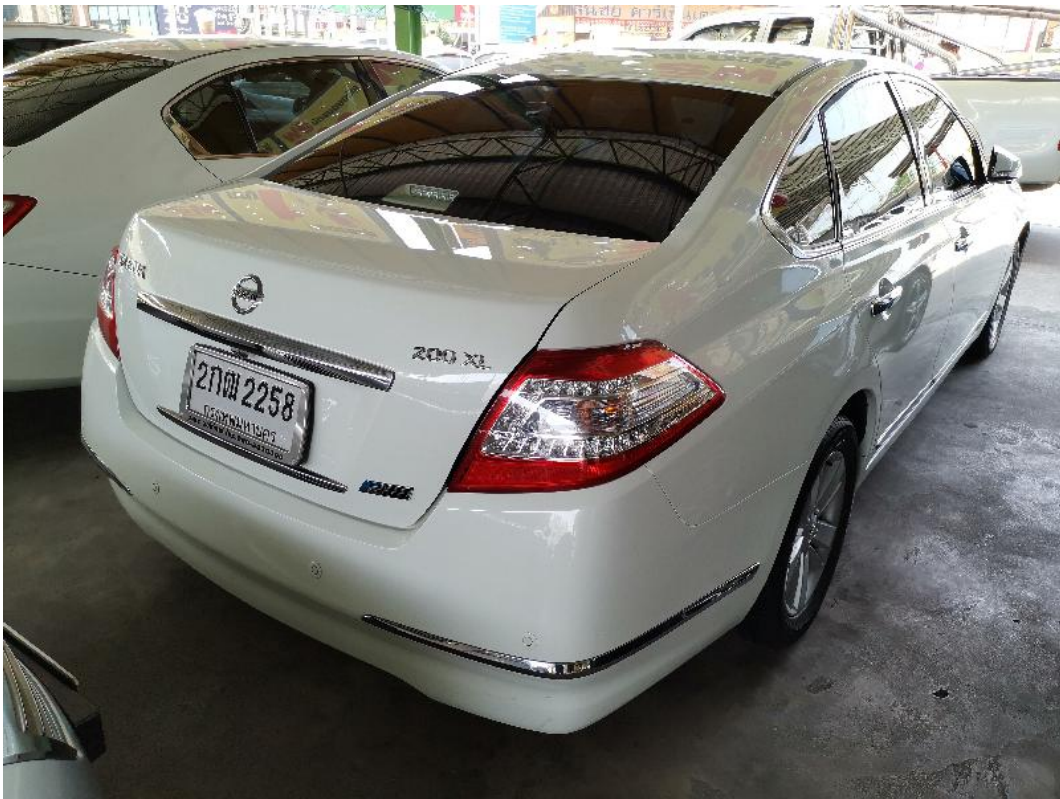
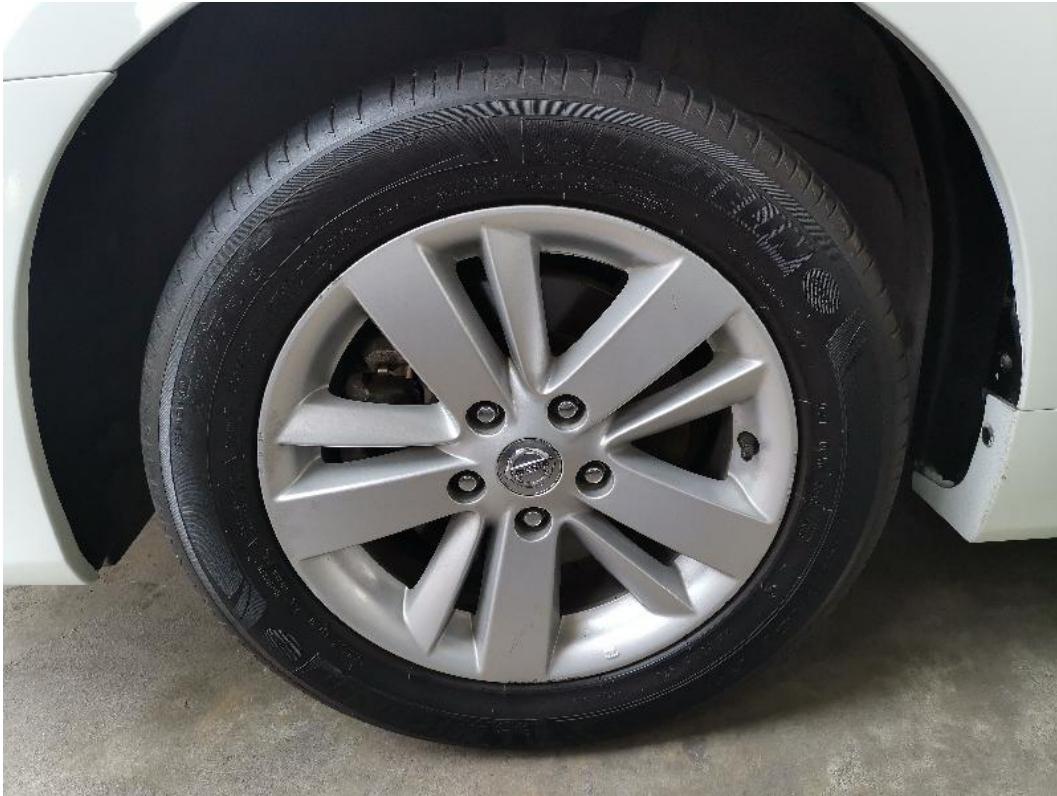
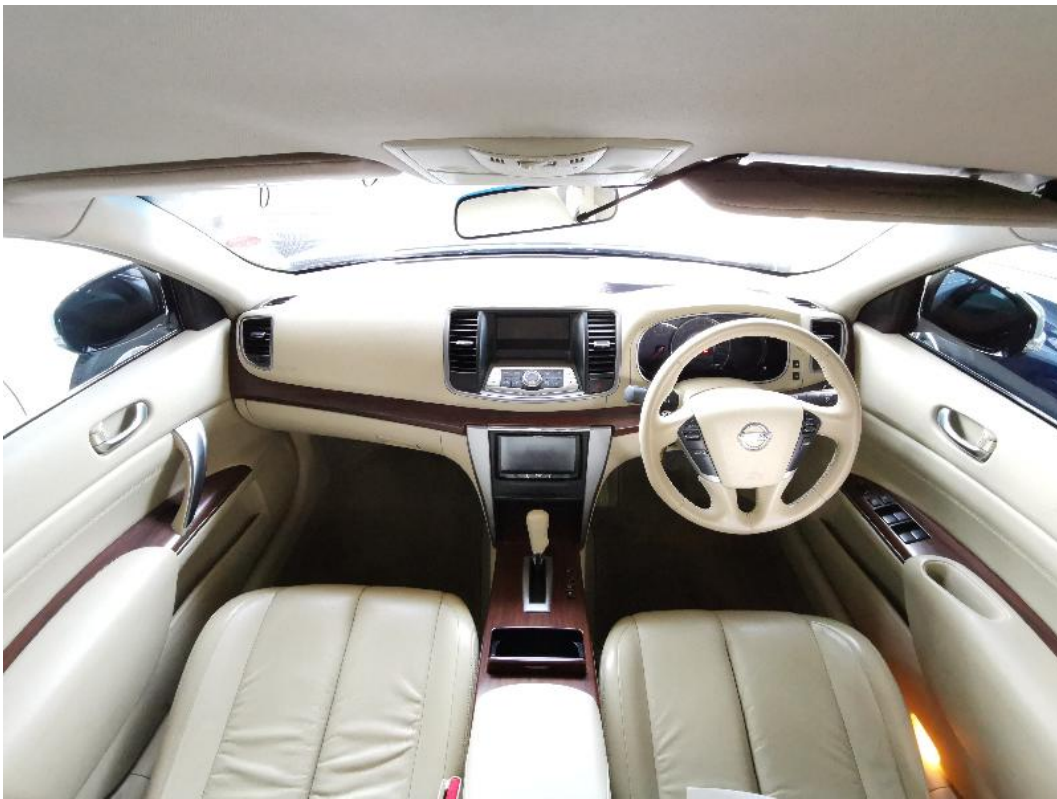
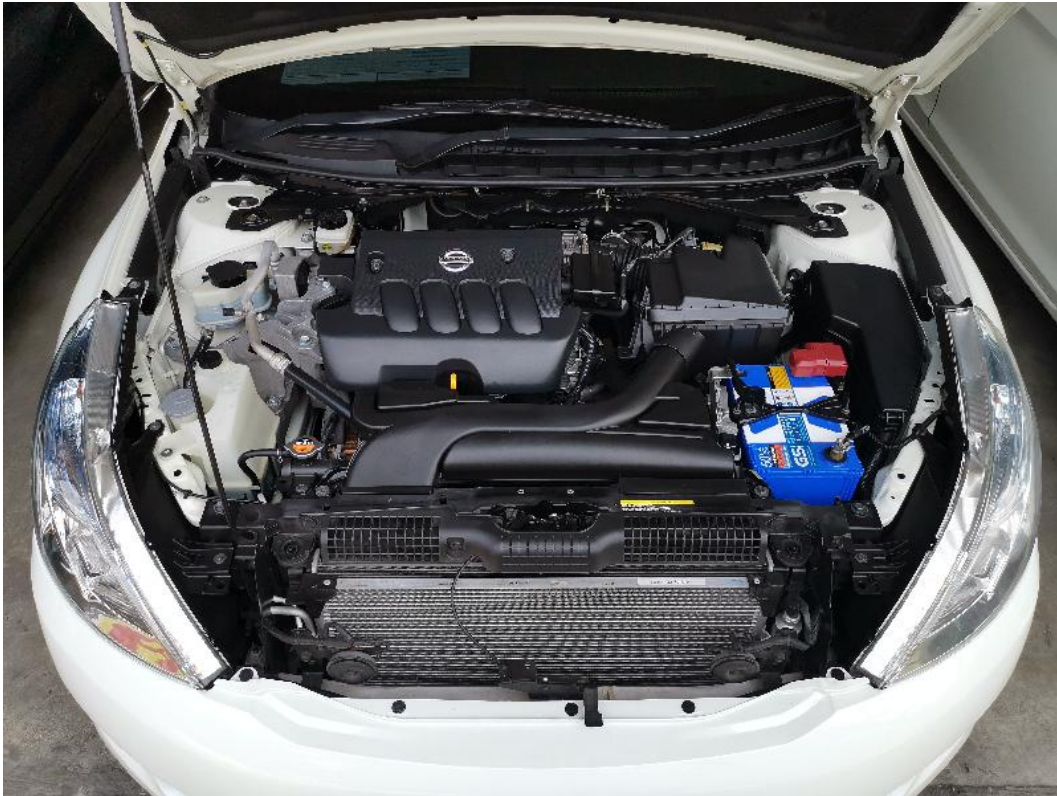
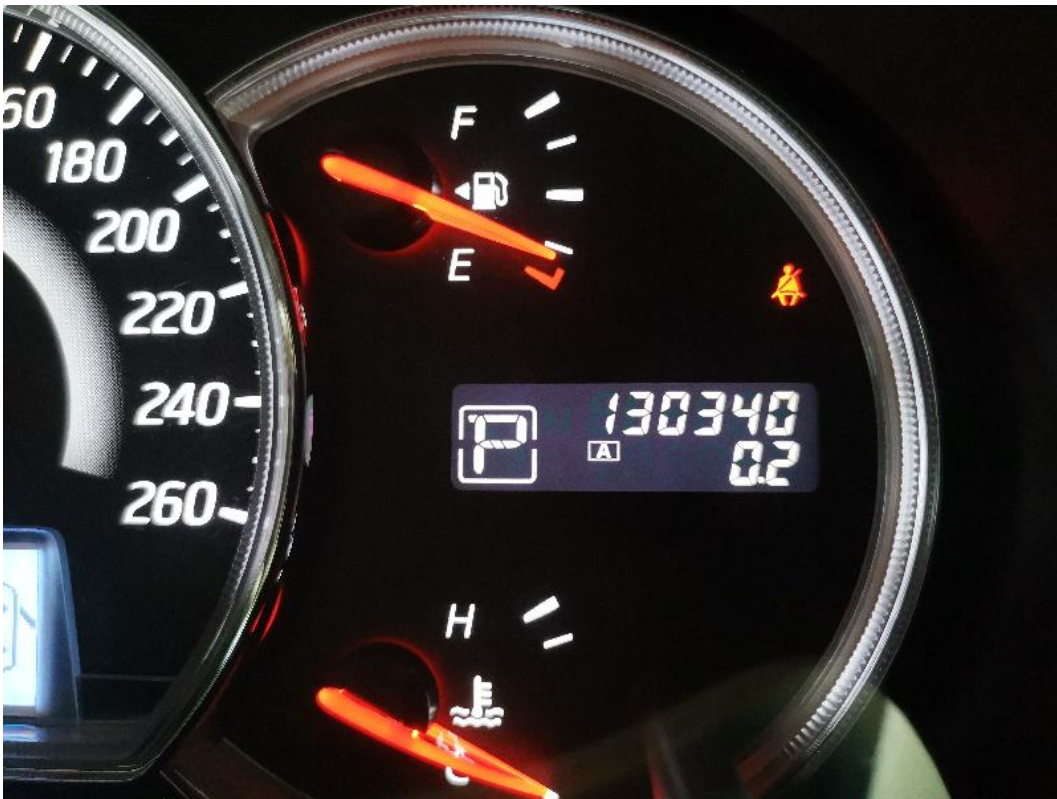
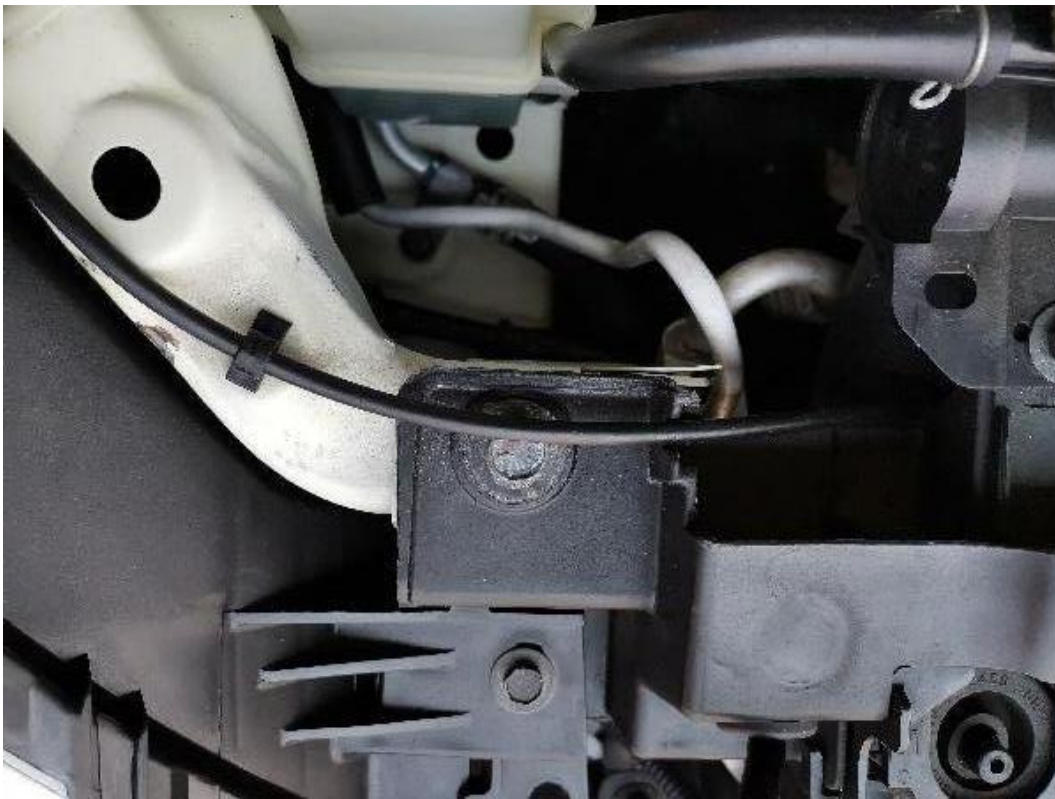
การวินิจฉัย CP 1

**Health Report** **Diagnostic Trouble Code**

NISSAN V44.01 > The Vehicle With 16PI...Automatically Search > Health Report NISSAN V44.01 > The Vehicle With 16PI...ntilation Air-conditioning and Cooling)

System Name	State	DTC	Description	State	Query
IC (Instrument cluster)	No Fault Code	<b>B2631</b>	SUNLOAD SENSOR	PRESENT	🔍
BCM (Body Control Module)	No Fault Code				
SRS (Supplemental Inflatable Restraint System)	No Fault Code				
<b>HVAC (Heating Ventilation Air-conditioning and Cooling)</b>	<b>Find Fault Code   1</b>				
TCM (Transmission Control Module)	No Fault Code				
IPDM E/R(Intelligent Power Distribution Mudule E/R)	No Fault Code				
Sonar	No Fault Code
