U-Car Grading Report

U-car Grading Report

รุ่น	ISUZU D MAX 2.5		
สี	Silver	หมายเลขทะเบียน (Plate number)	ฝท8816
รุ่นปี	2007	เลขไมล์	203,792กม.
แบบ	เลขตัวถัง	MP1TFR86H7T120138	
หมายเหตุ

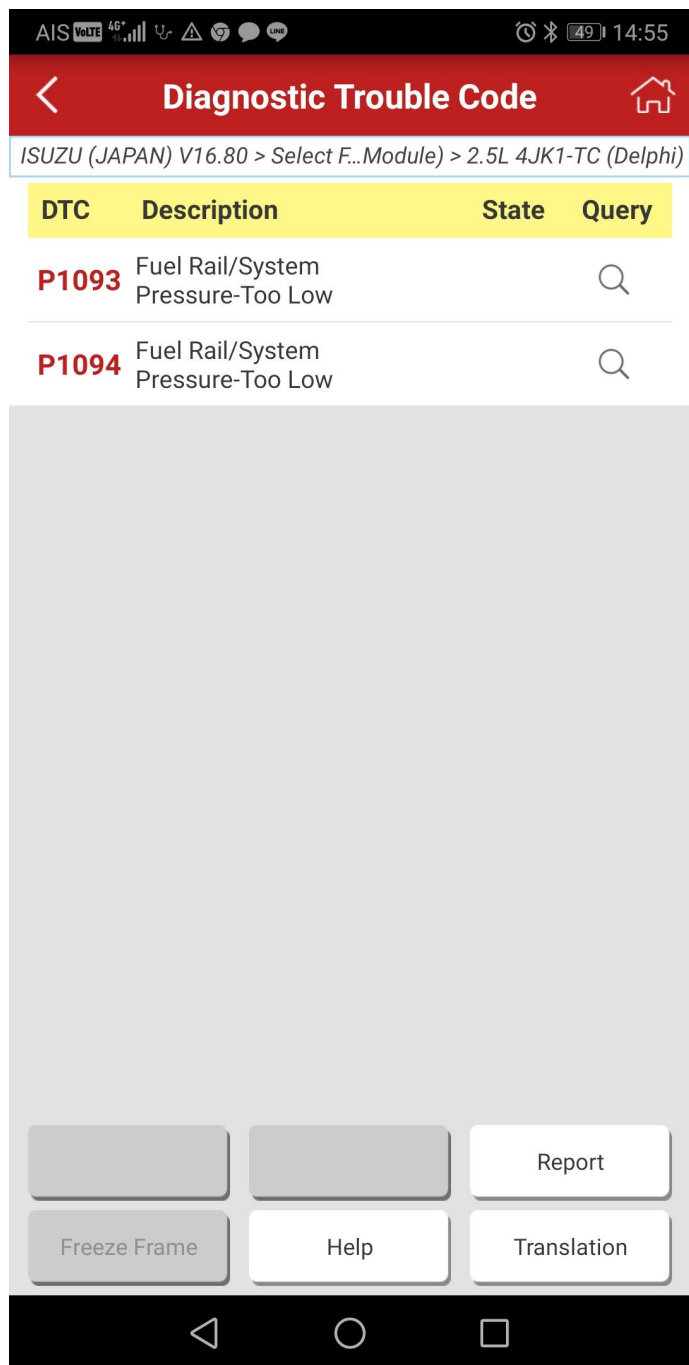
การวินิจฉัย CP 2

The screenshot shows a mobile application interface for diagnostic trouble codes. At the top, the status bar displays 'AIS VoLTE', signal strength, battery level at 49%, and the time 14:55. Below the status bar is a red header with a back arrow, the title 'Diagnostic Trouble Code', and a home icon. A breadcrumb trail reads 'ISUZU (JAPAN) V16.80 > Select F...Module > 2.5L 4JK1-TC (Delphi)'. The main content area features a table with the following data:

DTC	Description	State	Query
P1093	Fuel Rail/System Pressure-Too Low		🔍
P1094	Fuel Rail/System Pressure-Too Low		🔍
