# U-Car Grading Report

หนังสือรับรอง โดย GOO INSPECTION

| รุ่น | TOYOTA HIACE Commuter GL | | |
| รุ่นปี | 2013 | เลขไมล์ | 203,380กม. |

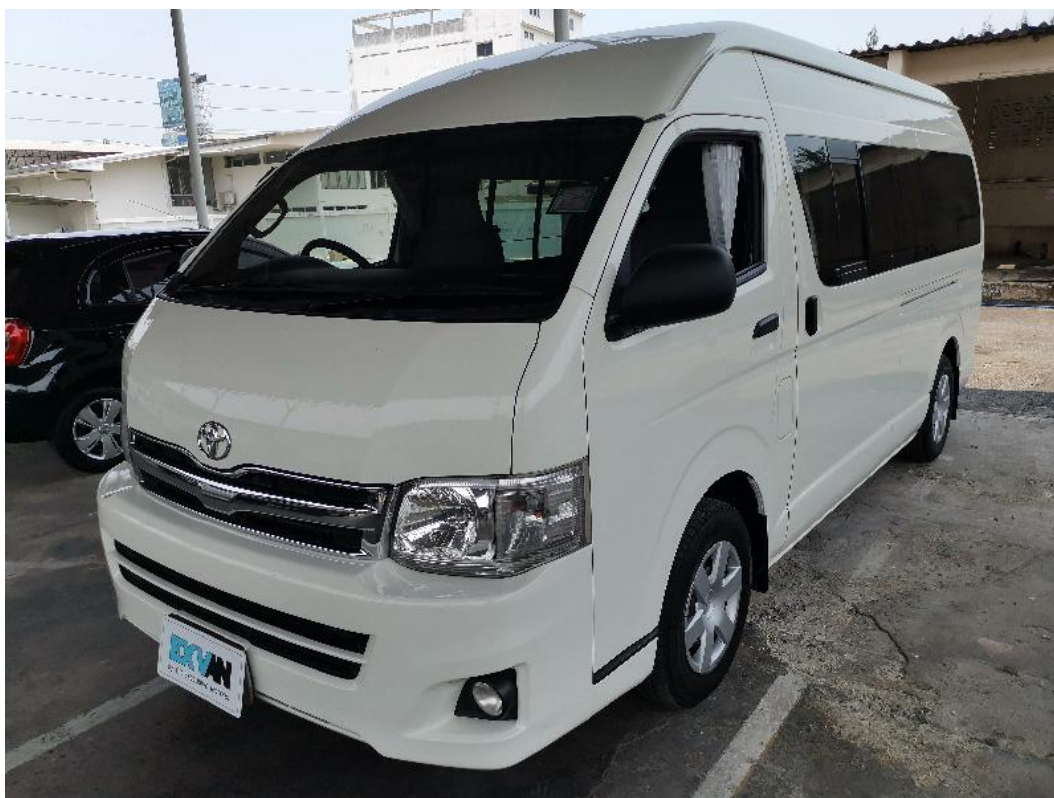
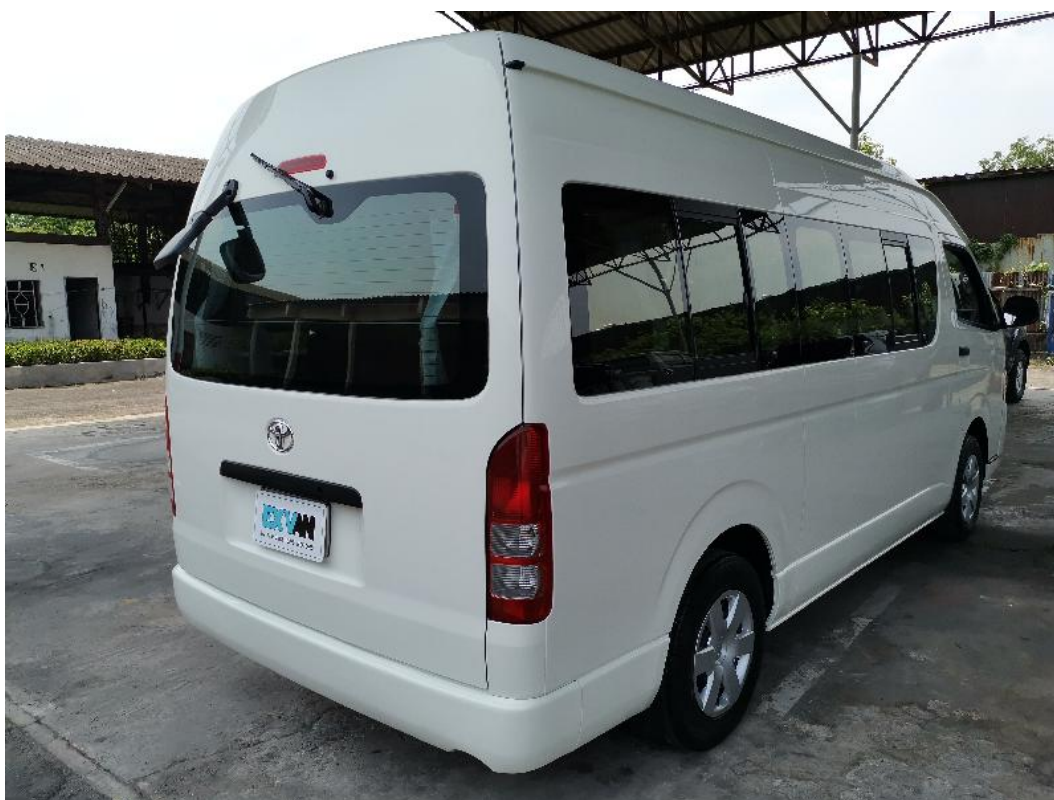
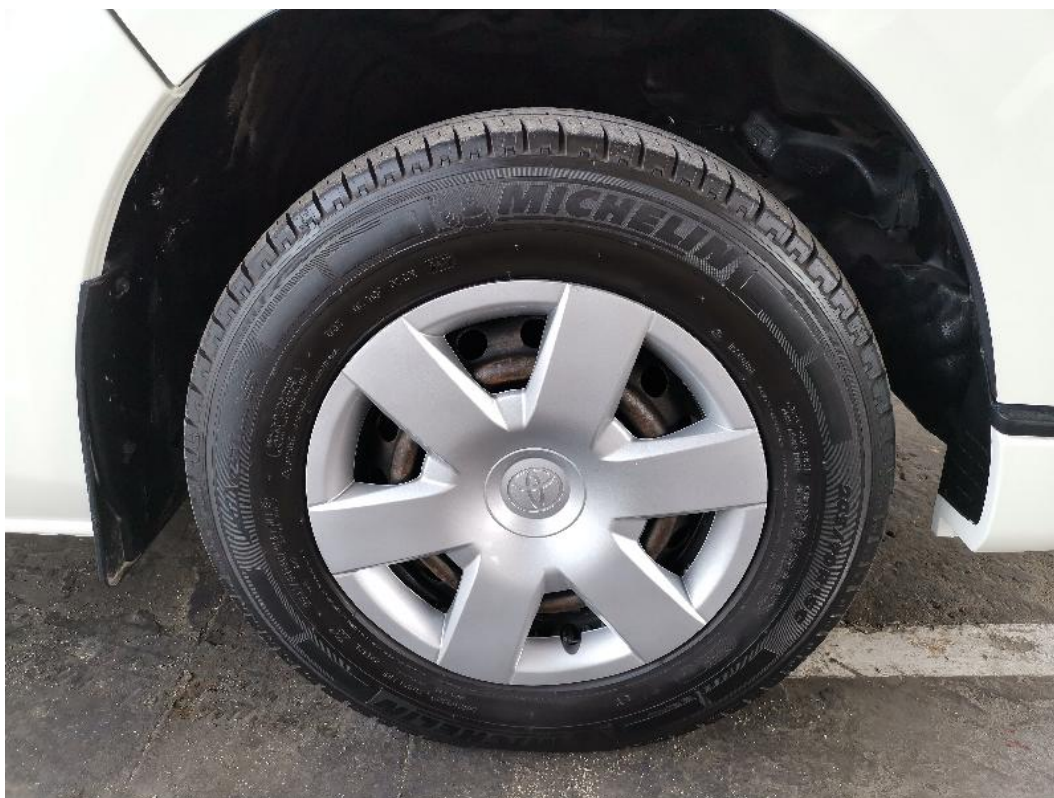
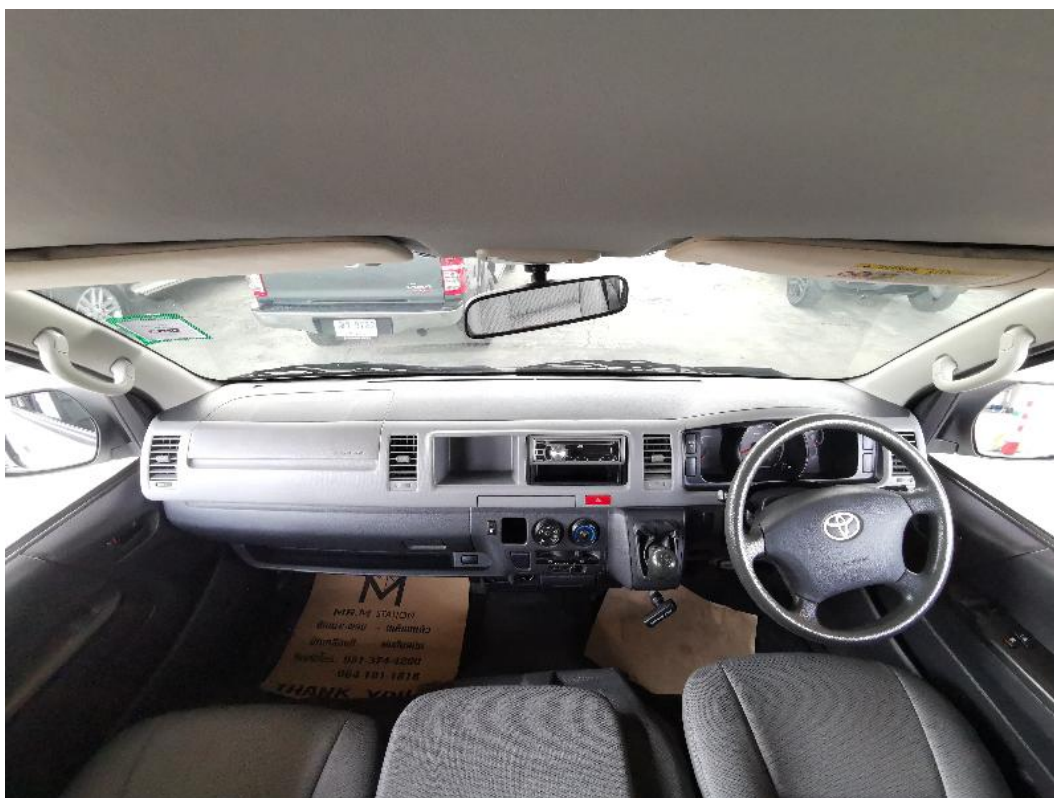
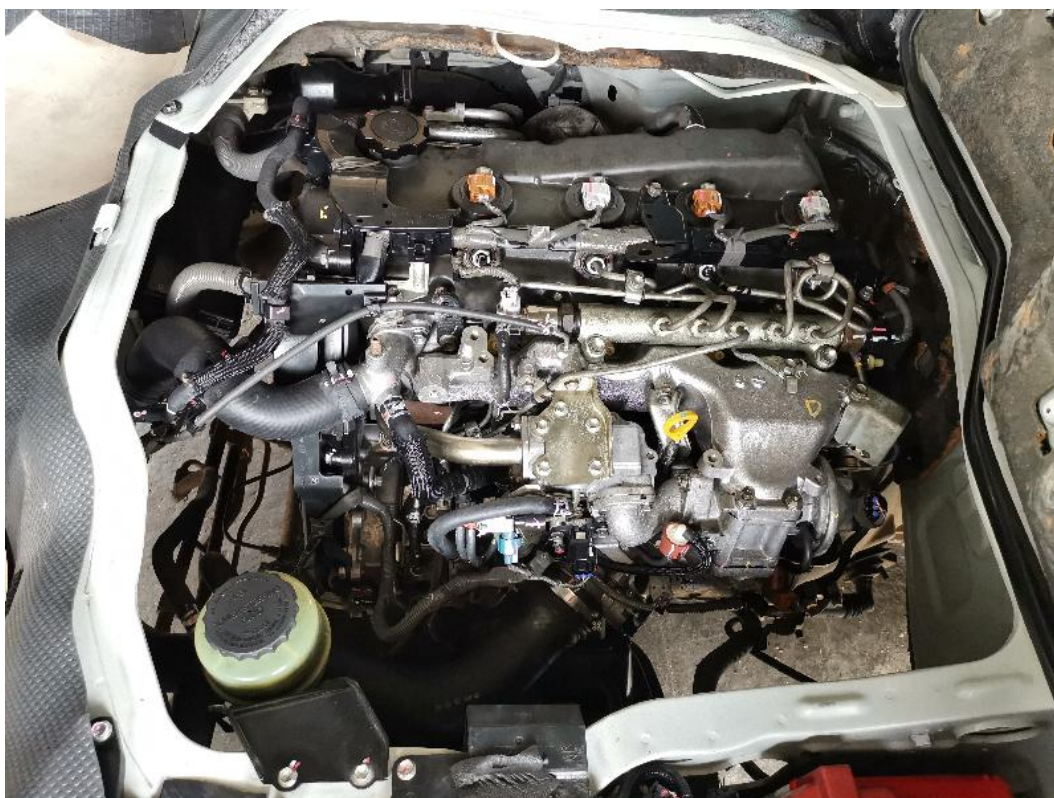
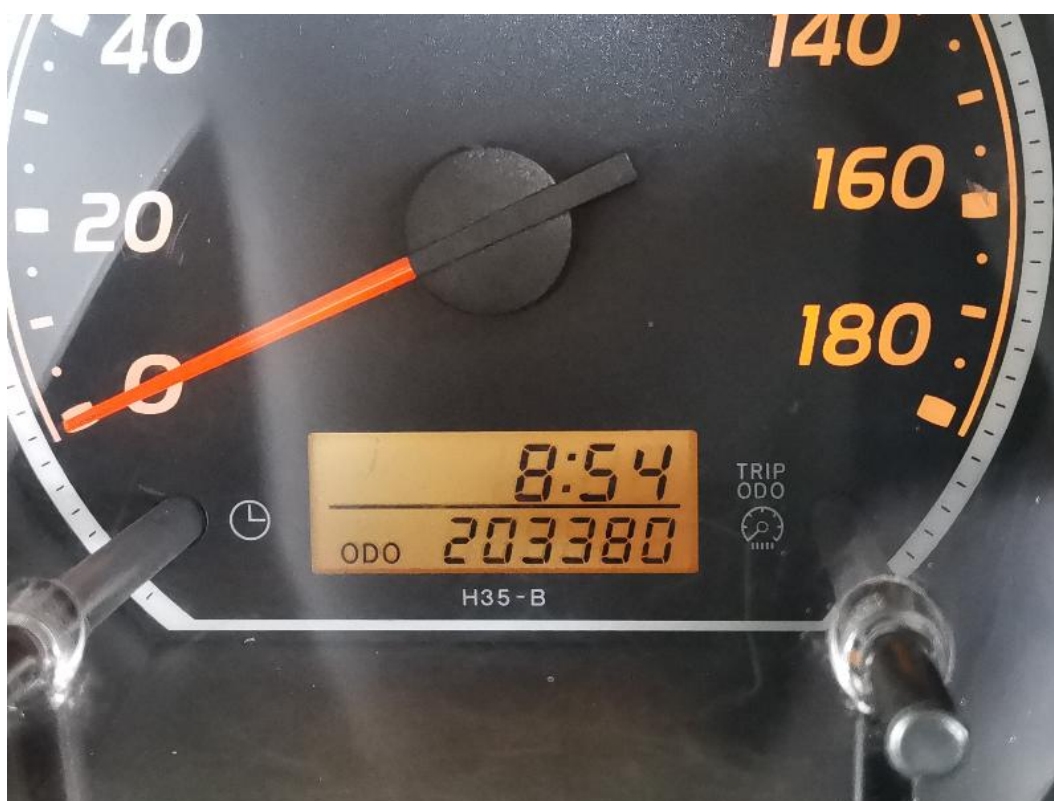
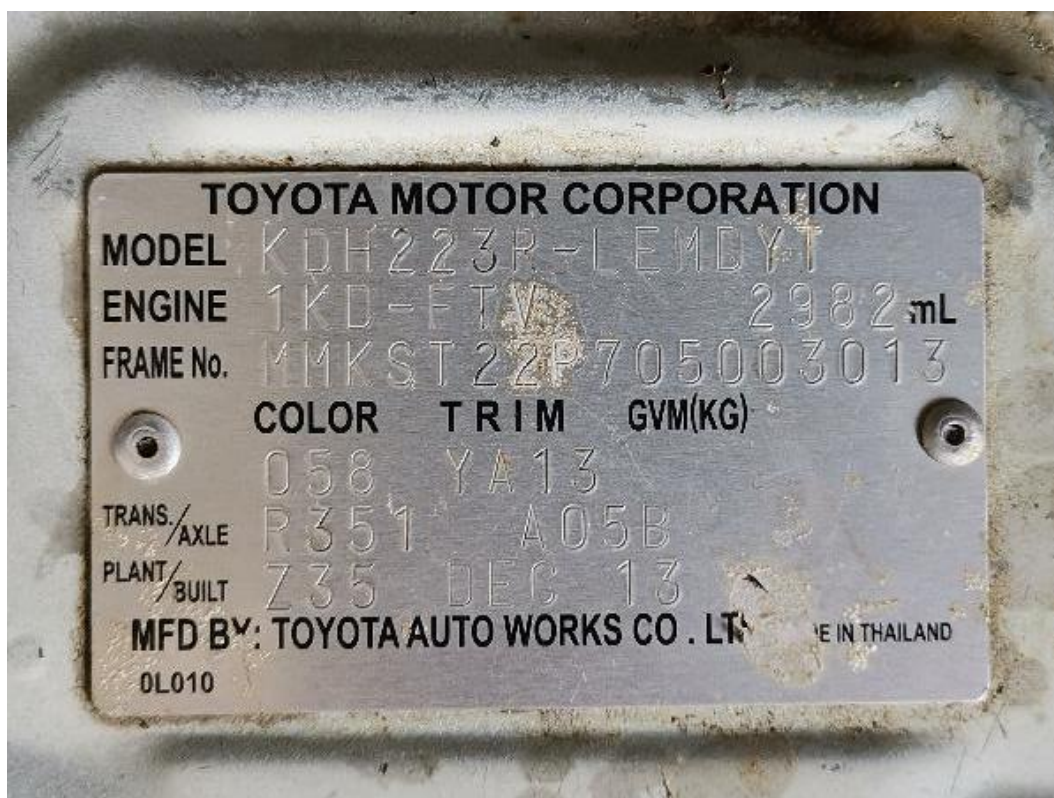
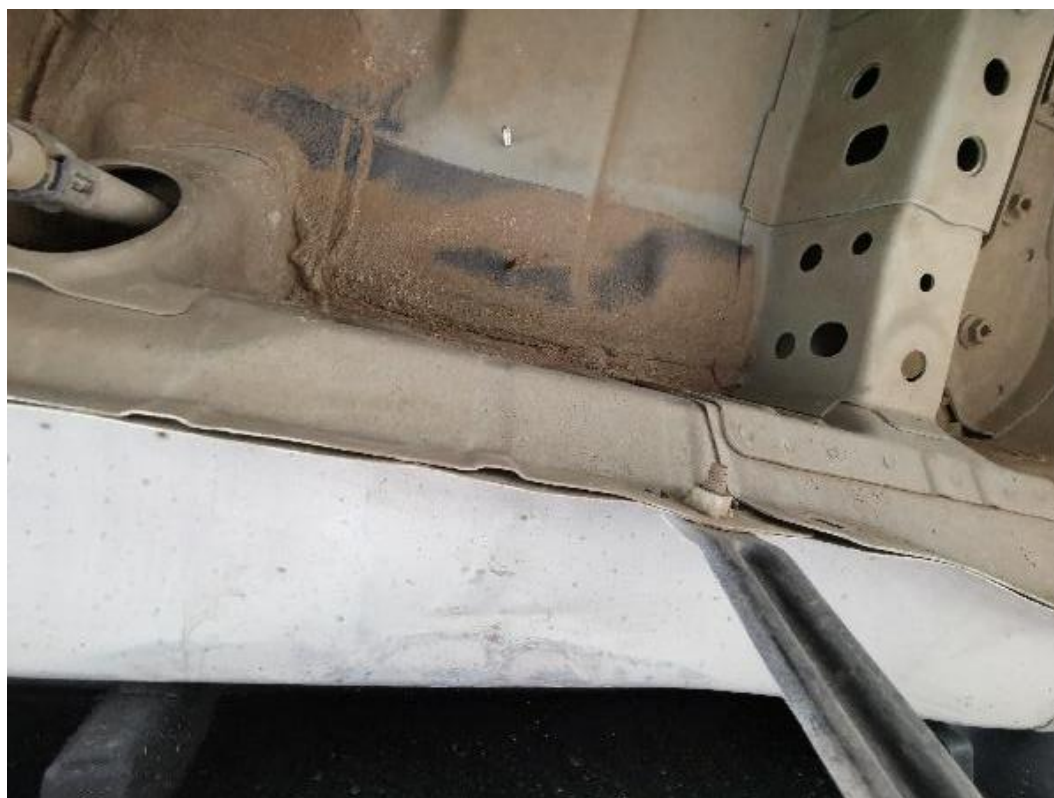
การวินิจฉัย CP 1

| Health Report | |
| Engine | No Fault Code |
| ABS/VSC/TRC | No Fault Code |
| SRS Airbag | No Fault Code |
