# U-Car Grading Report

หนังสือรับรอง โดย GOO INSPECTION

รุ่น	MITSUBISHI PAJERO SPORT 2.4		
สี	ขาว / ดำ	หมายเลขทะเบียน (Plate number)	6กถ6211
รุ่นปี	2017	เลขไมล์	171,376กม.
แบบ	เลขตัวถัง	MMTGUKR10HH006303

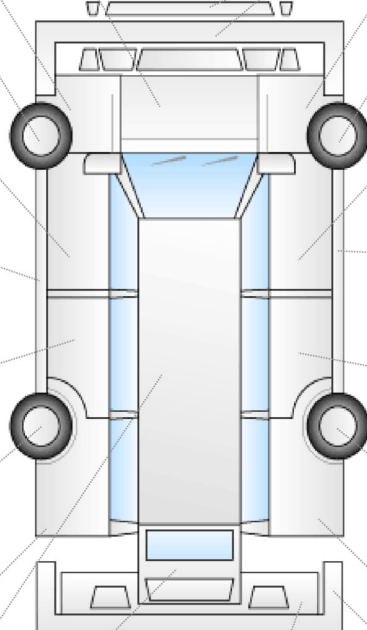
วันที่ตรวจสอบ	29 พฤษภาคม 2567	วันที่ตรวจสอบอีกครั้ง	
ระดับคุณภาพ			
EXTERIOR/ สภาพภายนอก		INTERIOR/ สภาพภายใน	
★ ★ ★ ★ ★		★ ★ ★ ★ ☆	
<div style="margin-bottom: 5px;">Front left fender ★★★★★</div> <div style="margin-bottom: 5px;">Front left tire, alloy wheel, wheel cover ตัวอย่างระดับ 9 ★★★★★</div> <div style="margin-bottom: 5px;">Front left door ★★★★★</div> <div style="margin-bottom: 5px;">Left side step / side spoiler ★★★★★</div> <div style="margin-bottom: 5px;">Rear left door ★★★★★</div> <div style="margin-bottom: 5px;">Left back tire, alloy wheel, wheel cover ตัวอย่างระดับ 9 ★★★★★</div> <div style="margin-bottom: 5px;">Left back fender ★★★★★</div> <div style="margin-bottom: 5px;">Roof ★★★★★</div> <div style="margin-bottom: 5px;">Dashboard ★★★★★</div> <div style="margin-bottom: 5px;">Front left seat ★★★★☆</div> <div style="margin-bottom: 5px;">Front and back left door trim ★★★★★</div> <div style="margin-bottom: 5px;">Rear seat ★★★★★</div>

<div style="margin-bottom: 5px;">Bonnet / hood ★★★★★</div> <div style="margin-bottom: 5px;">Front bumper ★★★★★</div> <div style="margin-bottom: 5px;">Front right fender ★★★★★</div> <div style="margin-bottom: 5px;">Front right tire, alloy wheel, wheel cover ตัวอย่างระดับ 9 ★★★★★</div> <div style="margin-bottom: 5px;">Front right door ★★★★★</div> <div style="margin-bottom: 5px;">Right side step / side spoiler ★★★★★</div> <div style="margin-bottom: 5px;">Rear right door ★★★★★</div> <div style="margin-bottom: 5px;">Right back tire, alloy wheel, wheel cover ตัวอย่างระดับ 9 ★★★★★</div> <div style="margin-bottom: 5px;">Right back fender ★★★★★</div> <div style="margin-bottom: 5px;">Trunk lid / boot lid ★★★★★</div> <div style="margin-bottom: 5px;">Back rear spoiler &amp; under spoiler ★★★★★</div> <div style="margin-bottom: 5px;">Back rear bumper ★★★★★</div> <div style="margin-bottom: 5px;">Steering wheel ★★★★★</div> <div style="margin-bottom: 5px;">Front right seat ★★★★☆</div> <div style="margin-bottom: 5px;">Front and back right door trim ★★★★★</div> <div style="margin-bottom: 5px;">Console ★★★★★</div> <div style="margin-bottom: 5px;">Luggage room ★★★★★</div>	<p>ฝาปิดท้าย/ฝากระโปรงหลัง เปลี่ยน ประตูหลังฝั่งซ้าย เปลี่ยน</p> <p>[สถานที่ประวัติการซ่อม] บังโคลนหลัง (ฝั่งซ้าย) เปลี่ยน แผงตั้งท้าย โค้งบางส่วน</p> <p>Can not check engine number [หน้าต่าง] กระจกหน้ารถ แตก เล็ก</p> <p>[ภายใน] หัวเกียร์ รอยขน/ถลอก มี</p>
