U-Car Grading Report

รุ่น	ISUZU D-MAX		
สี	Silver		
รุ่นปี	2007	เลขไมล์	147,756กม.
แบบ	เลขตัวถัง	MP1TFR85H7T111981

ภายนอก	★★★★★
ภายใน	★★★☆☆
โครงสร้าง	สภาพดีเยี่ยม
เครื่องยนต์	สภาพดี
วันที่ตรวจสอบ	2018/11/21
สาขา	Best Auto Usedcar Co.,Ltd.
ที่อยู่

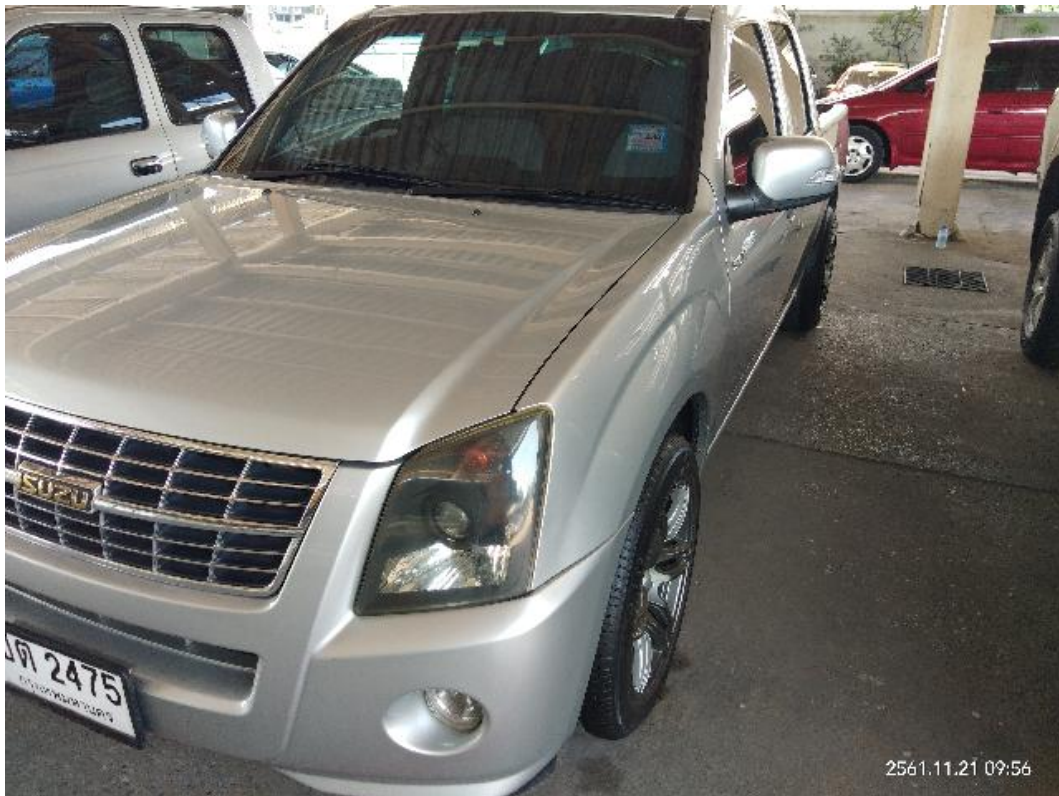
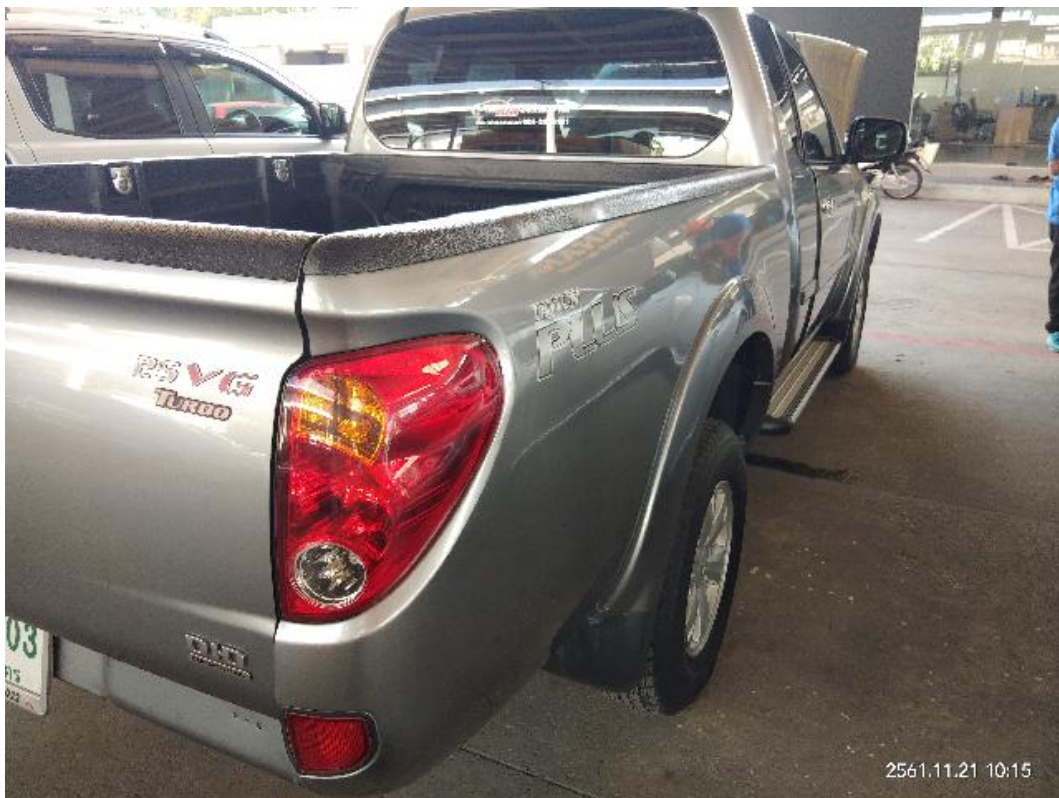
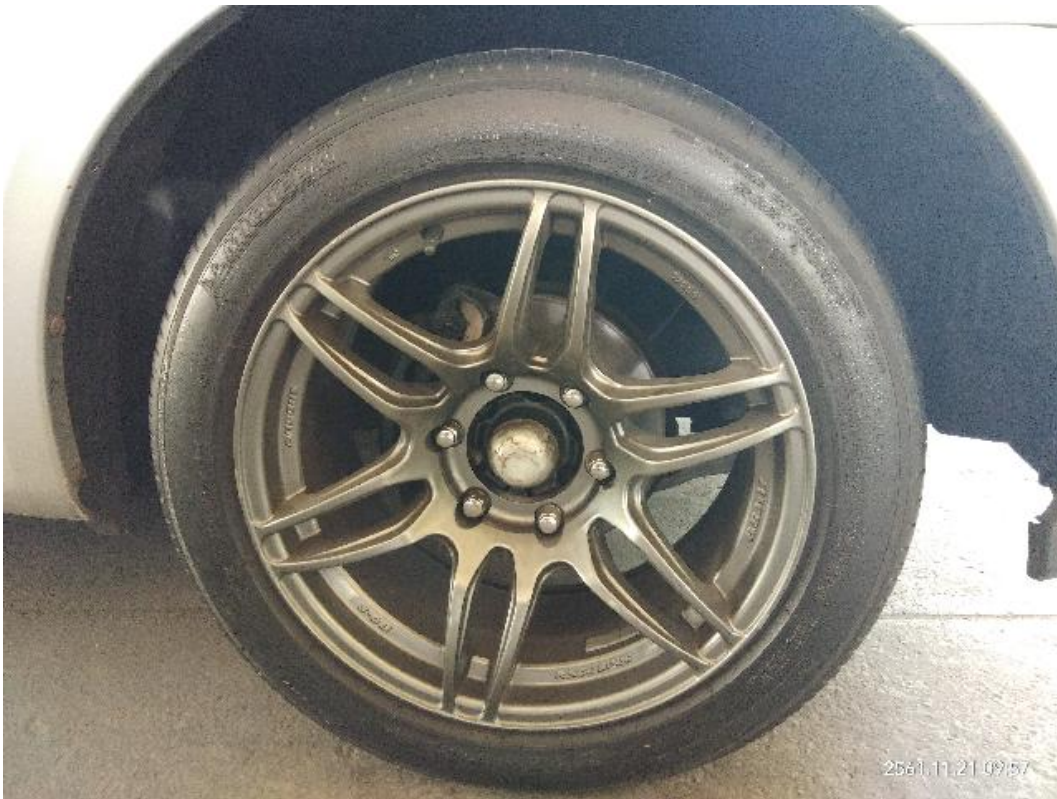
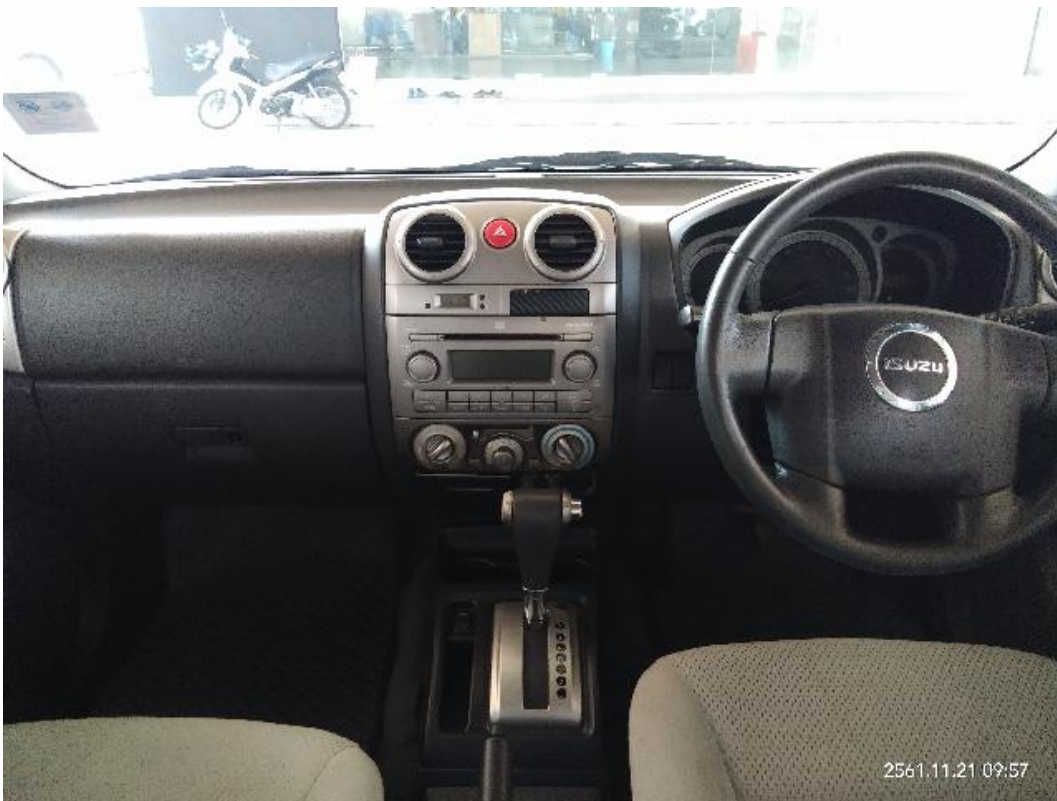
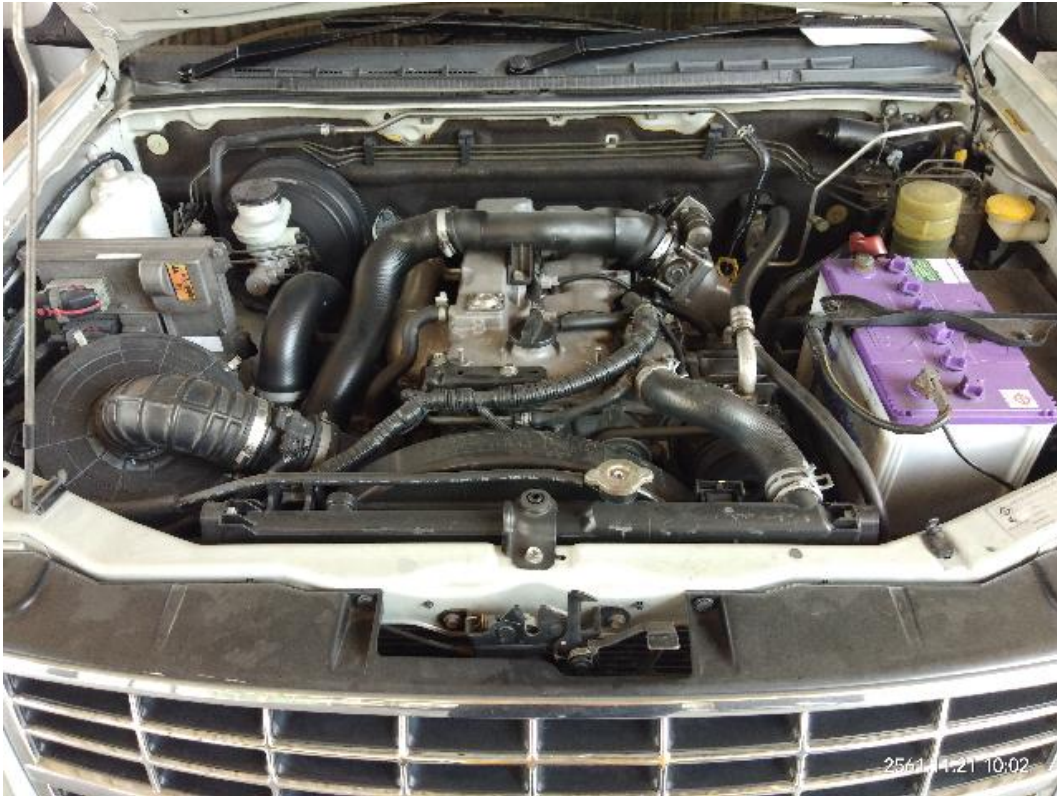
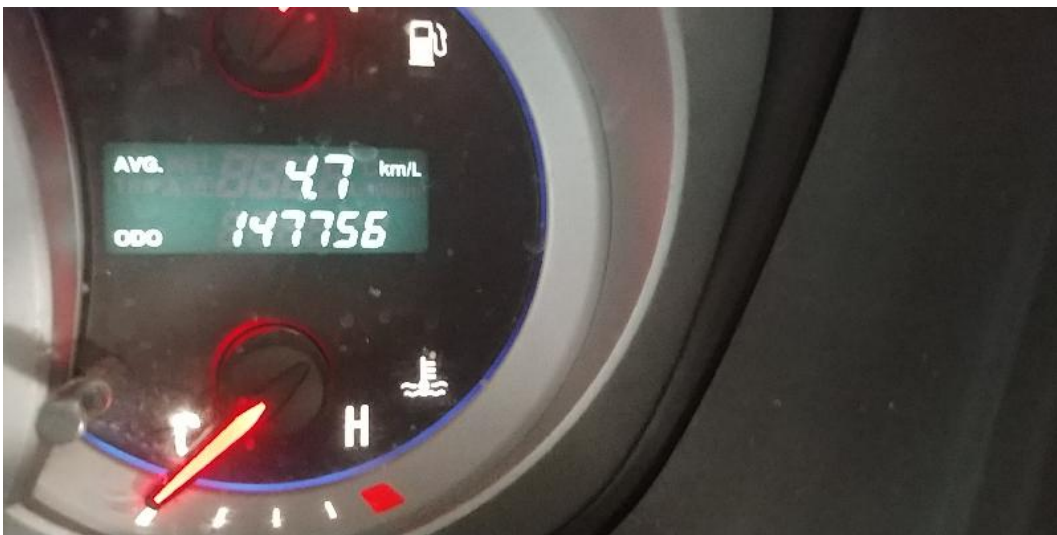
[บันทึก]
右テールレンズギズ
左右インサイドパネルギズへこみ
กระจกข้างซ้าย แตก ความเสียหาย
กระจกข้างขวา แตก แตก

[ภายใต้]
whole of underneath ถลอก หรือ dent มี

[หน้าต่าง]
กระจกหน้ารถ หินกระเด็น บางส่วน

[เบา]
Right head light หมอก ชุ่มฉ่ำ บางส่วน
Left head light หมอก ชุ่มฉ่ำ บางส่วน

[ภายใน]
พื้นพรม รอยย่น S
