U-Car Grading Report

รายงานผลการตรวจเช็คสภาพรถยนต์
ภายใต้การดูแลของสมาคมการประเมินสภาพรถยนต์ประเทศไทย

รุ่น	HONDA ACCORD EL		
สี	White		
รุ่นปี	2015	เลขไมล์	86,339กม.
แบบ	เลขตัวถัง	MRHCR1640FP103275

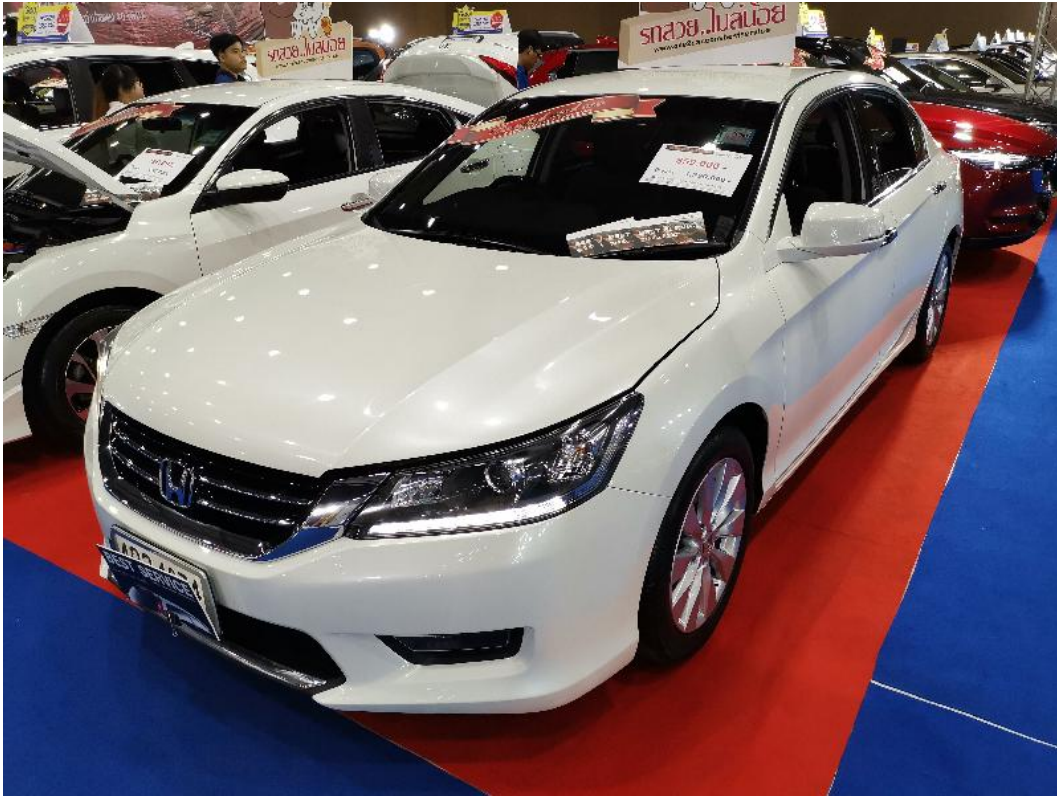
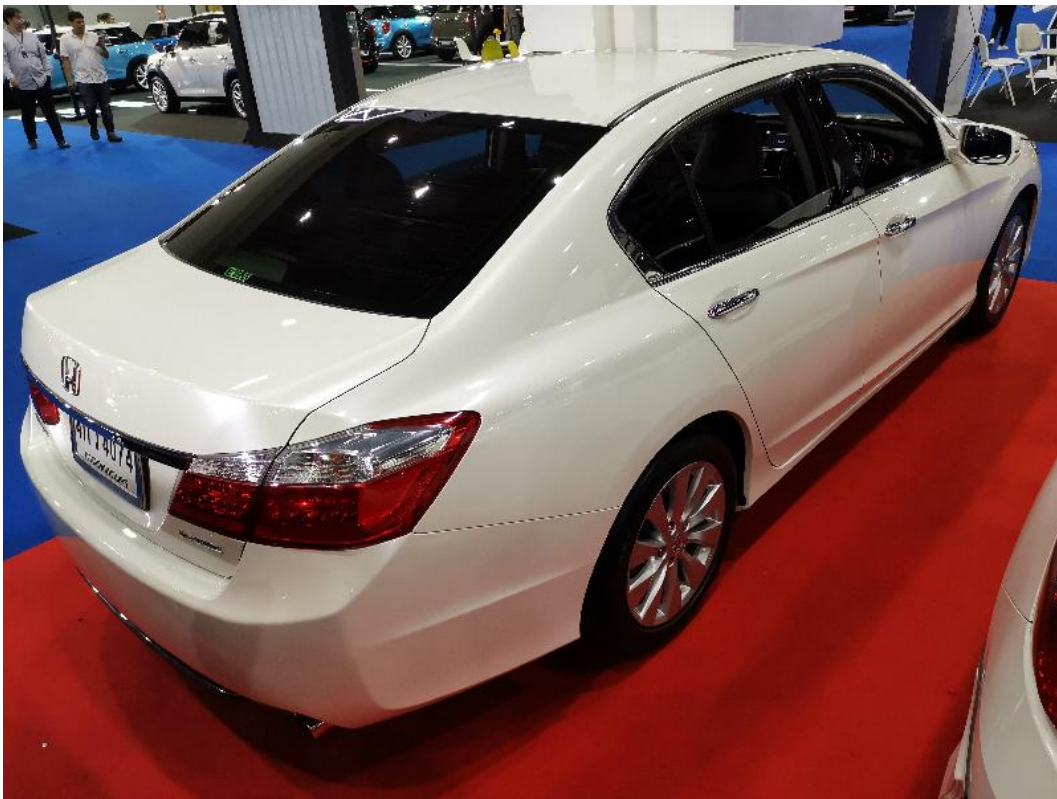
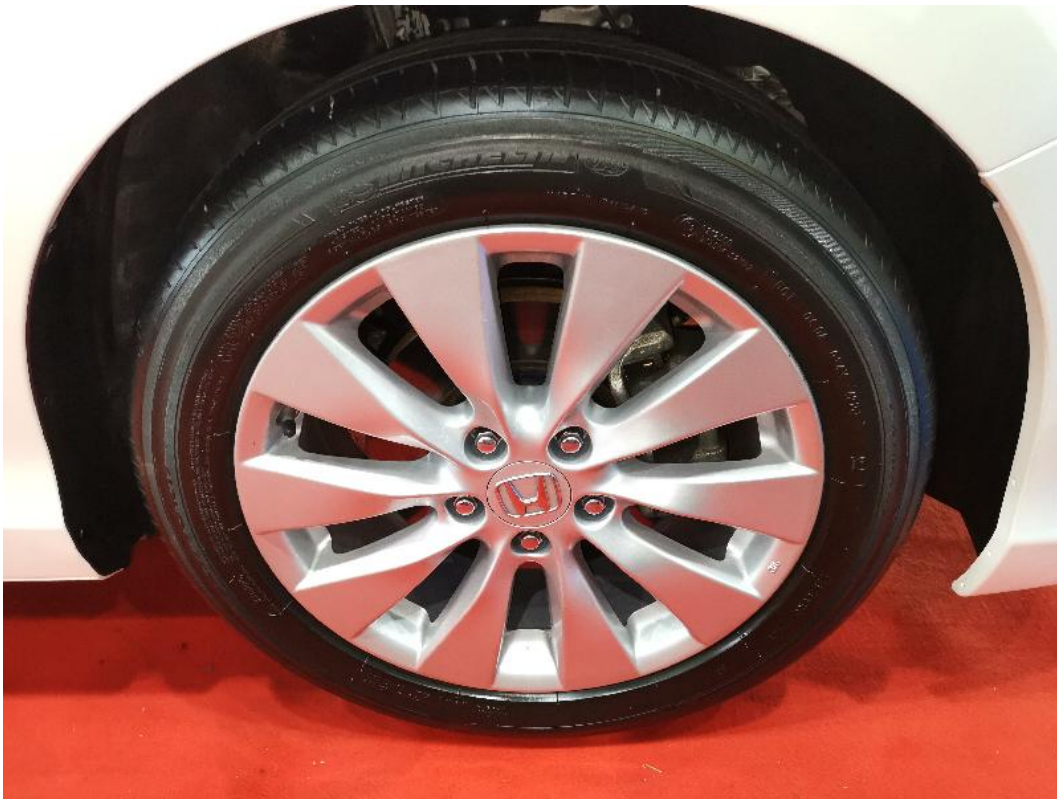
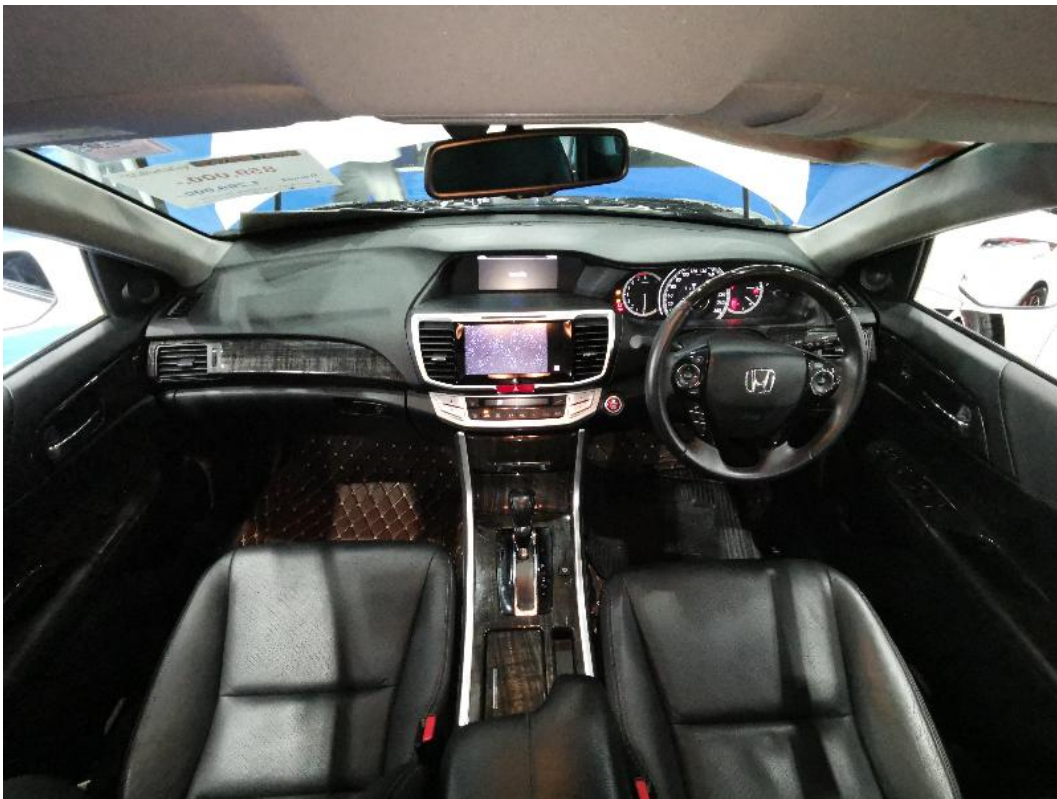
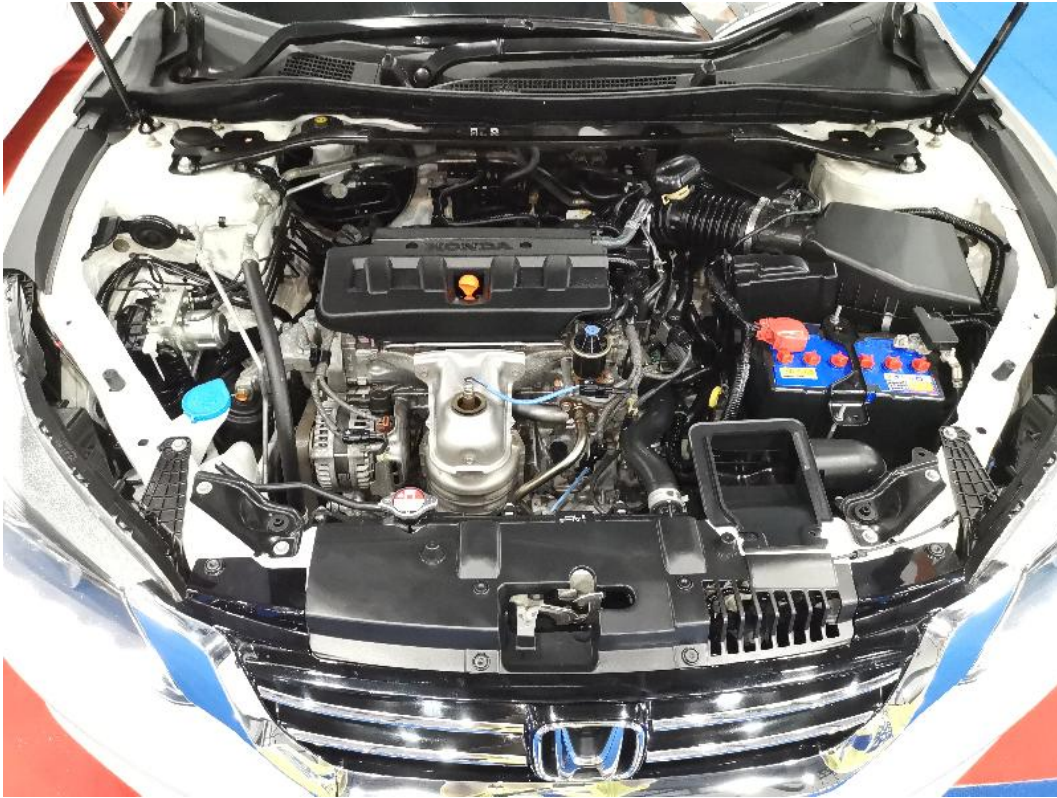
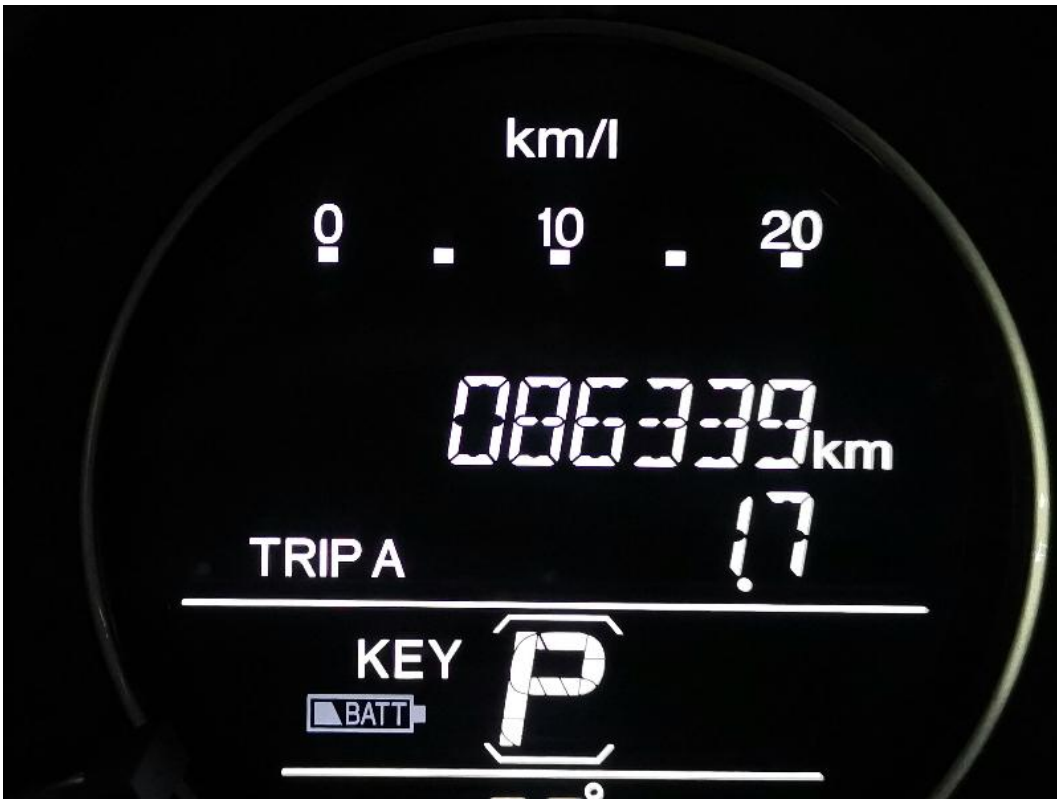
<p>Front left fender ★★★★★</p> <p>Front left tire, alloy wheel, wheel cover ร่องยางระดับ 5 ★★★★★</p> <p>Front left door ★★★★★</p> <p>Left side step / side spoiler ★★★★★</p> <p>Rear left door ★★★★★</p> <p>Left back tire, alloy wheel, wheel cover ร่องยางระดับ 1 ★★★★★</p> <p>Left back fender ★★★★★</p> <p>Roof ★★★★★</p>		<p>Bonnet / hood ★★★★★</p> <p>Front bumper ★★★★★</p> <p>Front right fender ★★★★★</p> <p>Front right tire, alloy wheel, wheel cover ร่องยางระดับ 5 ★★★★★</p> <p>Front right door ★★★★★</p> <p>Right side step / side spoiler ★★★★★</p> <p>Rear right door ★★★★★</p> <p>Right front tire, alloy wheel, wheel cover ร่องยางระดับ 1 ★★★★★</p> <p>Right back fender ★★★★★</p> <p>Trunk lid / boot lid ★★★★★</p> <p>Back rear spoiler & under spoiler ★★★★★</p> <p>Back rear bumper ★★★★★</p>	<p>Front right door ★★★★★</p> <p>Right side step / side spoiler ★★★★★</p> <p>Rear right door ★★★★★</p> <p>Right front tire, alloy wheel, wheel cover ร่องยางระดับ 1 ★★★★★</p> <p>Right back fender ★★★★★</p> <p>Back rear bumper ★★★★★</p>	<p>[หน้าต่าง] กระจกหน้ารถ หินกระเด็น บางส่วน</p> <p>[เบา] Left head light หมอก ชุ่นมัว บางส่วน Right fog driving light หมอก ชุ่นมัว บางส่วน Left fog driving light หมอก ชุ่นมัว บางส่วน Right head light หมอก ชุ่นมัว บางส่วน</p> <p>[ภายใน] การจับซี่ รอยย่น, รอยขีดข่วน มี พื้นพรม คราบ SS Headliner คราบ SS พื้นพรม รอยย่น SS</p>

<p>Dashboard ★★★★★</p> <p>Front left seat ★★★★★</p> <p>Front and back left door trim ★★★★★</p> <p>Rear seat ★★★★★</p>		<p>Steering wheel ★★★★☆</p> <p>Front right seat ★★★★★</p> <p>Front and back right door trim ★★★★★</p> <p>Console ★★★★★</p> <p>Luggage room ★★★★★</p>	<p>Steering wheel ★★★★☆</p> <p>Front right seat ★★★★★</p> <p>Front and back right door trim ★★★★★</p> <p>Console ★★★★★</p> <p>Luggage room ★★★★★</p>	<p>QR สำหรับรายงานการวินิจฉัย CP</p> <div style="display: flex; align-items: center; gap: 10px;"> </div> <p>http://npo-jaaa.or.jp/en/download/</p>

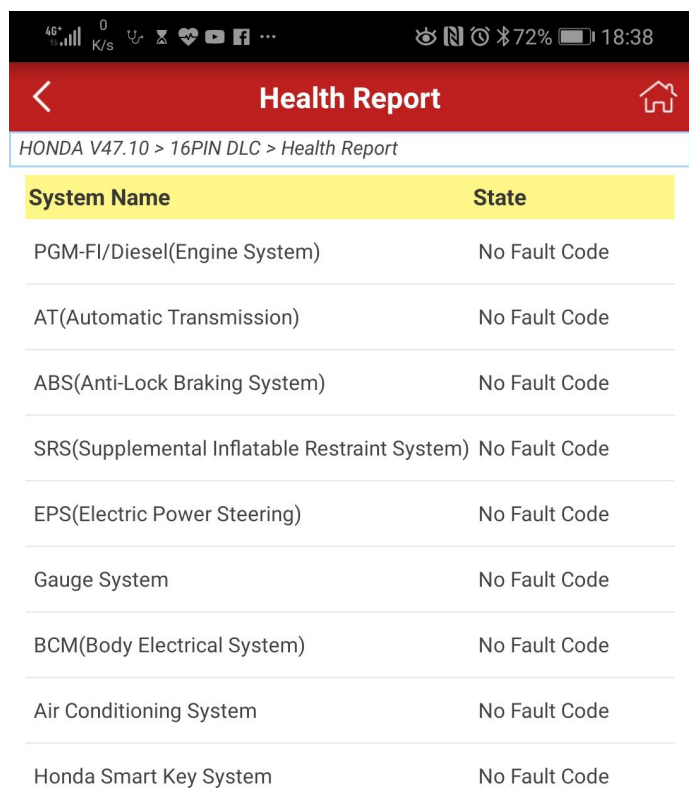
Health Report

HONDA V47.10 > 16PIN DLC > Health Report

System Name	State
PGM-FI/Diesel(Engine System)	No Fault Code
AT(Automatic Transmission)	No Fault Code
ABS(Anti-Lock Braking System)	No Fault Code
SRS(Supplemental Inflatable Restraint System)	No Fault Code
EPS(Electric Power Steering)	No Fault Code
Gauge System	No Fault Code
BCM(Body Electrical System)	No Fault Code
Air Conditioning System	No Fault Code
Honda Smart Key System	No Fault Code
