U-Car Grading Report

รายงานผลการตรวจเช็คสภาพรถยนต์
ภายใต้การดูแลของสมาคมการประเมินสภาพรถยนต์ประเทศไทย

รุ่น	HONDA CIVIC 1.8		
สี	ขาว	หมายเลขทะเบียน (Plate number)	8กญ3089
รุ่นปี	2018	เลขไมล์	110,073กม.
แบบ	เลขตัวถัง	MRHFC6620JT103912	
หมายเหตุ	ทำสีใหม่ด้วยสีเดิม

โครงสร้าง	★★★★☆
ภายนอก	★★★★★
ภายใน	★★★★★
เครื่องยนต์	สภาพดี
วันที่ตรวจสอบ	2024/4/9
สาขา	Unicorn
ที่อยู่	กรุงเทพฯ ลาดกระบัง

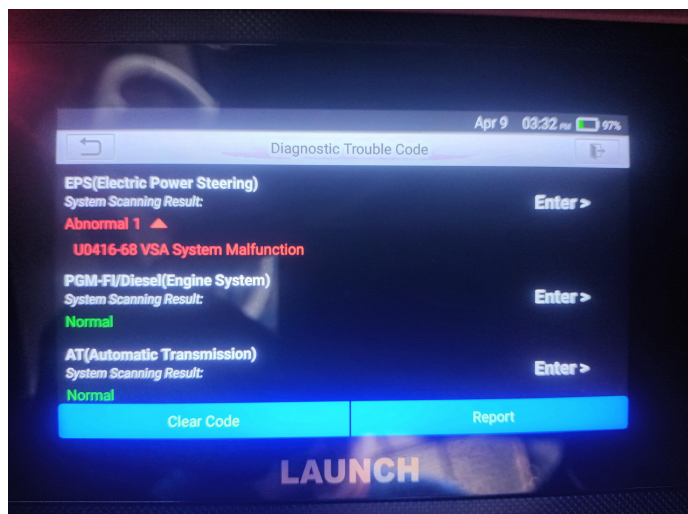
การวินิจฉัย CP 1

การวินิจฉัย CP 2
