# U-Car Grading Report

# U-car Grading Report

รุ่น	TOYOTA REVO 2.4		
สี	White	หมายเลขทะเบียน (Plate number)	1ฒน7316
รุ่นปี	2015	เลขไมล์	204,297กม.
แบบ	เลขตัวถัง	MR0EB8CBX00829509

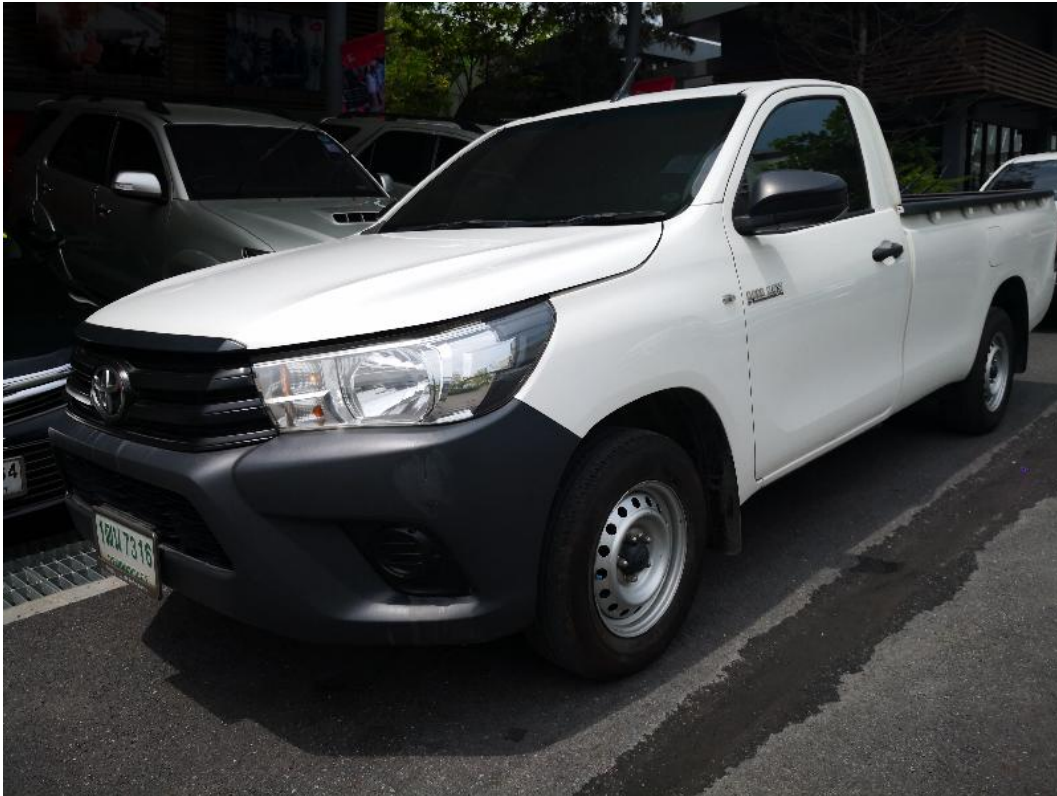
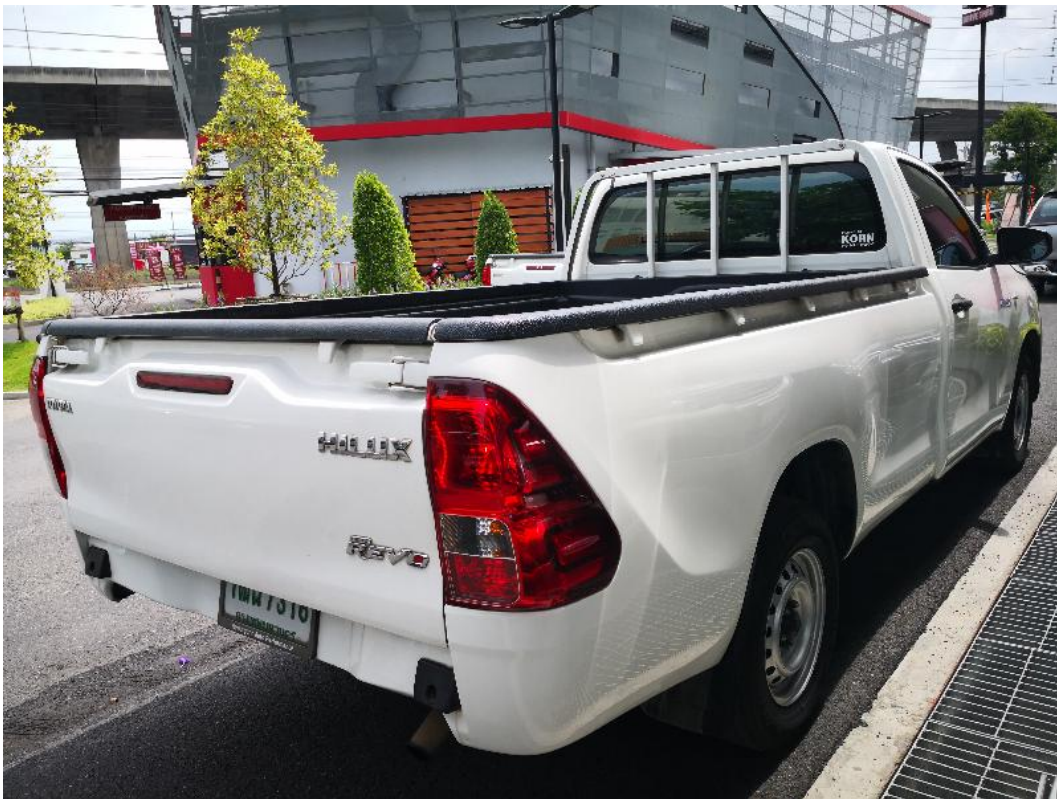
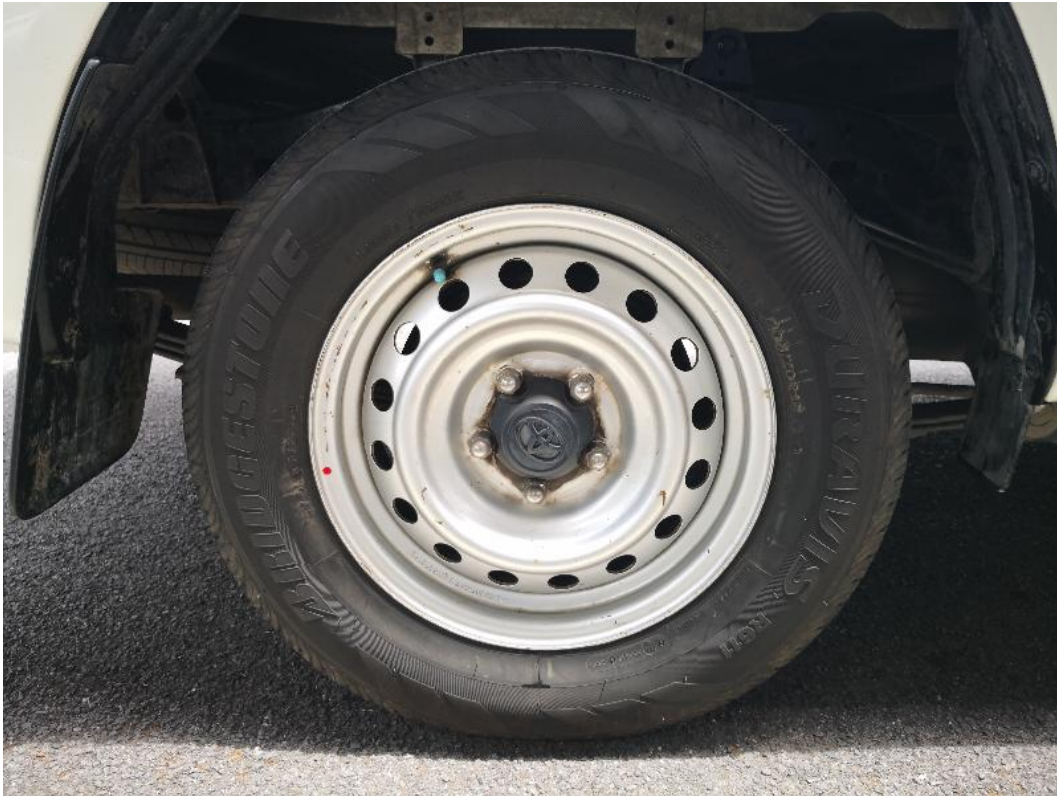
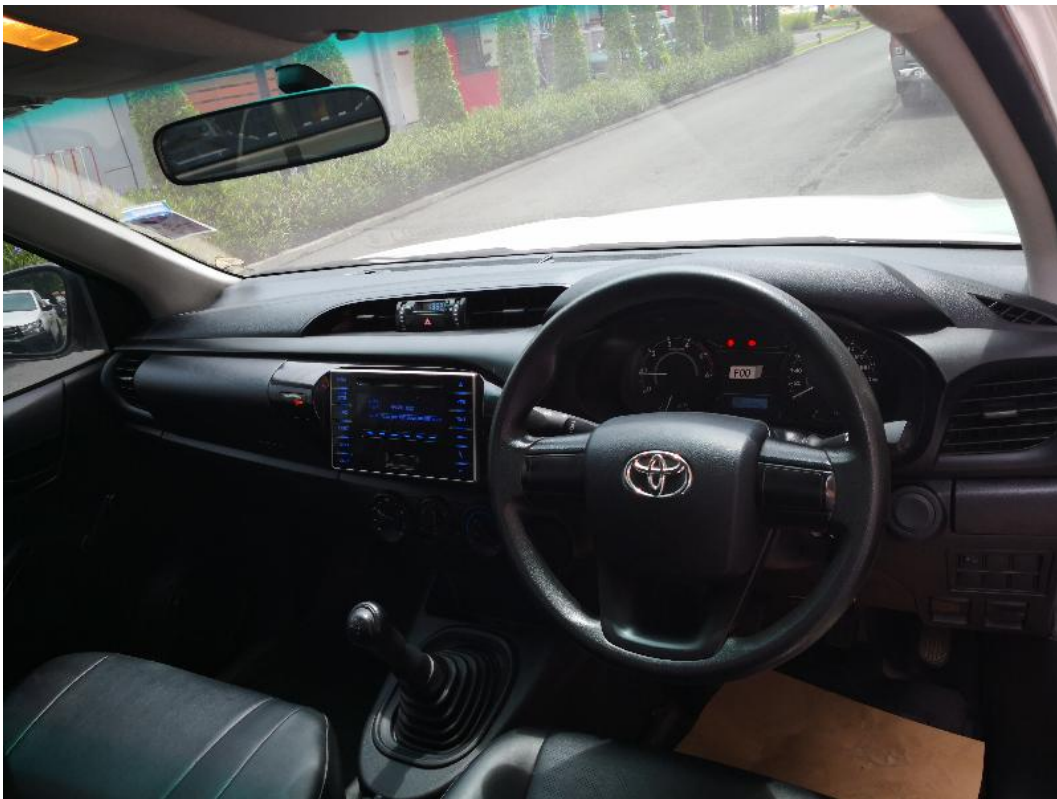
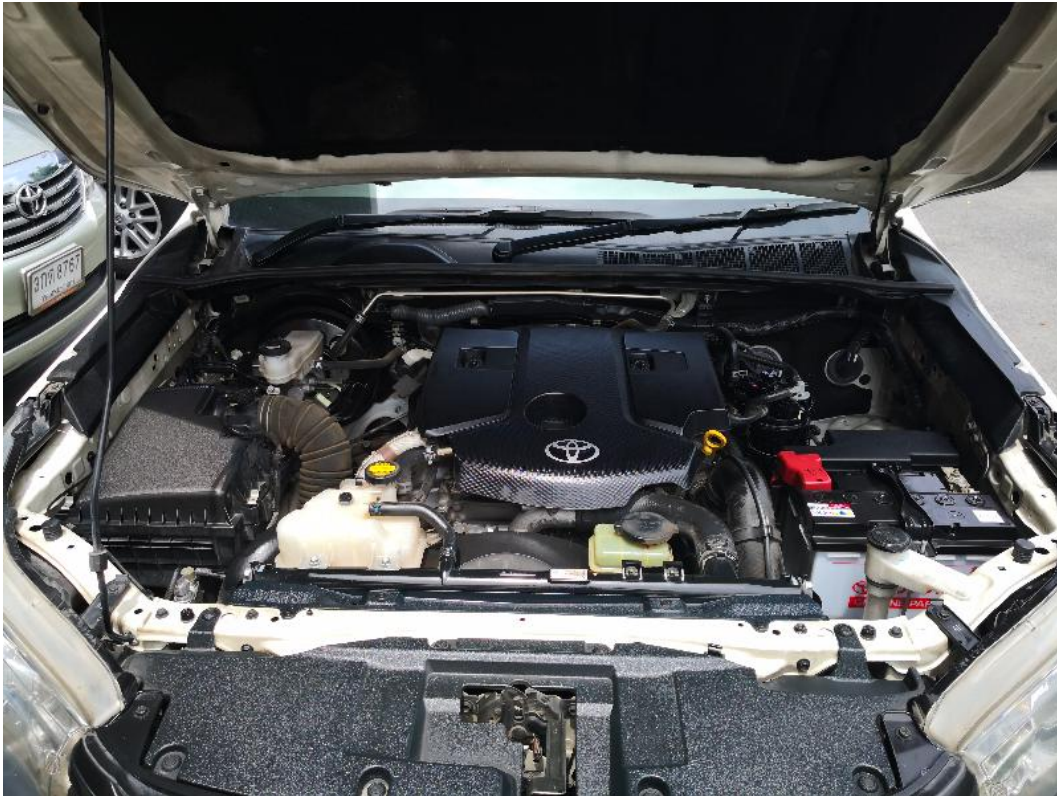
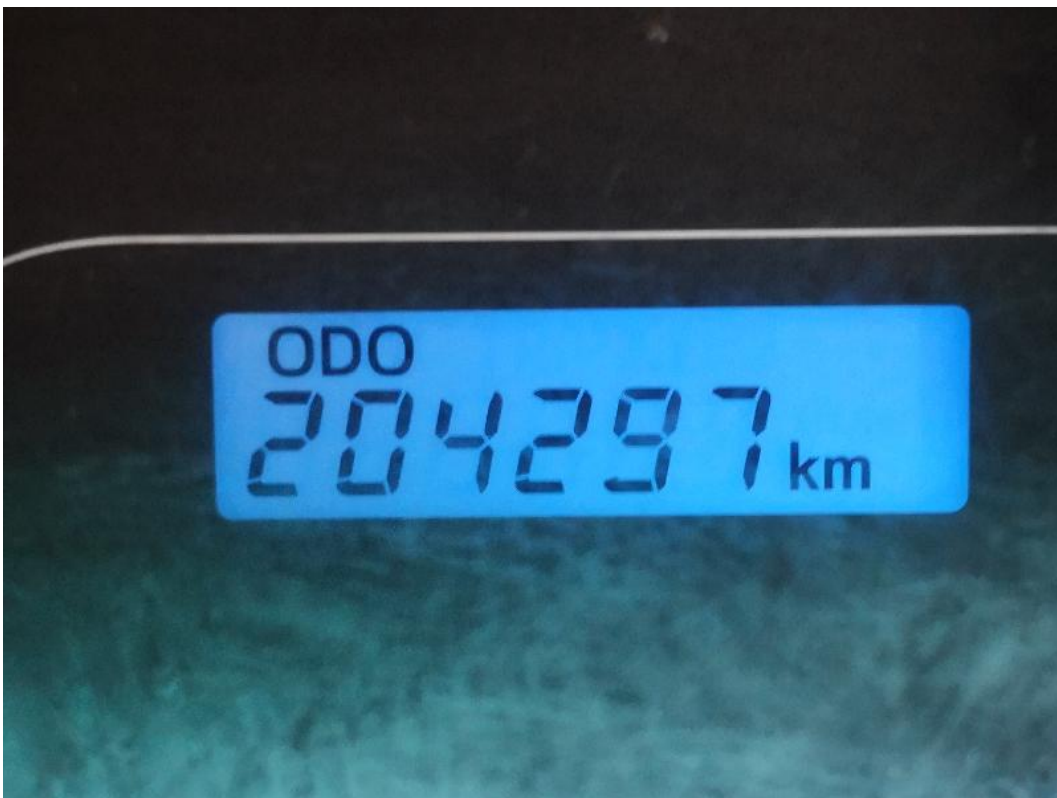
<p>Front left fender ★★★★★</p> <p>Front left door ★★★★★</p> <p>Front left tire, alloy wheel, wheel cover ร่องยางระดับ 5 ★★★★★</p> <p>Left side step / side spoiler ★★★★★</p> <p>Left back tire, alloy wheel, wheel cover ร่องยางระดับ 5 ★★★★★</p> <p>Rear left door ★★★★★</p> <p>Left wheel well (outer) ★★★★★</p> <p>Roof ★★★★★</p> <p>Dashboard ★★★★★</p> <p>Front left seat ★★★★★</p> <p>Front and back left door trim ★★★★★</p> <p>Rear seat ★★★★★</p>	<p>Bonnet / hood ★★★★★</p> <p>Front bumper ★★★★★</p> <p>Truck bed ★★★★★</p> <p>Back rear spoiler &amp; under spoiler ★★★★★</p> <p>Steering wheel ★★★★★</p> <p>Front right seat ★★★★☆☆</p> <p>Front and back right door trim ★★★★★</p> <p>Console ★★★★★</p> <p>Luggage room ★★★★★</p>	<p>Front right fender ★★★★☆</p> <p>Front right door ★★★★★</p> <p>Front right tire, alloy wheel, wheel cover ร่องยางระดับ 5 ★★★★★</p> <p>Right side step / side spoiler ★★★★☆</p> <p>Right front tire, alloy wheel, wheel cover ร่องยางระดับ 5 ★★★★★</p> <p>Rear right door ★★★★★</p> <p>Right wheel well (outer) ★★★★★</p> <p>Back panel ★★★★★</p> <p>Front right door trim ★★★★★</p> <p>Console ★★★★★</p> <p>Luggage room ★★★★★</p>	<p>[บันทึก] กระจกข้างขวา ไฟมัลติรีดซ์วัน บางส่วน กระจกข้างซ้าย ไฟมัลติรีดซ์วัน บางส่วน</p> <p>[หน้าต่าง] กระจกหน้ารถ หินกระเด็น บางส่วน</p> <p>[ภายใน] การขับที่ รอยย่น,รอยขีดข่วน มี พื้นพรม คราบ SS ตกแต่งอื่นๆ รอยขีดข่วน บางส่วน Headliner รอยย่น S</p>

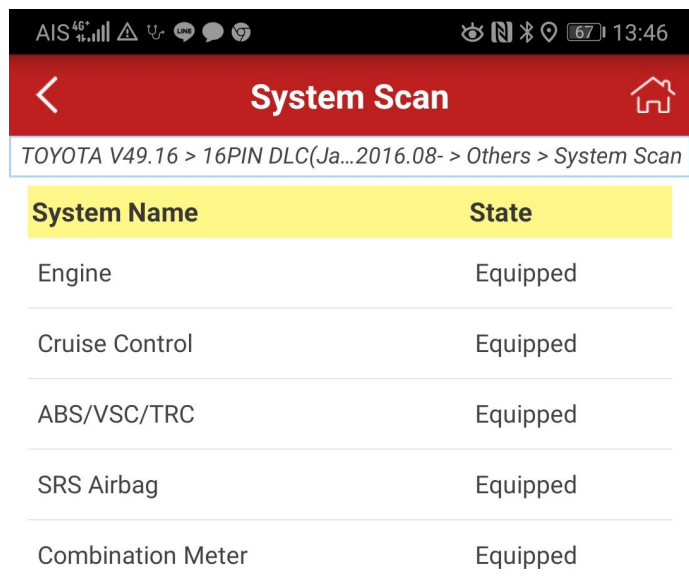
การวินิจฉัย CP 1

The screenshot shows a mobile application interface for a system scan. At the top, there is a status bar with 'AIS' and various icons. Below that is a red header with a back arrow, the text 'System Scan', and a home icon. A breadcrumb trail reads 'TOYOTA V49.16 > 16PIN DLC(Ja...2016.08- > Others > System Scan'. The main content is a table with two columns: 'System Name' and 'State'. The table lists five systems, all of which are 'Equipped'. At the bottom of the screenshot, there are three buttons: two greyed-out buttons and one 'Help' button. Below the buttons is an Android-style navigation bar with back, home, and recent apps icons.

System Name	State
Engine	Equipped
Cruise Control	Equipped
ABS/VSC/TRC	Equipped
SRS Airbag	Equipped
Combination Meter	Equipped
