U-Car Grading Report

รายงานผลการตรวจเช็คสภาพรถยนต์
ภายใต้การดูแลของสมาคมการประเมินสภาพรถยนต์ประเทศไทย

รุ่น	MERCEDES-BENZ S350 3.0 CDI		
สี	Silver	หมายเลขทะเบียน (Plate number)	จข1885
รุ่นปี	2011	เลขไมล์	154,975กม.
แบบ	เลขตัวถัง	WDD2211226L009175	
หมายเหตุ	ทำสีใหม่ด้วยสีเดิม

โครงสร้าง	★★★★★
ภายนอก	★★★★★
ภายใน	★★★★★
เครื่องยนต์	สภาพดี
วันที่ตรวจสอบ	2021/10/7
สาขา	NICE CARS
ที่อยู่

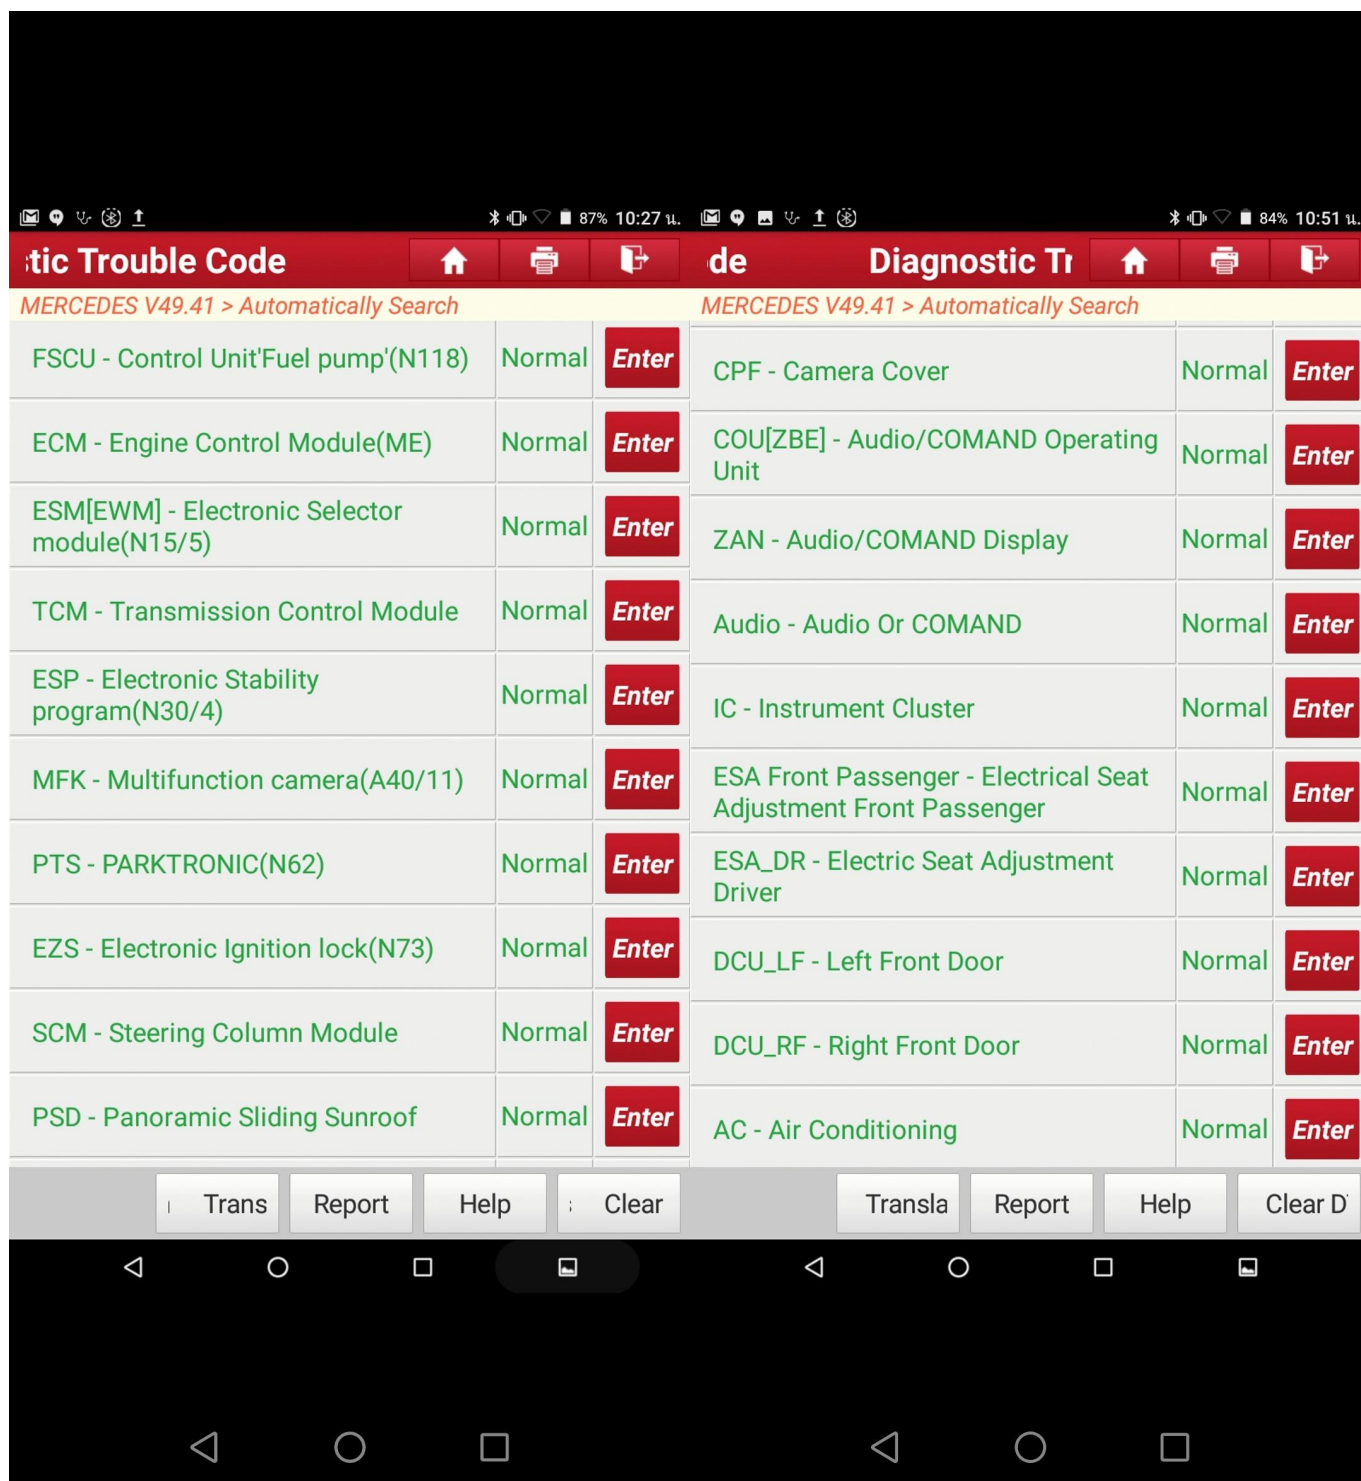
The screenshot displays a diagnostic application interface for a Mercedes V49.41. It features two side-by-side panels, each titled 'MERCEDDES V49.41 > Automatically Search'. Each panel contains a list of vehicle components with their status and an 'Enter' button. Below the lists are navigation buttons: 'Trans', 'Report', 'Help', and 'Clear' on the left; 'Transla', 'Report', 'Help', and 'Clear D' on the right. The interface is overlaid on a mobile device screen, with status bars at the top showing battery levels (87% and 84%) and times (10:27 and 10:51).

Component Name	Status	Action	Component Name	Status	Action
FSCU - Control Unit'Fuel pump'(N118)	Normal	Enter	CPF - Camera Cover	Normal	Enter
ECM - Engine Control Module(ME)	Normal	Enter	COU[ZBE] - Audio/COMAND Operating Unit	Normal	Enter
ESM[EWM] - Electronic Selector module(N15/5)	Normal	Enter	ZAN - Audio/COMAND Display	Normal	Enter
TCM - Transmission Control Module	Normal	Enter	Audio - Audio Or COMAND	Normal	Enter
ESP - Electronic Stability program(N30/4)	Normal	Enter	IC - Instrument Cluster	Normal	Enter
MFK - Multifunction camera(A40/11)	Normal	Enter	ESA Front Passenger - Electrical Seat Adjustment Front Passenger	Normal	Enter
PTS - PARKTRONIC(N62)	Normal	Enter	ESA_DR - Electric Seat Adjustment Driver	Normal	Enter
EZS - Electronic Ignition lock(N73)	Normal	Enter	DCU_LF - Left Front Door	Normal	Enter
SCM - Steering Column Module	Normal	Enter	DCU_RF - Right Front Door	Normal	Enter
PSD - Panoramic Sliding Sunroof	Normal	Enter	AC - Air Conditioning	Normal	Enter
