U-Car Grading Report

U-car Grading Report

รุ่น	ISUZU DMAX 3.0 SPACECAB HILANDER		
สี	Grey	หมายเลขทะเบียน (Plate number)	ตมธ9875
รุ่นปี	2012	เลขไมล์	148,977กม.
แบบ	เลขตัวถัง	MP1TFR85JCT111275	
หมายเหตุ	ทำสีใหม่ด้วยสีเดิม

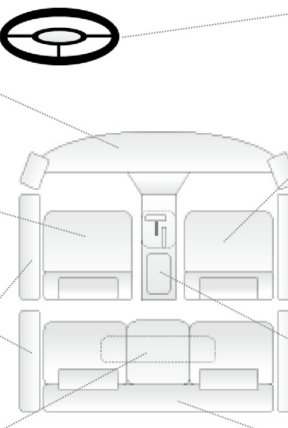
วันที่ตรวจสอบ	12 กุมภาพันธ์ 2563	วันที่ตรวจสอบอีกครั้ง	
ระดับคุณภาพ			
EXTERIOR/ สภาพภายนอก		INTERIOR/ สภาพภายใน	
★ ★ ★ ★ ★		★ ★ ★ ★ ☆	
<div style="display: flex; justify-content: space-between;"> <div style="width: 45%;"> <p>Front left fender ★★★★★</p> <p>Front left door ★★★★★</p> <p>Front left tire, alloy wheel, wheel cover ร่องยางระดับ 7 ★★★★★</p> <p>Left side step / side spoiler ★★★★★</p> <p>Left back tire, alloy wheel, wheel cover ร่องยางระดับ 7 ★★★★★</p> <p>Rear left door ★★★★★</p> <p>Left wheel well (outer) ★★★★★</p> <p>Roof ★★★★★</p> </div> <div style="width: 45%;"> <p>Bonnet / hood ★★★★★</p> <p>Front bumper ★★★★★</p> <p>Front right fender ★★★★★</p> <p>Front right door ★★★★★</p> <p>Front right tire, alloy wheel, wheel cover ร่องยางระดับ 7 ★★★★★</p> <p>Right side step / side spoiler ★★★★★</p> <p>Right back tire, alloy wheel, wheel cover ร่องยางระดับ 7 ★★★★★</p> <p>Rear right door ★★★★★</p> <p>Right wheel well (outer) ★★★★★</p> <p>Truck bed ★★★★★</p> <p>Back rear spoiler & under spoiler ★★★★★</p> </div> </div>	<div style="display: flex; justify-content: space-between;"> <div style="width: 45%;"> <p>Steering wheel ★★★★☆</p> <p>Front right seat ★★★★☆</p> <p>Front and back right door trim ★★★★★</p> <p>Console ★★★★★</p> <p>Luggage room ★★★★★</p> </div> <div style="width: 45%;"> <p>Dashboard ★★★★★</p> <p>Front left seat ★★★★★</p> <p>Front and back left door trim ★★★★★</p> <p>Rear seat ★★★★★</p> </div> </div>	<p>[สถานที่ประจำตัวการซ่อม]</p> <p>Front Side Member(Left Side) ความเสียหาย Front Side Member(Right Side) ความเสียหาย</p> <p>RAINFORESTMENT REPLACE [บันทึก] Radiator core support ฟันสี มี ทำสีใหม่ด้วยสีเดิม</p> <p>[หน้าต่าง] กระจกหน้ารถ แดก M กระจกหน้ารถ หินกระเด็น บางส่วน</p> <p>[ภายใน] การจับที่ รอยย่น, รอยขีดข่วน มี ตกแตงอื่นๆ รอยขีดข่วน บางส่วน ตกแตงอื่นๆ รอยย่น SS Headliner รอยย่น SS</p>

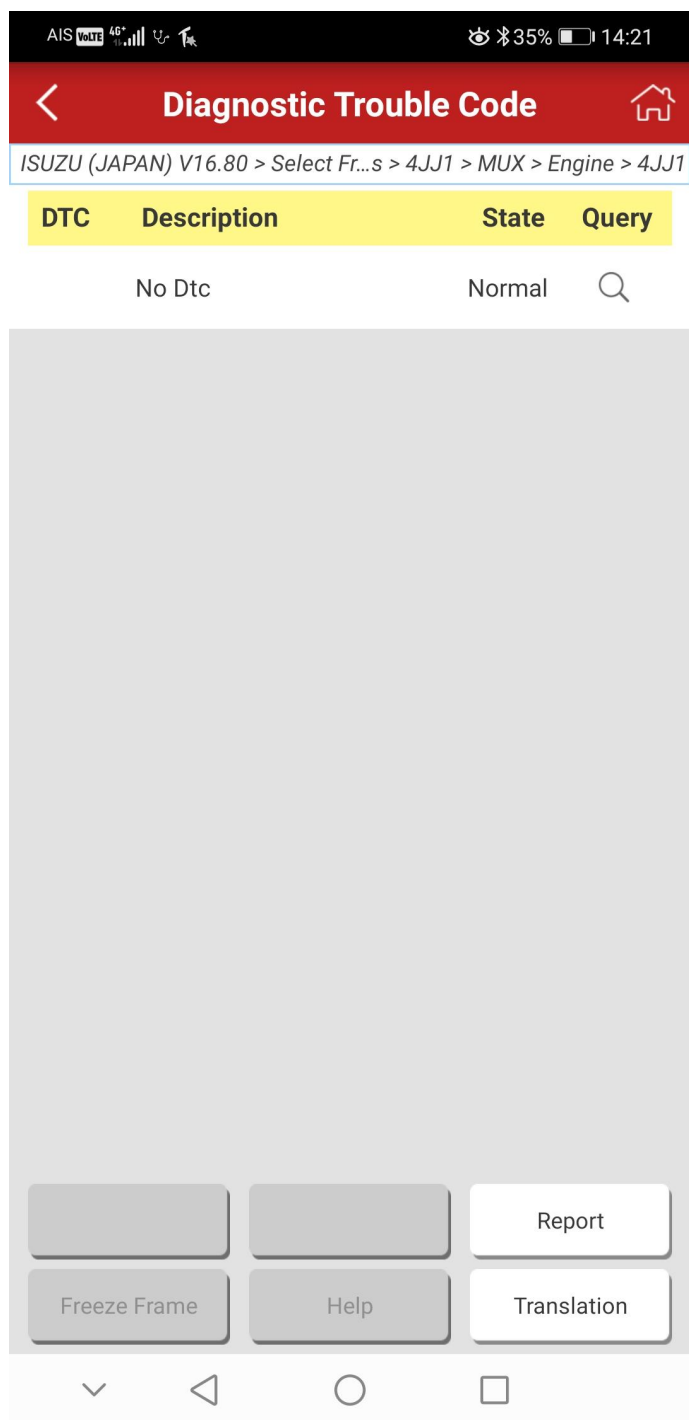
การวินิจฉัย CP 2

The screenshot shows a mobile application interface for diagnostic trouble codes. At the top, the status bar displays 'AIS VoLTE 4G+', signal strength, Wi-Fi, and battery at 35% with the time 14:21. The app title is 'Diagnostic Trouble Code' with a back arrow and a home icon. Below the title, the vehicle path is shown: 'ISUZU (JAPAN) V16.80 > Select Fr...s > 4JJ1 > MUX > Engine > 4JJ1'. A table with columns 'DTC', 'Description', 'State', and 'Query' is displayed, showing 'No Dtc' and 'Normal'. At the bottom, there are buttons for 'Report', 'Freeze Frame', 'Help', and 'Translation'.

DTC	Description	State	Query
No Dtc		Normal	🔍
