U-Car Grading Report

U-car Grading Report

รุ่น	ISUZU D-MAX CAB4 2.5 S		
สี	White	หมายเลขทะเบียน (Plate number)	8กร6392
รุ่นปี	2013	เลขไมล์	89,720กม.
แบบ	เลขตัวถัง	MP1TFR86JDT022150	
หมายเหตุ	ทำสีใหม่ด้วยสีเดิม

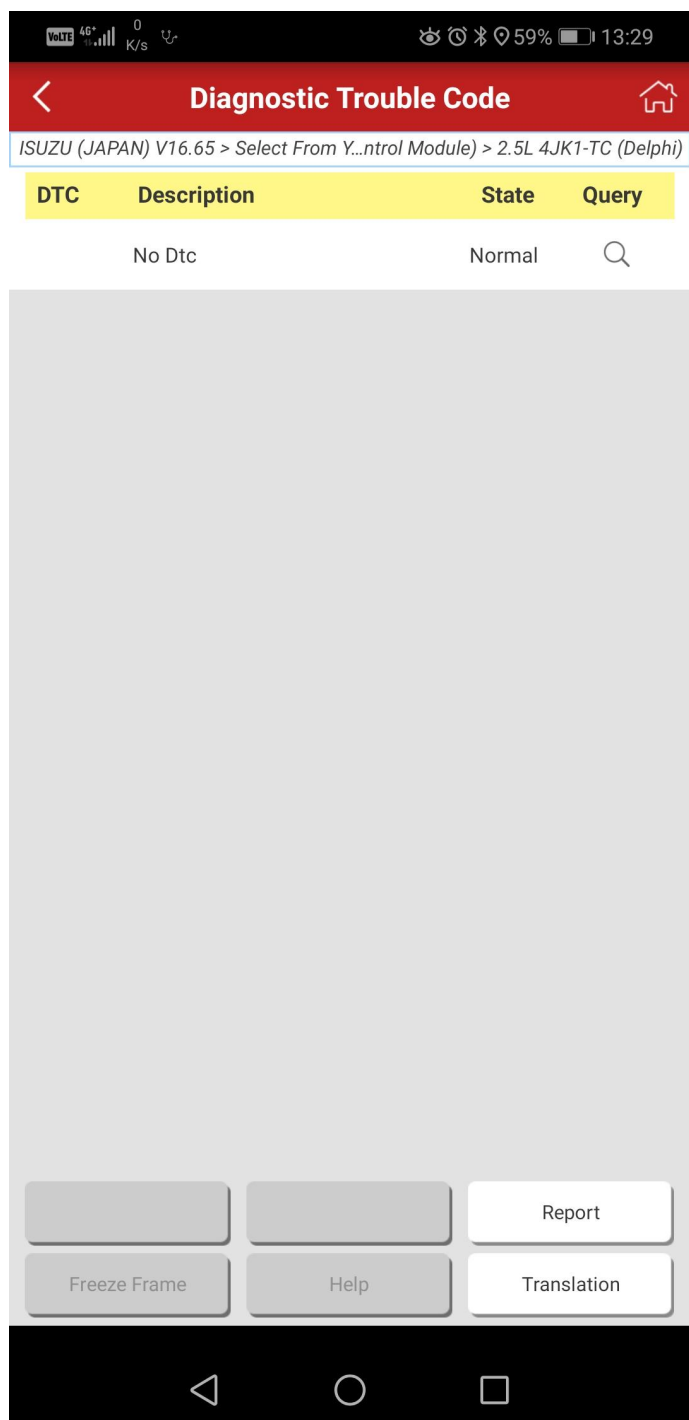
การวินิจฉัย CP 2

The screenshot shows a mobile application interface for diagnostic trouble codes. At the top, the status bar displays 'VoLTE', signal strength, 0 K/s, and 59% battery at 13:29. The app's title bar is red with a white back arrow on the left and a home icon on the right, with the text 'Diagnostic Trouble Code' in white. Below the title bar, the breadcrumb path reads 'ISUZU (JAPAN) V16.65 > Select From Y...ntrol Module) > 2.5L 4JK1-TC (Delphi)'. A table with a yellow header contains the following data:

DTC	Description	State	Query
No Dtc		Normal	🔍

At the bottom of the screen, there are five buttons: 'Freeze Frame', 'Help', 'Report', and 'Translation' (all in grey), and a white 'Report' button.
