U-Car Grading Report

รายงานผลการตรวจเช็คสภาพรถยนต์
ภายใต้การดูแลของสมาคมการประเมินสภาพรถยนต์ประเทศญี่ปุ่น

รุ่น	TOYOTA CAMRY 2.0 G		
สี	Grey	หมายเลขทะเบียน (Plate number)	4กฝ4638
รุ่นปี	2015	เลขไมล์	60,923กม.
แบบ	เลขตัวถัง	MR053DK5100103565

เครื่องยนต์	สภาพดี
วันที่ตรวจสอบ	2019/11/12
สาขา	ASAP
ที่อยู่

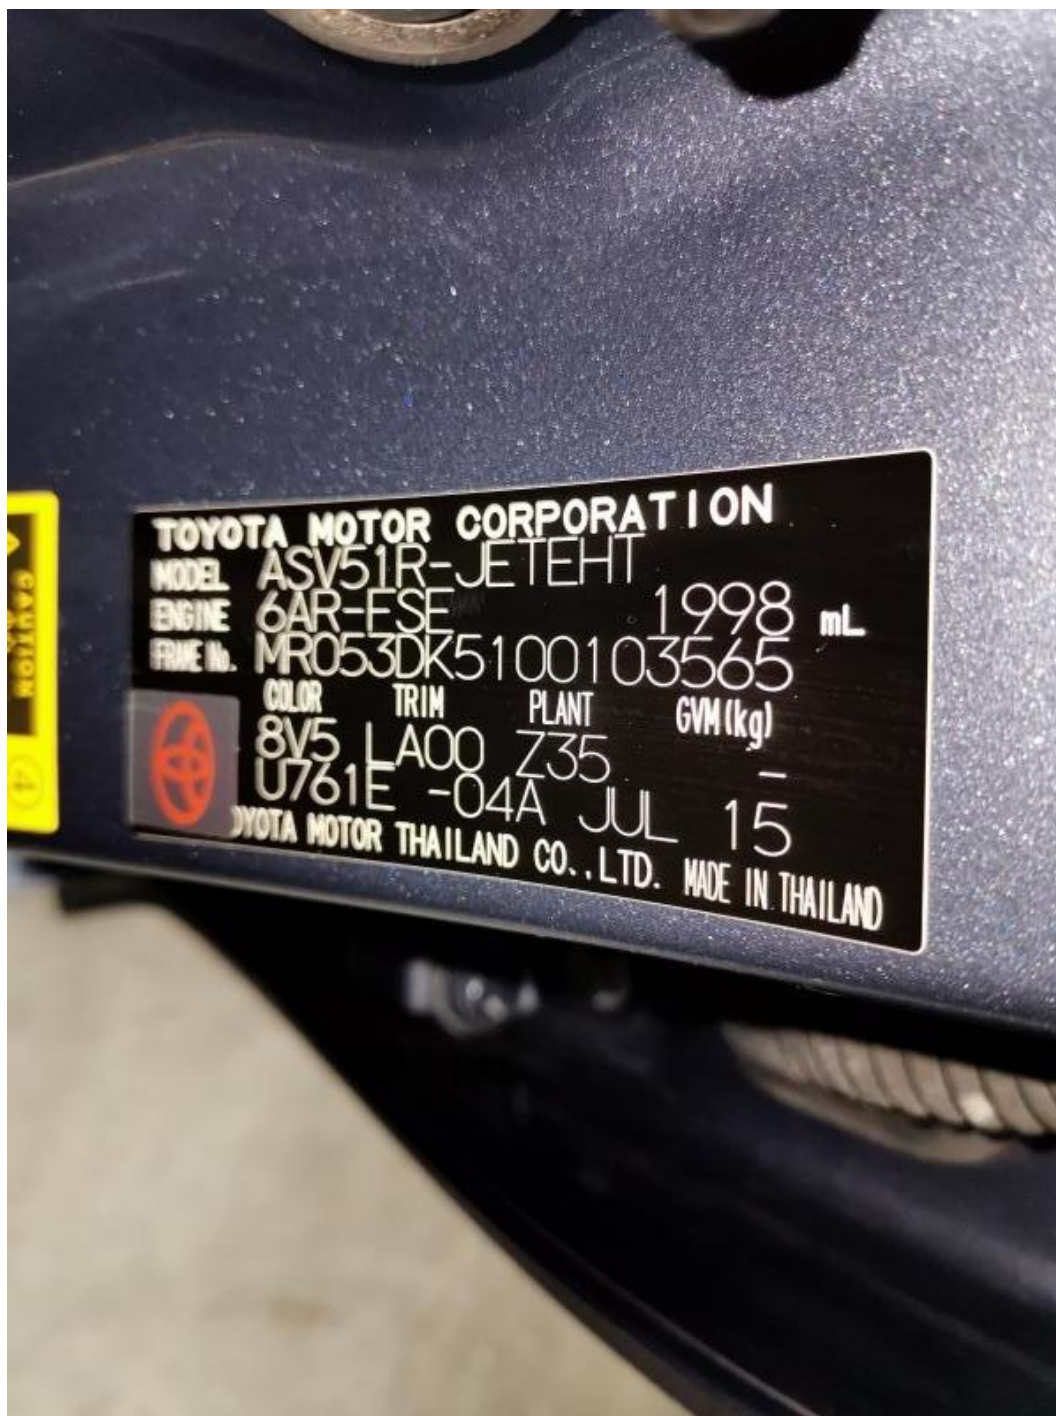
การวินิจฉัย CP 1

Health Report

TOYOTA V49.41 > 16PIN DLC(Eur...AR-FSE > Others > w/ Smart Key

System Name	State
Engine	No Fault Code
Cruise Control	No Fault Code
Transmission	No Fault Code
ABS/VSC/TRC	No Fault Code
EMPS	No Fault Code
SRS Airbag	No Fault Code
Air Conditioner	No Fault Code
Combination Meter	No Fault Code
HL AutoLeveling	No Fault Code
Main Body	No Fault Code

System Name	State
HL AutoLeveling	No Fault Code
Main Body	No Fault Code
Gateway	No Fault Code
D-Door Motor	No Fault Code
P-Door Motor	No Fault Code
RL-Door Motor	No Fault Code
RR-Door Motor	No Fault Code
Master Switch	No Fault Code
Entry&Start	Find Fault Code 1
Power Source Control	No Fault Code
