U-Car Grading Report

รายงานผลการตรวจเช็คสภาพรถยนต์
ภายใต้การดูแลของสมาคมการประเมินสภาพรถยนต์ประเทศไทย

รุ่น	TOYOTA HILUX VIGO 2.5		
สี	ดำ	หมายเลขทะเบียน (Plate number)	ตมภ3651
รุ่นปี	2012	เลขไมล์	170,609กม.
แบบ	เลขตัวถัง	MR0GR39G506672611

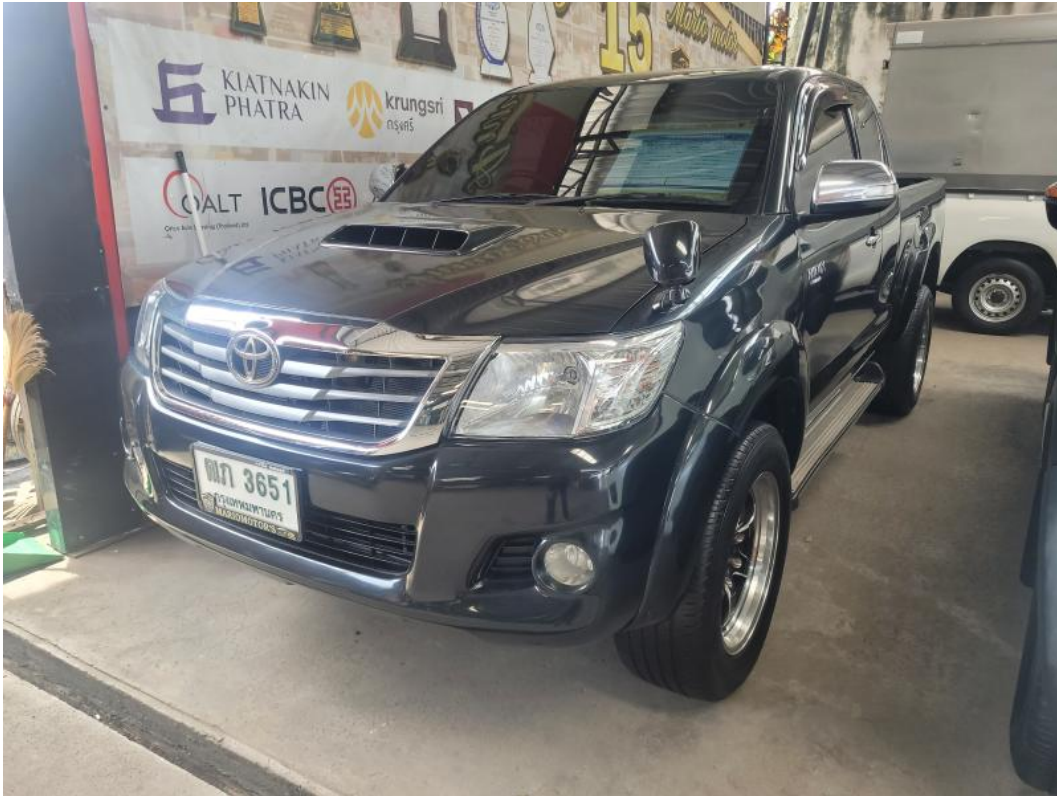
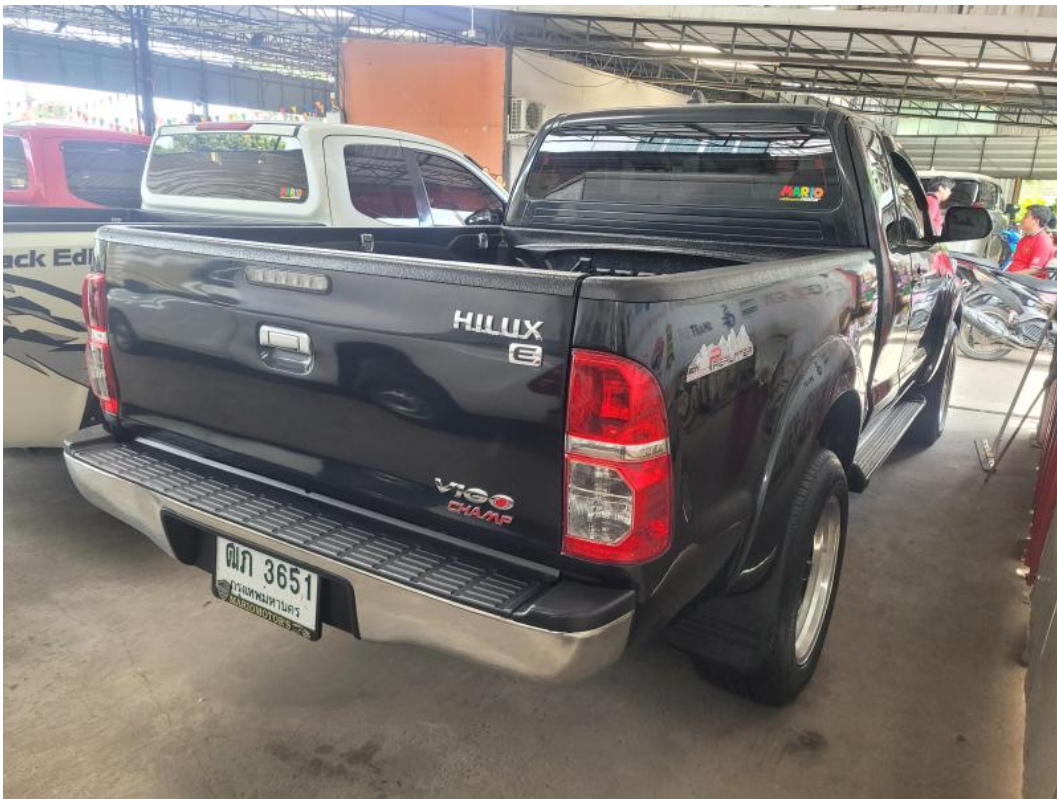
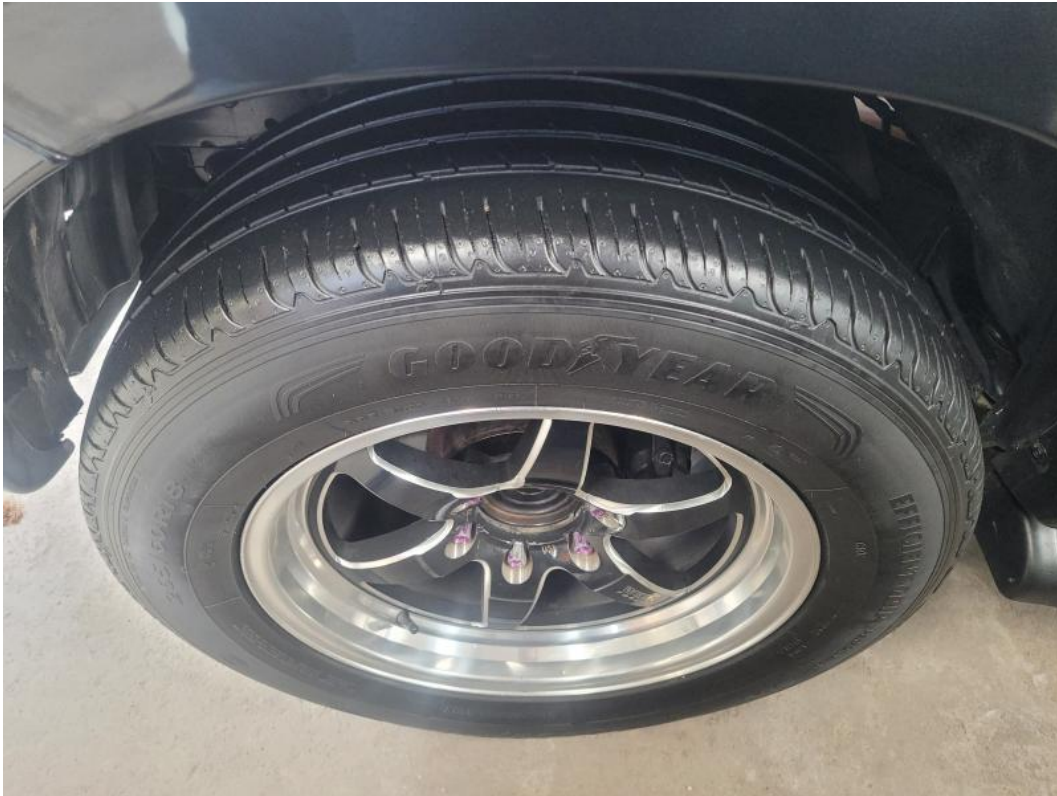
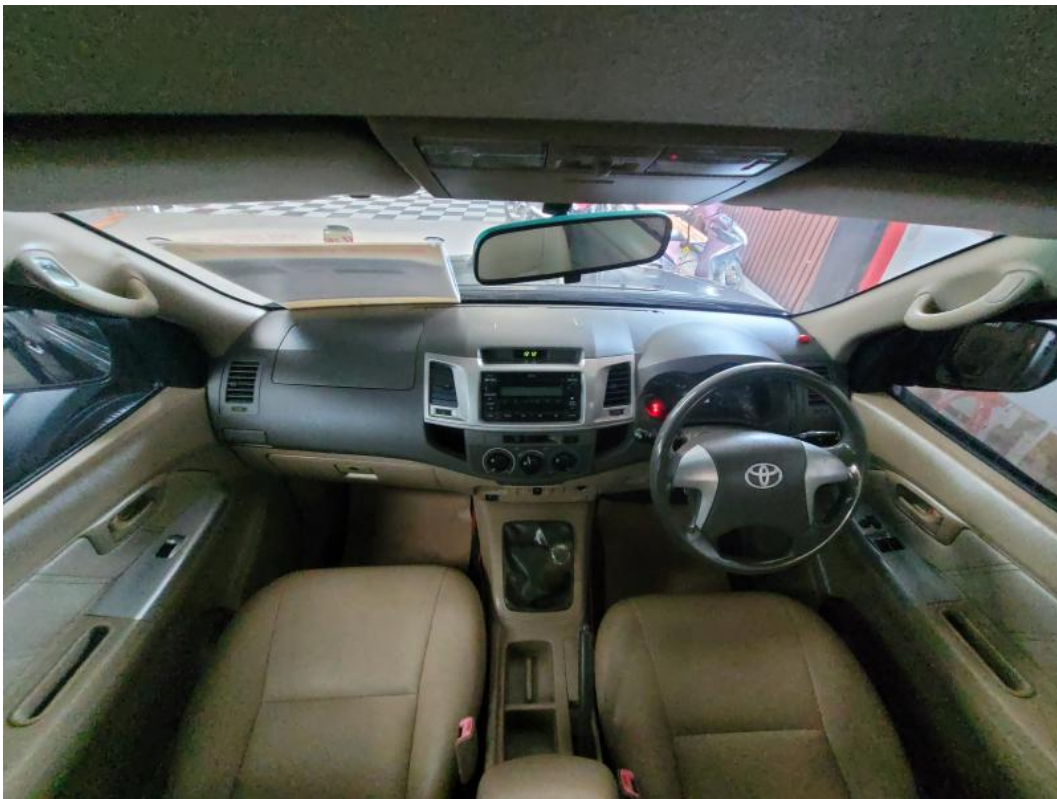
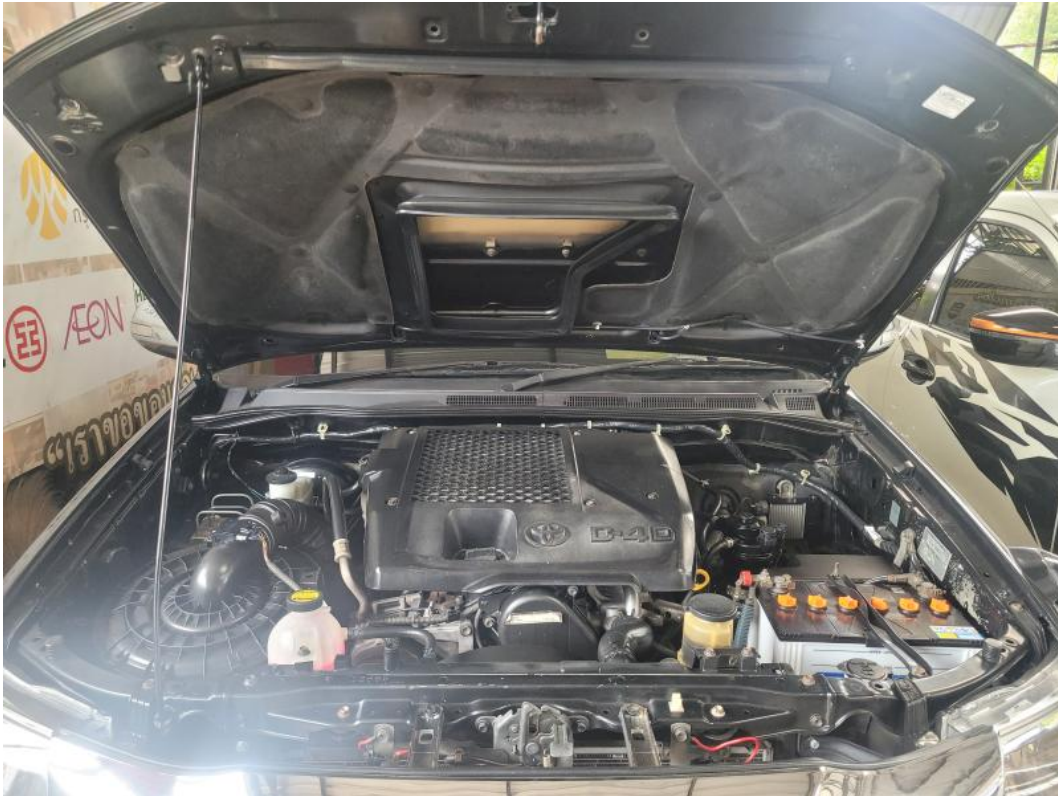
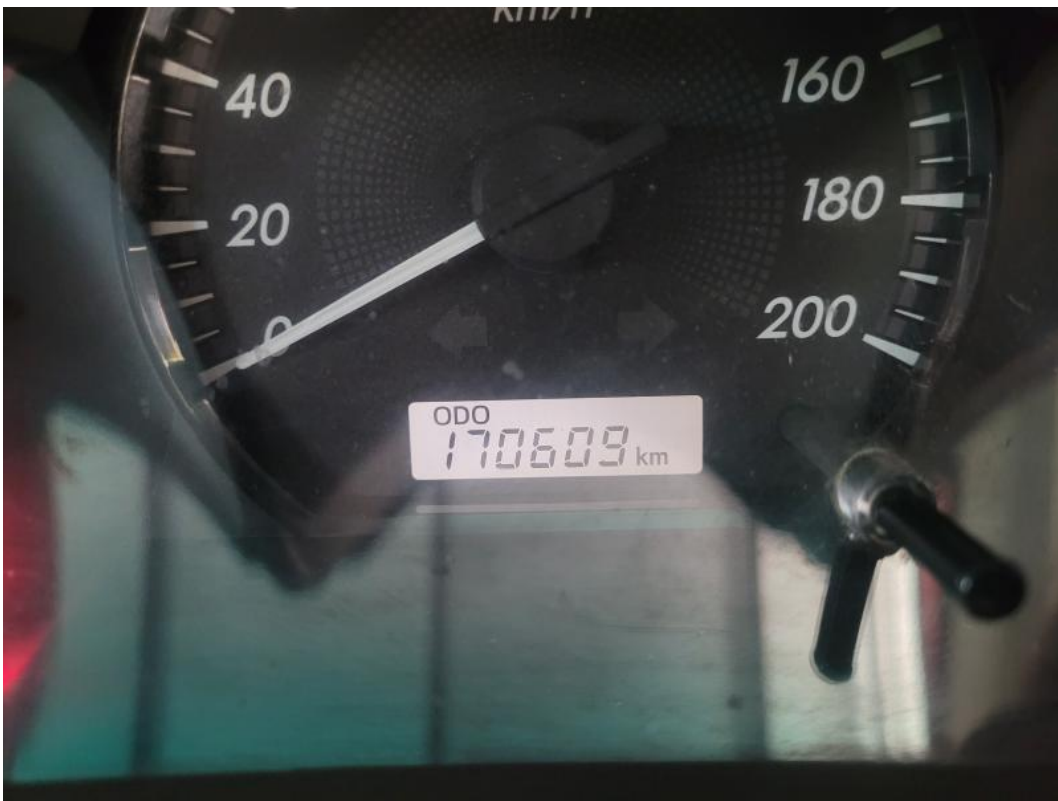
[สถานที่ประวัติการซ่อม]
คานหม้อน้ำ ความเสียหาย

คานในกันชนหน้าบุบเสียหาย
กระโหลกบังโคลนหน้าซ้ายเป็นสนิมจากแบตเตอรี่
[บันทึก]
ทำสีใหม่ด้วยสีเดิม
แผงหลังห้องโดยสาร บุน เล็ก

[หน้าต่าง]
กระจกหน้ารถ หินกะเทาะ บางส่วน

[ภายใน]
หัวเกียร์ รอยย่น/ถลอก มี
แผงพลาสติกอื่นๆ รอยขีดข่วน บางส่วน
ผ้าหลังคา คราบ เล็กน้อย
