U-Car Grading Report

รายงานผลการตรวจเช็คสภาพรถยนต์
ภายใต้การดูแลของสมาคมการประเมินสภาพรถยนต์ประเทศไทย

| รุ่น | HONDA ACCORD 2.4 | | |
| รุ่นปี | 2013 | เลขไมล์ | 126,622กม. |

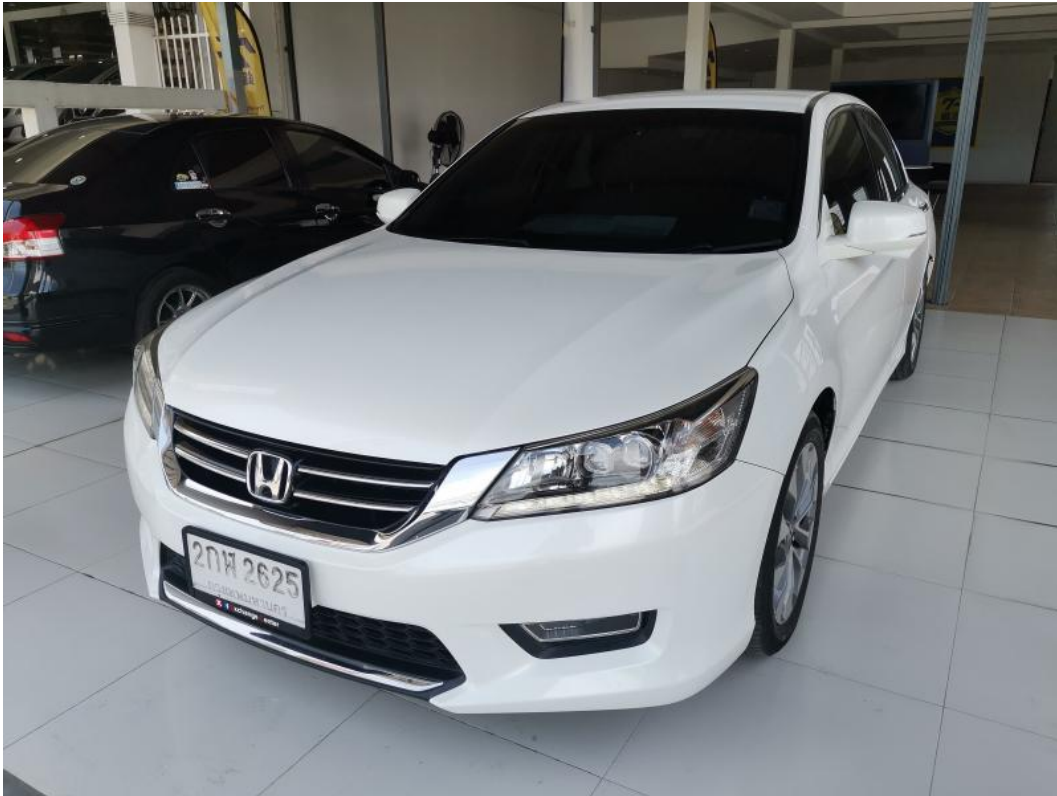
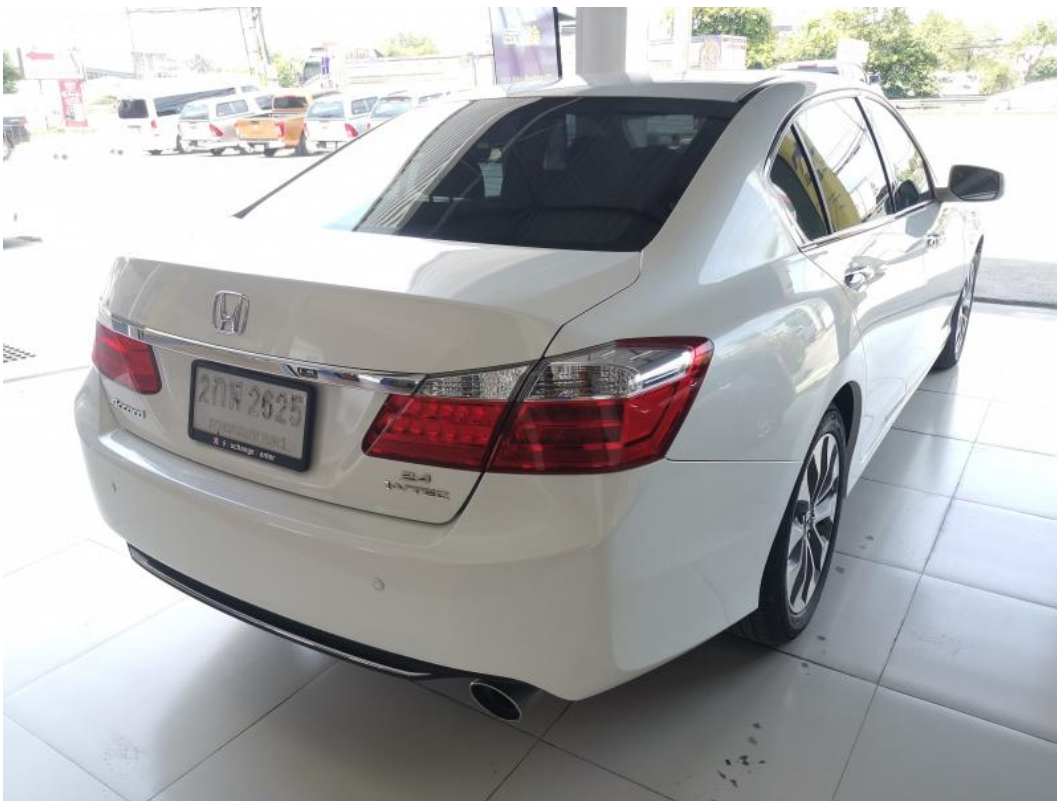
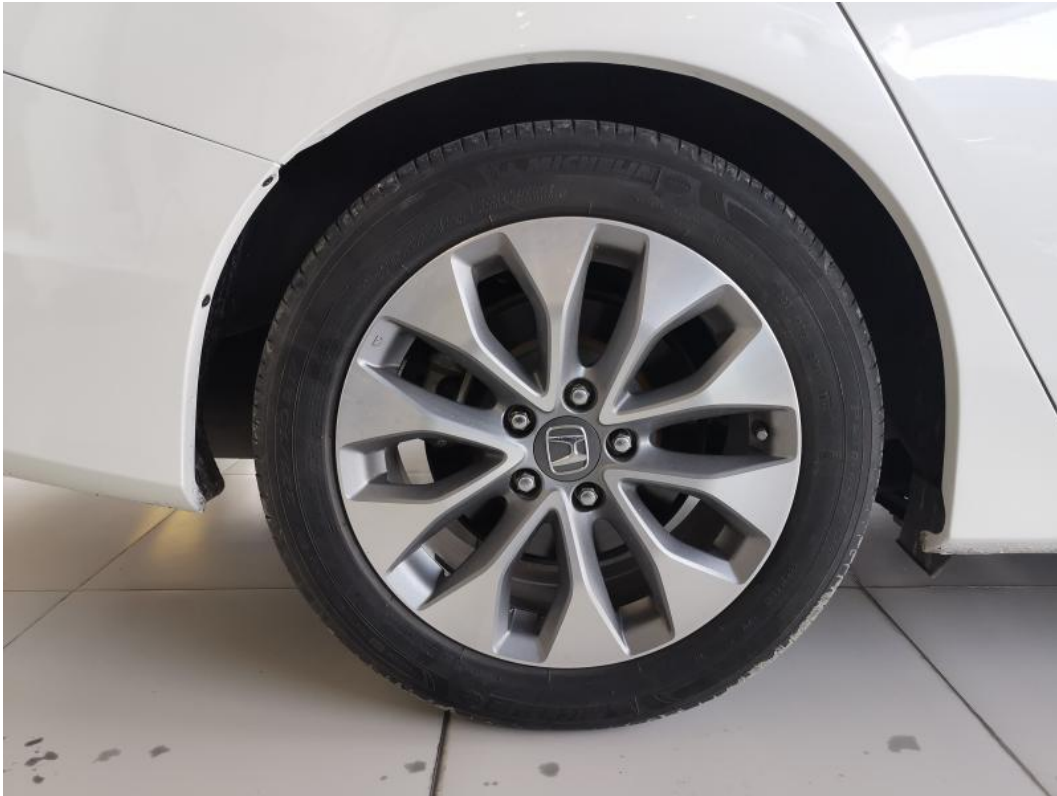
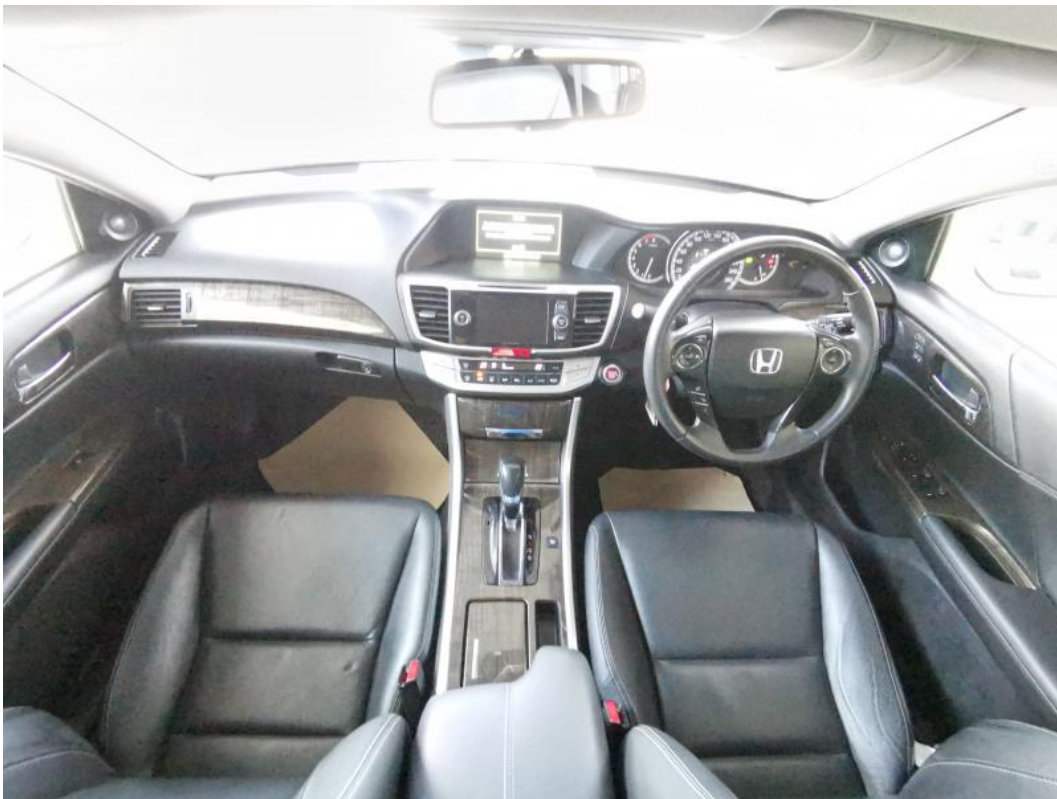
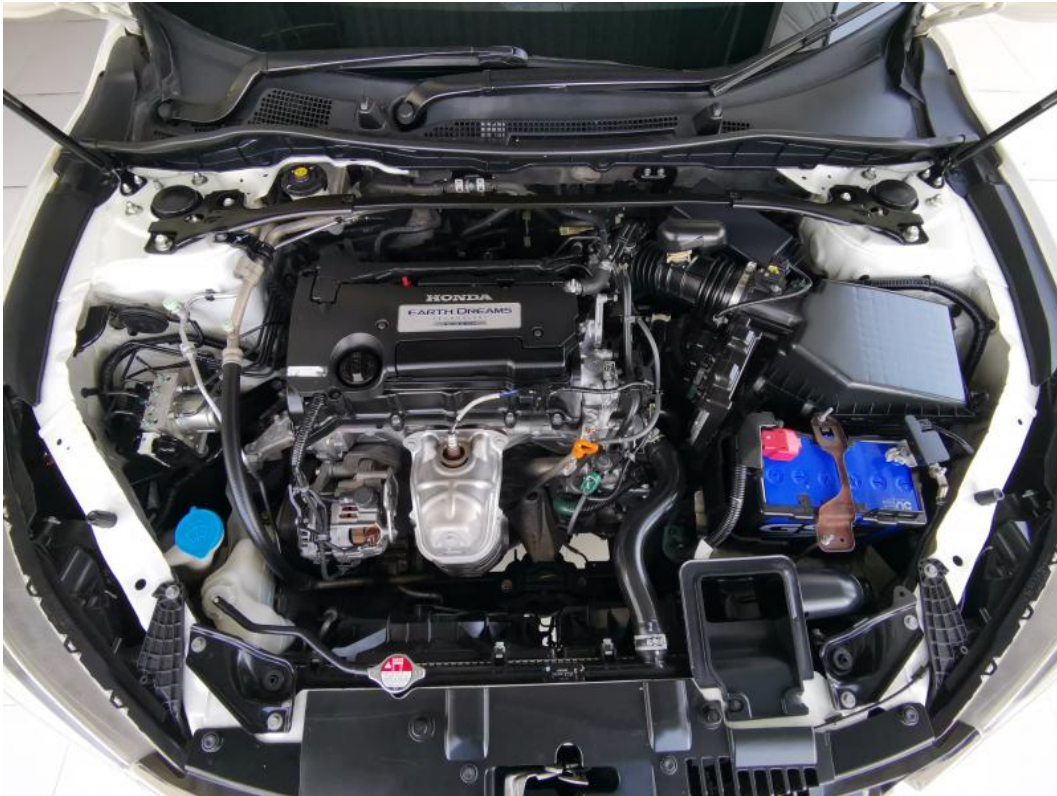
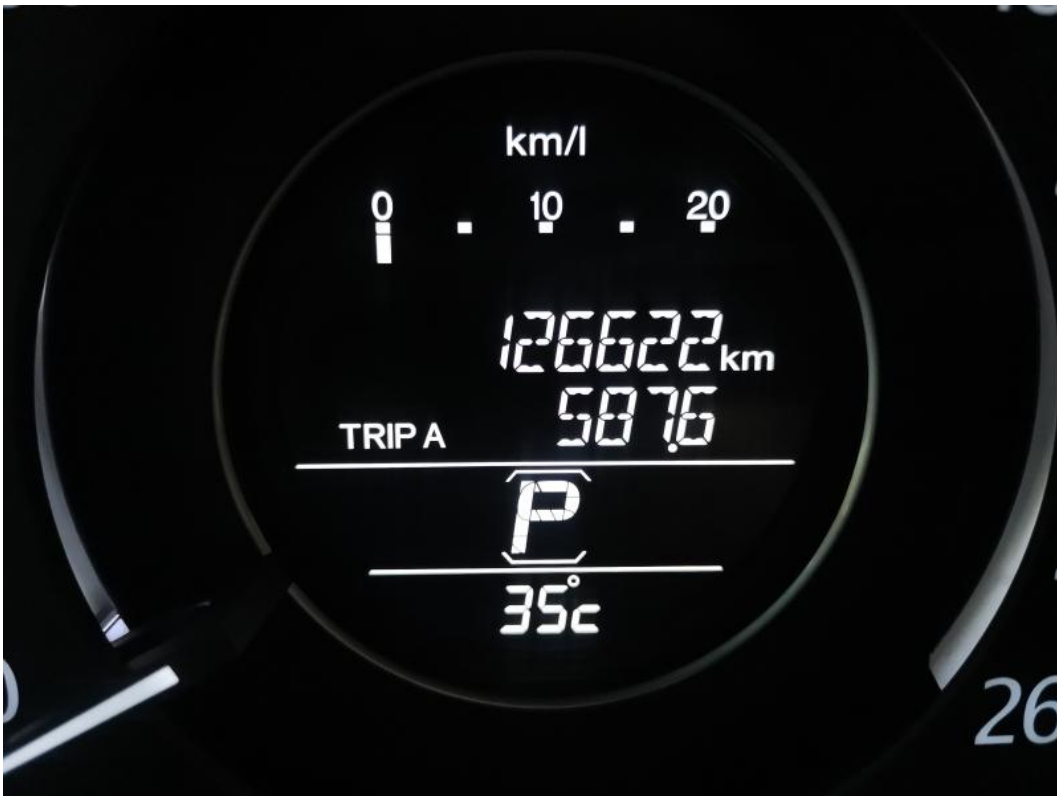
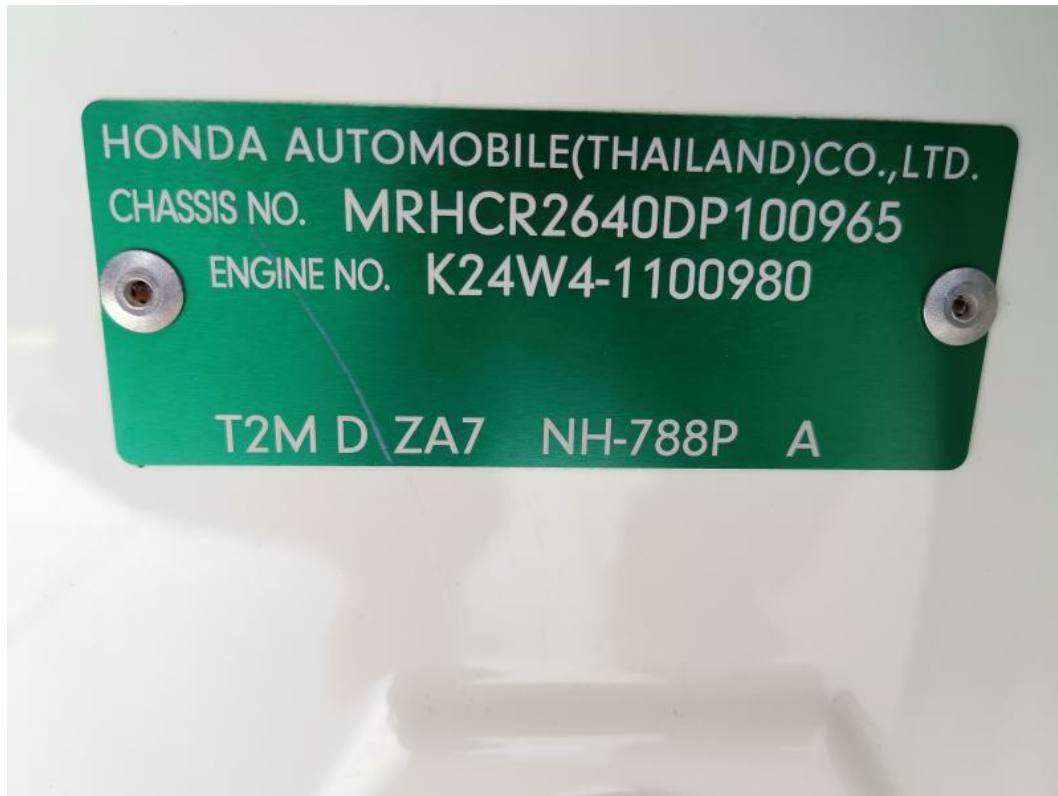
[หน้าต่าง]
กระจกหน้ารถ หินกระเด็น บางส่วน

[ภายใน]
ห้องของ สกปรก.รอยขีดข่วน บางส่วน
การขัดสี รอยย่น.รอยขีดข่วน มี
ตกแต่งอื่นๆ รอยขีดข่วน บางส่วน
Headliner รอยย่น SS
ตกแต่งอื่นๆ รอยย่น SS
