# U-Car Grading Report

รุ่น	MITSUBISHI TRITON 2.4GT		
สี	สีขาว	หมายเลขทะเบียน (Plate number)	3ฒตม5680
รุ่นปี	2018	เลขไมล์	17,375กม.
แบบ	เลขตัวถัง	MMTCJJK20KH018218

# หมายเหตุเกี่ยวกับสภาพของรถยนต์

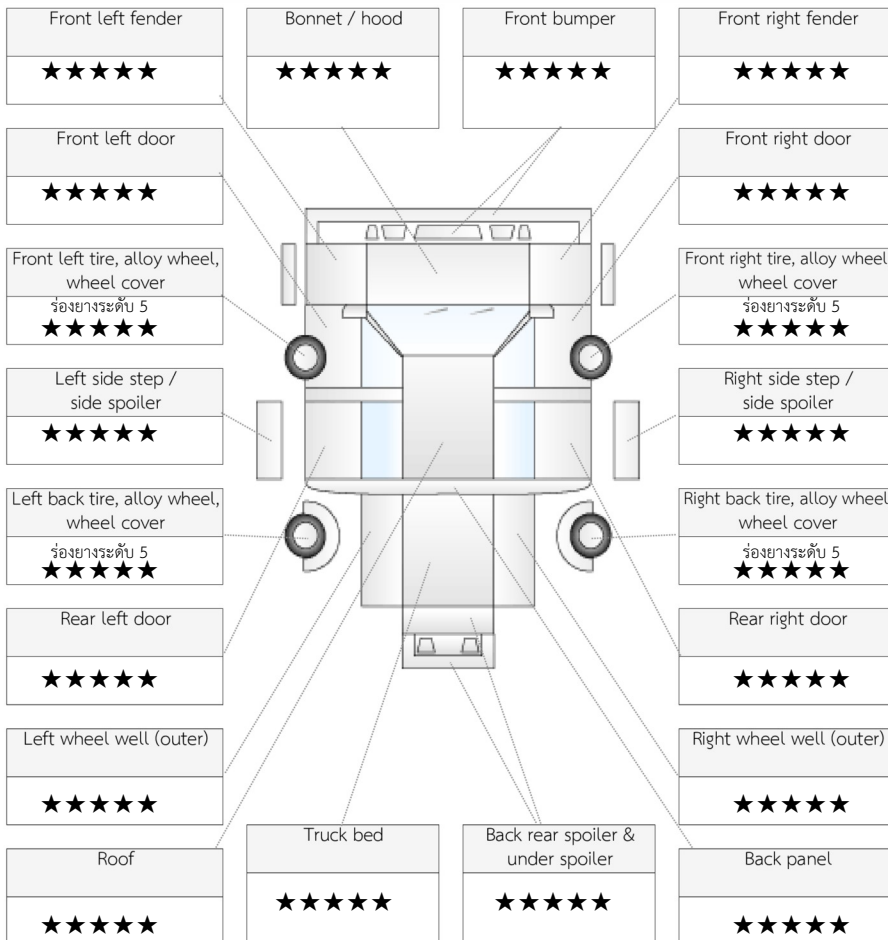
[ภายใน]  
การขับที่ รอย่น,รอยขีดข่วน มี  
ตกแตงอื่นๆ รอยขีดข่วน บางส่วน  
Headliner คราบ SS  
Headliner รอย่น SS

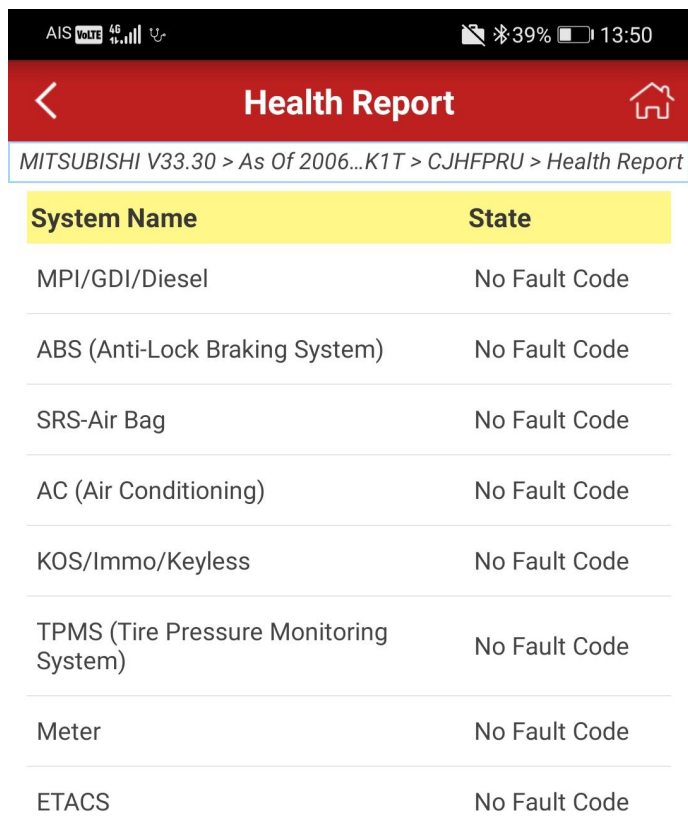
**Health Report**

System Name	State
MPI/GDI/Diesel	No Fault Code
ABS (Anti-Lock Braking System)	No Fault Code
SRS-Air Bag	No Fault Code
AC (Air Conditioning)	No Fault Code
KOS/Immo/Keyless	No Fault Code
TPMS (Tire Pressure Monitoring System)	No Fault Code
Meter	No Fault Code
ETACS	No Fault Code
