# U-Car Grading Report

หนังสือรับรอง โดย GOO INSPECTION

| รุ่น | MERCEDES-BENZ C250 AMG | | |
| รุ่นปี | 2014 | เลขไมล์ | 91,976กม. |

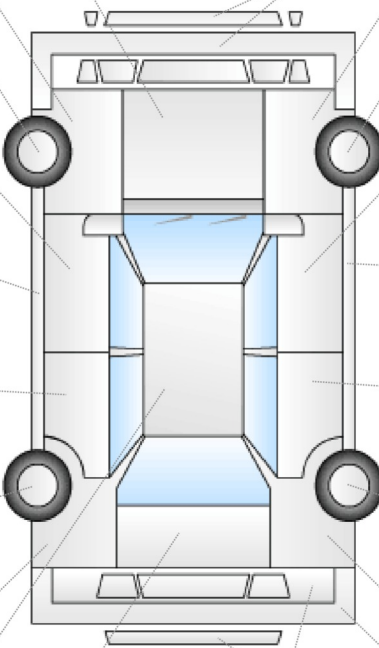
| Front left fender | Bonnet / hood | Front bumper | Front right fender | <div>[หน้าต่าง]</div> <div>กระจกหน้ารถ หินกระเด็น บางส่วน</div> <div>[ภายใน]</div> <div>Headliner คราบ SS</div> |
| Front left tire, alloy wheel, wheel cover<br>ร้อยละระดับ 1 | | | | |
| ★★★★★ | | | Front right tire, alloy wheel, wheel cover<br>ร้อยละระดับ 1 | |
| Left back tire, alloy wheel, wheel cover<br>ร้อยละระดับ 1 | | | Right front tire, alloy wheel, wheel cover<br>ร้อยละระดับ 1 | |

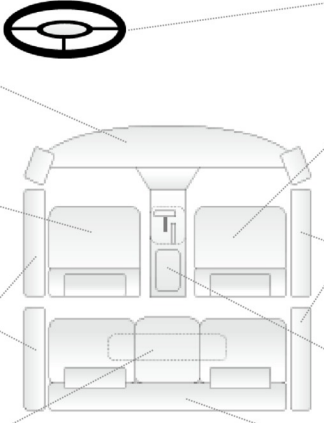
| Dashboard | Steering wheel | Front right seat | Front and back right door trim | |
| Front left seat | | | Console | |
| Front and back left door trim | | | Luggage room | |
| Rear seat | | | | |

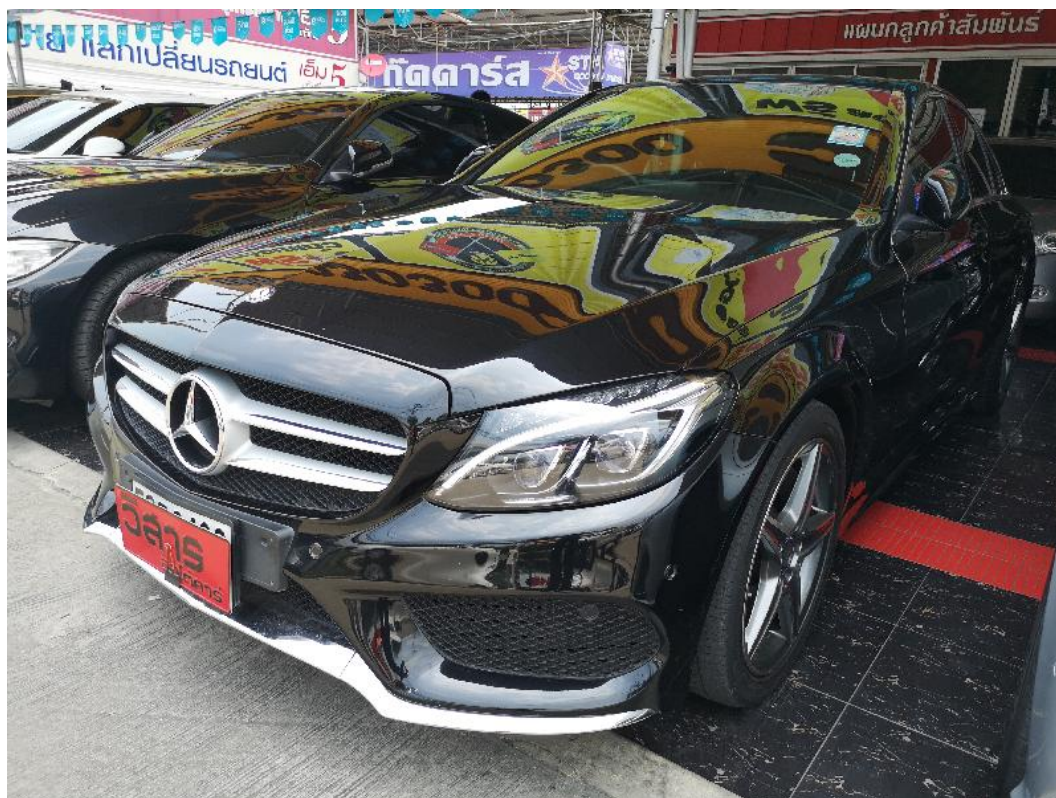
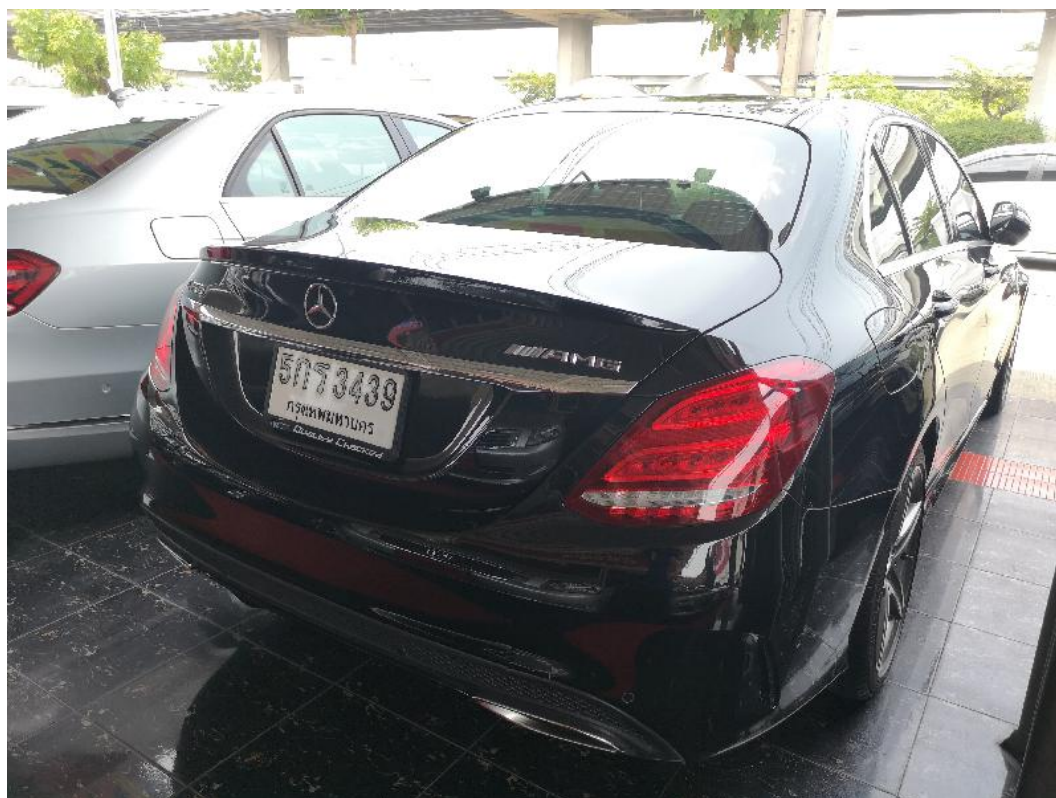
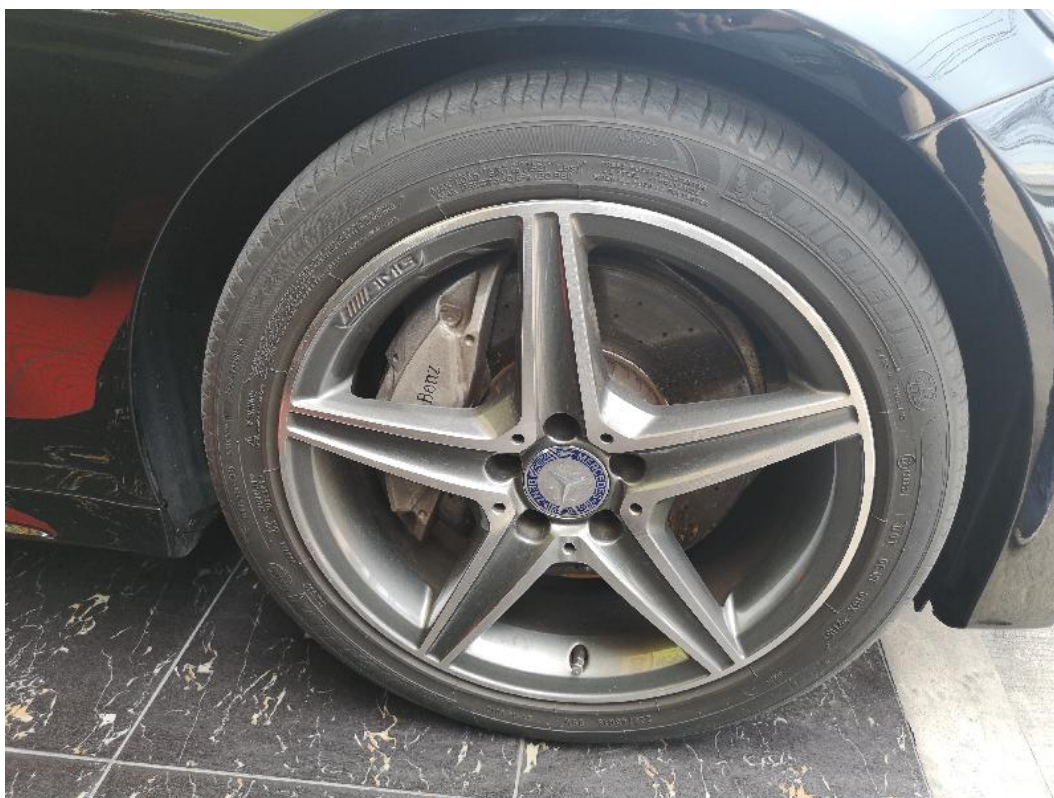
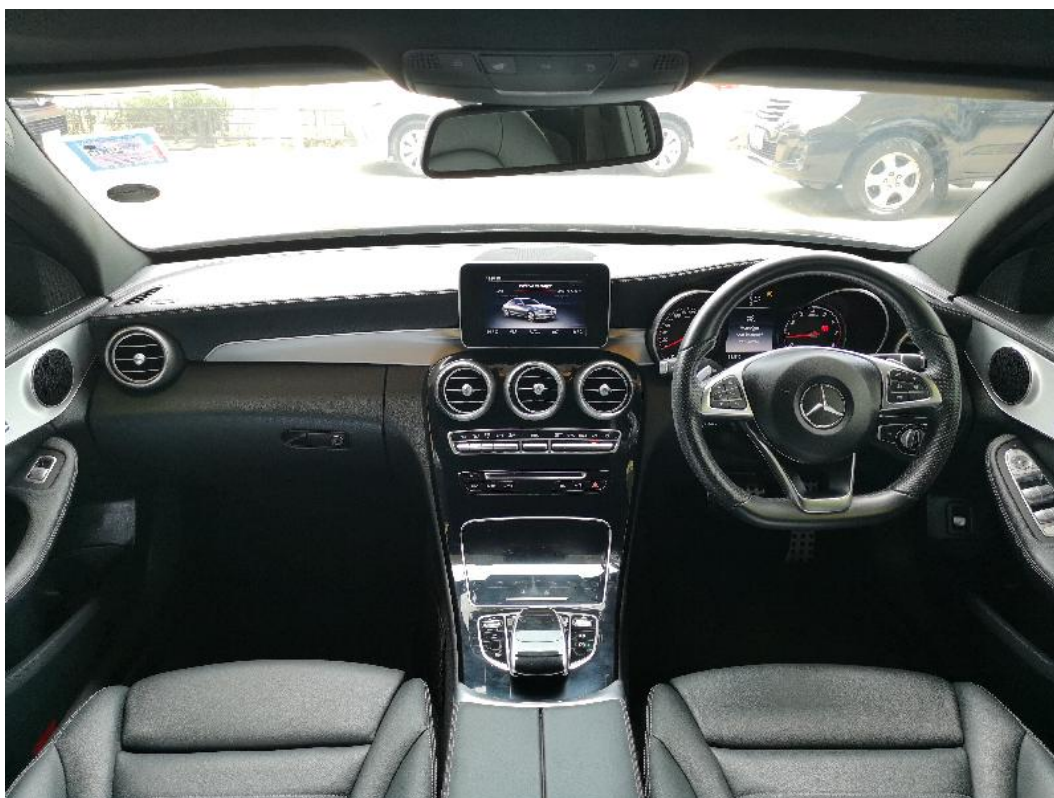
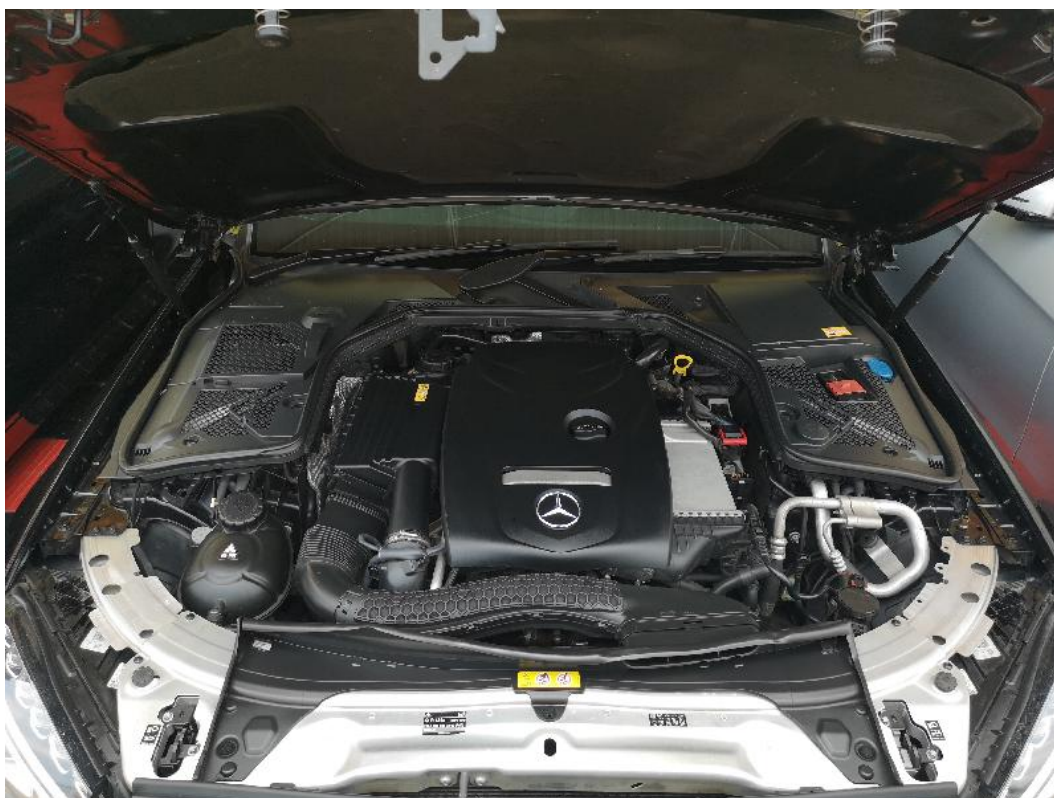
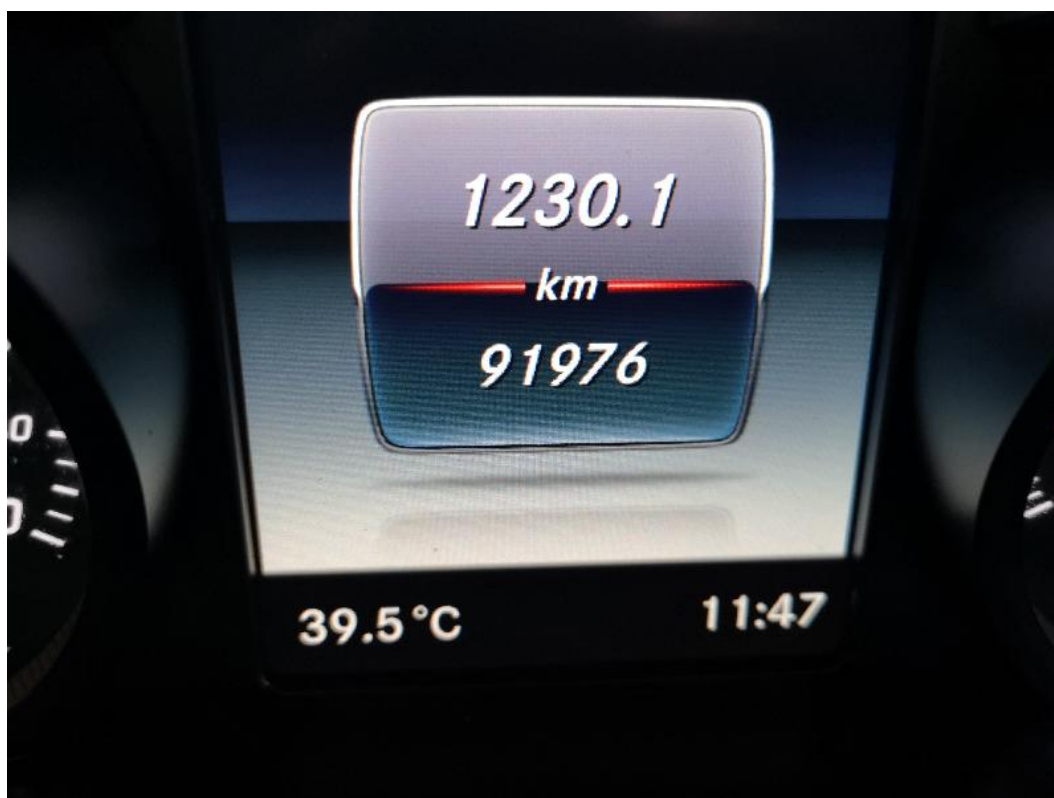
การวินิจฉัย CP 1

| Health Report | | | Health Report | | |
| PTCU - Common Powetrain Controller | OK | | RFK - Backup Camera | OK | |
| ECM - Engine Control Module(ME) | OK | | SG-SW_L - Left Headlamp | OK | |
| TCM - Transmission Control Module | OK | | SG-SW_R - Right Headlamp | OK | |
