U-Car Grading Report

U-car Grading Report

รุ่น	TOYOTA HIACE 2.7		
สี	ขาว	หมายเลขทะเบียน (Plate number)	นข3208
รุ่นปี	2013	เลขไมล์	273,439กม.
แบบ	เลขตัวถัง	MMKSX22P408001481	
หมายเหตุ	ทำสีใหม่ด้วยสีเดิม

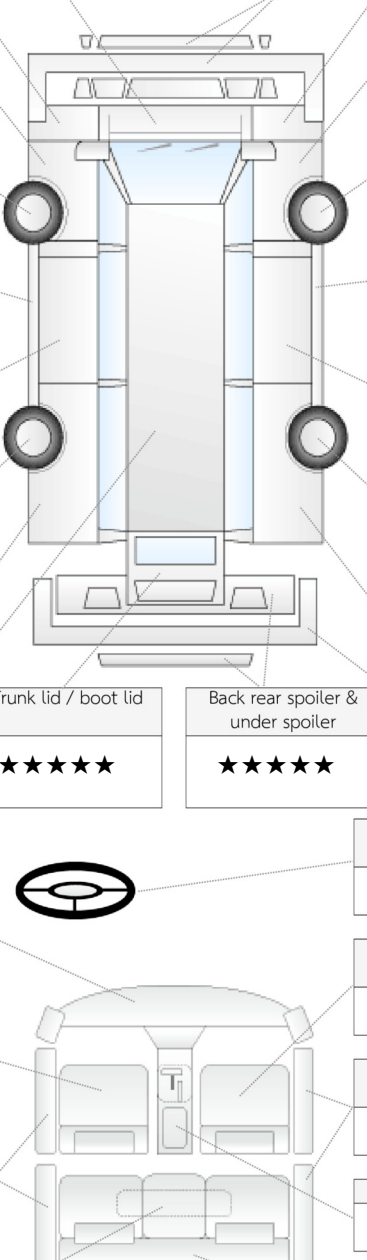
วันที่ตรวจสอบ	3 พฤษภาคม 2567	วันที่ตรวจสอบอีกครั้ง		
ระดับคุณภาพ				
EXTERIOR/ สภาพภายนอก		INTERIOR/ สภาพภายใน		
★ ★ ★ ★ ★		★ ★ ★ ★ ☆		
<div style="margin-bottom: 5px;">Front left fender ★★★★★</div> <div style="margin-bottom: 5px;">Front left door ★★★★★</div> <div style="margin-bottom: 5px;">Front left tire, alloy wheel, wheel cover ร่องยางระดับ 5 ★★★★★</div> <div style="margin-bottom: 5px;">Left side step / side spoiler ★★★★★</div> <div style="margin-bottom: 5px;">Rear left door ★★★★★</div> <div style="margin-bottom: 5px;">Left back tire, alloy wheel, wheel cover ร่องยางระดับ 5 ★★★★★</div> <div style="margin-bottom: 5px;">Left back fender ★★★★★</div> <div style="margin-bottom: 5px;">Roof ★★★★★</div> <div style="margin-bottom: 5px;">Dashboard ★★★★★</div> <div style="margin-bottom: 5px;">Front left seat ★★★★★</div> <div style="margin-bottom: 5px;">Front and back left door trim ★★★★★</div> <div style="margin-bottom: 5px;">Rear seat ★★★★★</div>

<div style="margin-bottom: 5px;">Bonnet / hood ★★★★★</div> <div style="margin-bottom: 5px;">Front bumper ★★★★★</div> <div style="margin-bottom: 5px;">Front right door ★★★★★</div> <div style="margin-bottom: 5px;">Right side step / side spoiler ★★★★★</div> <div style="margin-bottom: 5px;">Rear right door ★★★★★</div> <div style="margin-bottom: 5px;">Right back tire, alloy wheel, wheel cover ร่องยางระดับ 5 ★★★★★</div> <div style="margin-bottom: 5px;">Right back fender ★★★★★</div> <div style="margin-bottom: 5px;">Trunk lid / boot lid ★★★★★</div> <div style="margin-bottom: 5px;">Back rear spoiler & under spoiler ★★★★★</div> <div style="margin-bottom: 5px;">Back right door trim ★★★★★</div> <div style="margin-bottom: 5px;">Console ★★★★★</div> <div style="margin-bottom: 5px;">Luggage room ★★★★★</div>	<div style="margin-bottom: 5px;">Front right fender ★★★★★</div> <div style="margin-bottom: 5px;">Front right tire, alloy wheel, wheel cover ร่องยางระดับ 5 ★★★★★</div> <div style="margin-bottom: 5px;">Back rear bumper ★★★★★</div> <div style="margin-bottom: 5px;">Steering wheel ★★★★☆</div> <div style="margin-bottom: 5px;">Front right seat ★★★★☆</div> <div style="margin-bottom: 5px;">Front and back right door trim ★★★★★</div>	<p>ฝากระโปรงหน้า เปลี่ยน</p> <p>Cannot check obd Install LPG gas [บันทึก] ทำสีใหม่ด้วยสีเดิม</p> <p>[ภายใน] หัวเกียร์ รอยย่น/ถลอก มี แผงพลาสติกอื่นๆ รอยขีดข่วน บางส่วน</p>
