U-Car Grading Report

U-car Grading Report

รุ่น	TOYOTA ALTIS 1.6G		
สี	White	หมายเลขทะเบียน (Plate number)	4กฏ5874
รุ่นปี	2014	เลขไมล์	142,939กม.
แบบ	เลขตัวถัง	MR053REH104525053

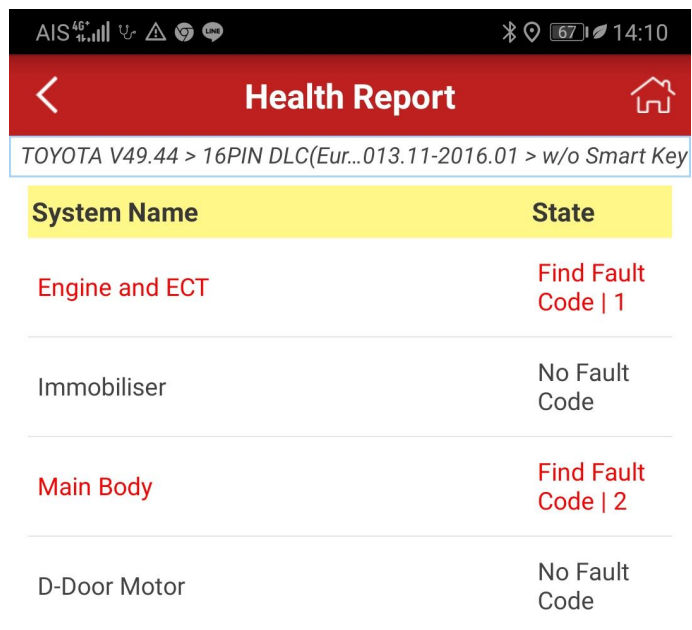
การวินิจฉัย CP 1

< Health Report >

TOYOTA V49.44 > 16PIN DLC(Eur...013.11-2016.01 > w/o Smart Key

System Name	State
Engine and ECT	Find Fault Code 1
Immobiliser	No Fault Code
Main Body	Find Fault Code 2
D-Door Motor	No Fault Code
