U-Car Grading Report

รายงานผลการตรวจเช็คสภาพรถยนต์
ภายใต้การดูแลของสมาคมการประเมินสภาพรถยนต์ประเทศไทย

รุ่น	MERCEDES-BENZ CLA250		
สี	Grey	หมายเลขทะเบียน (Plate number)	1ขข5316
รุ่นปี	2014	เลขไมล์	75,992กม.
แบบ	เลขตัวถัง	WDD1173442N119389

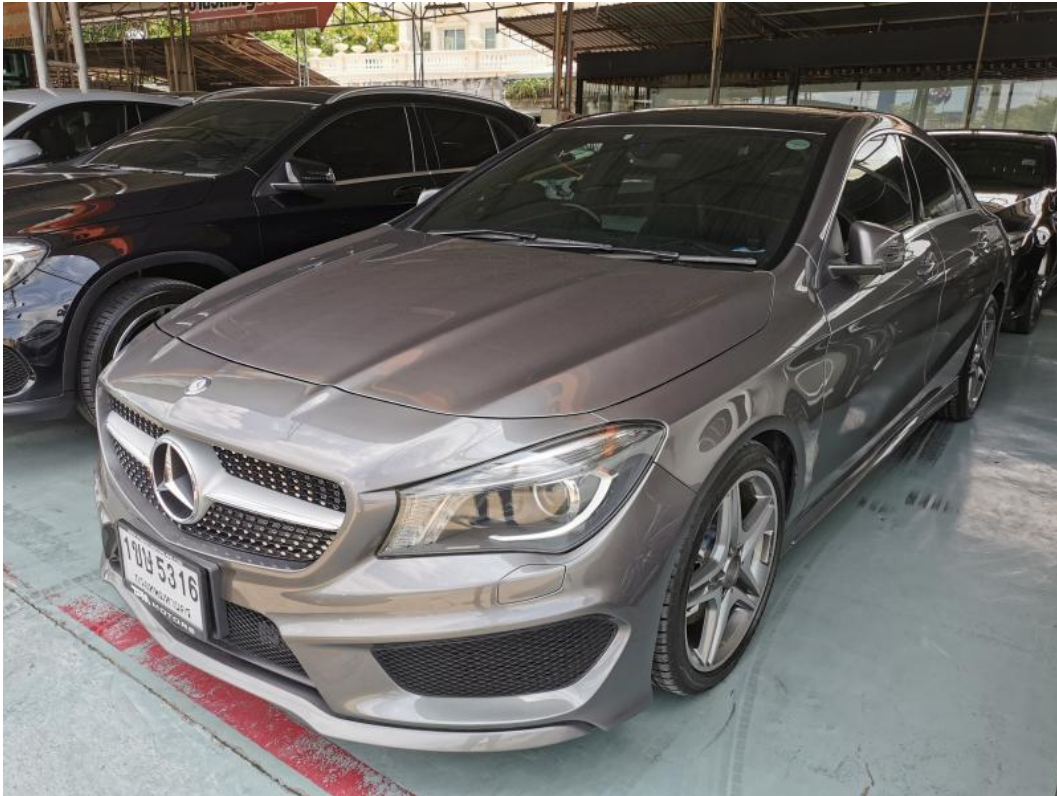
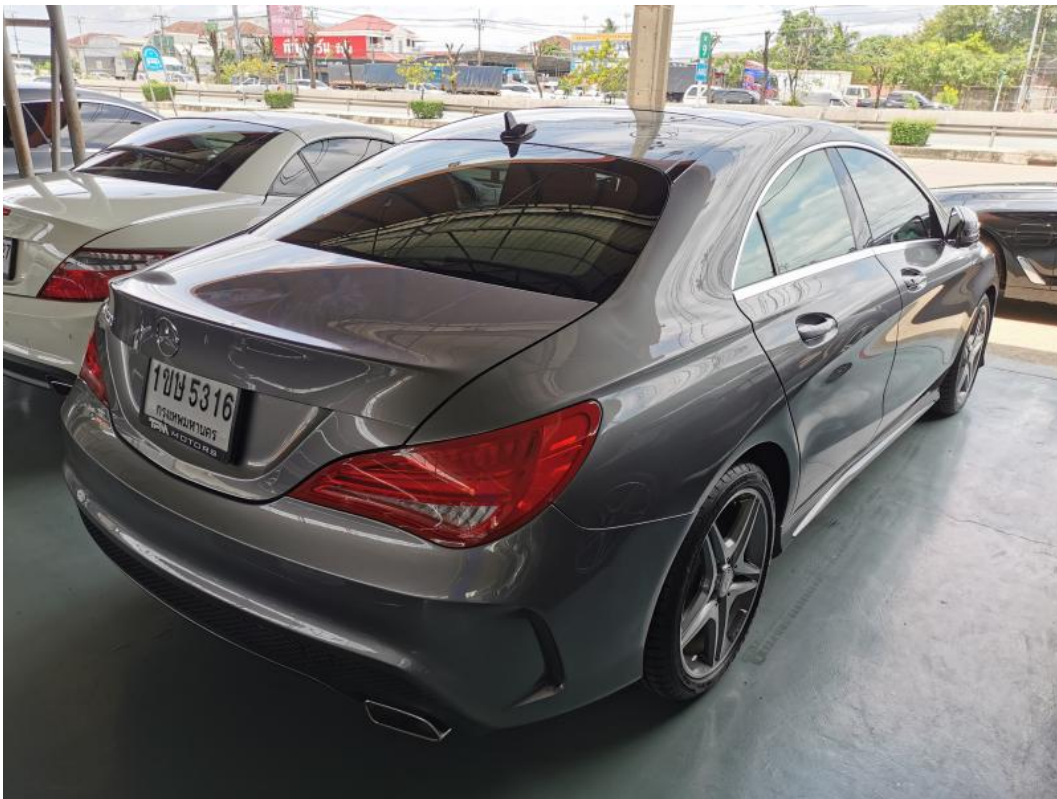
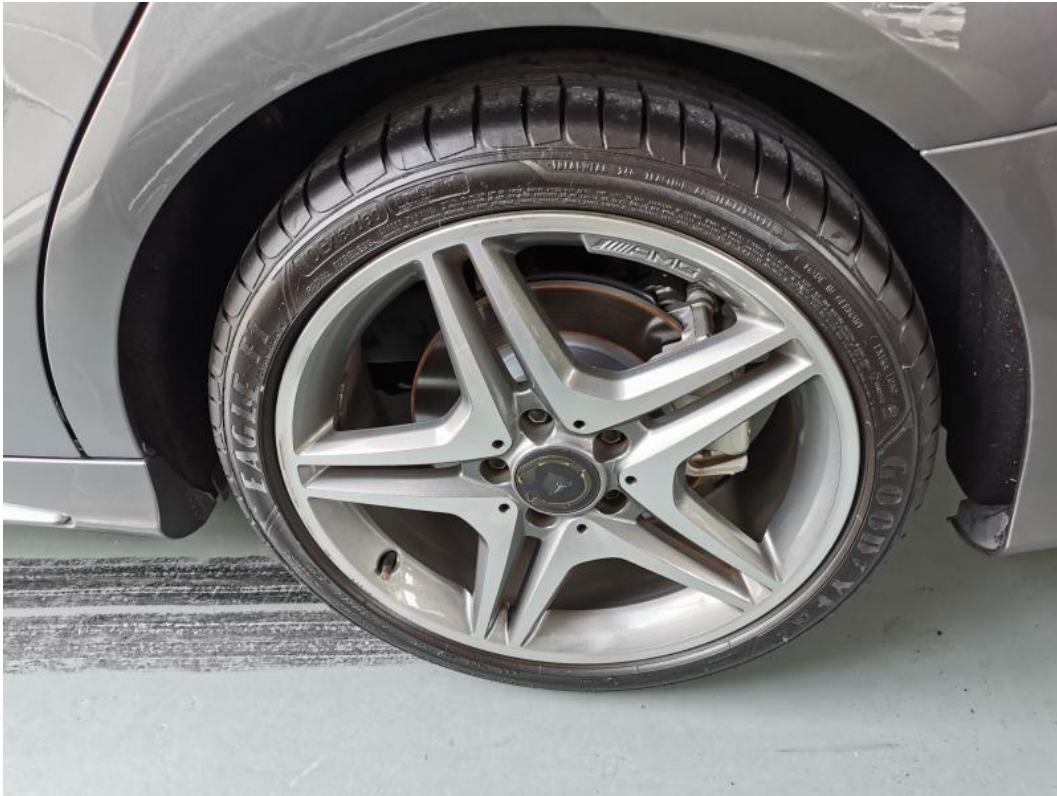
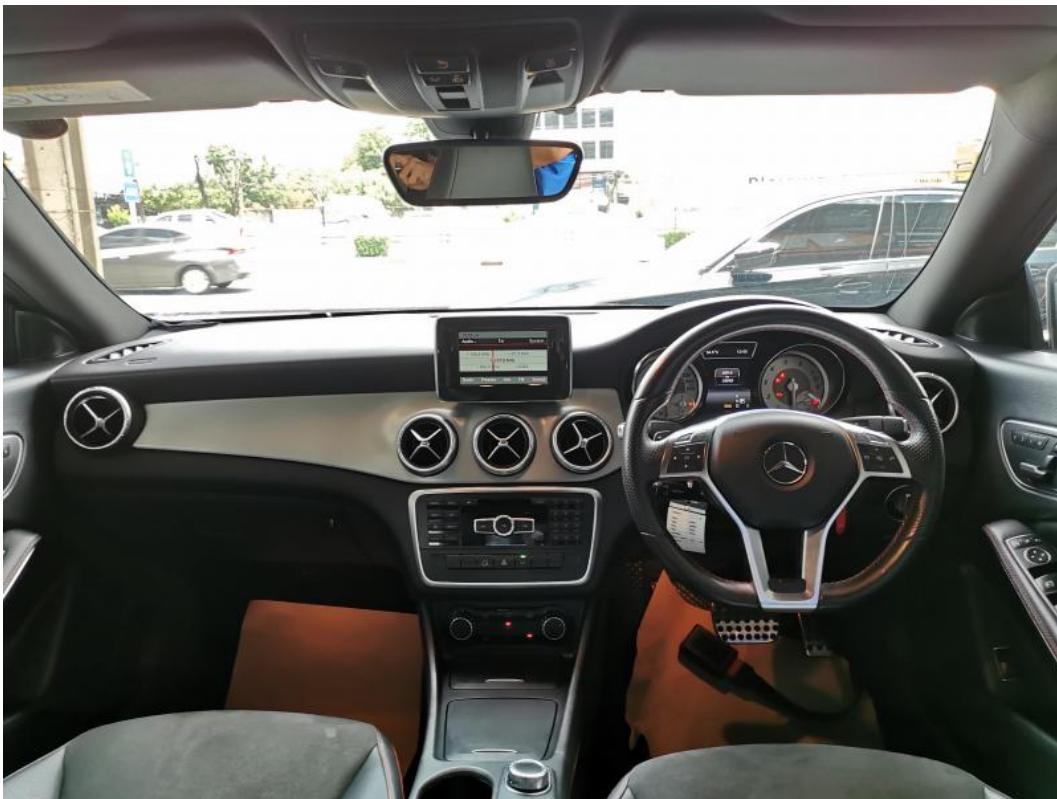
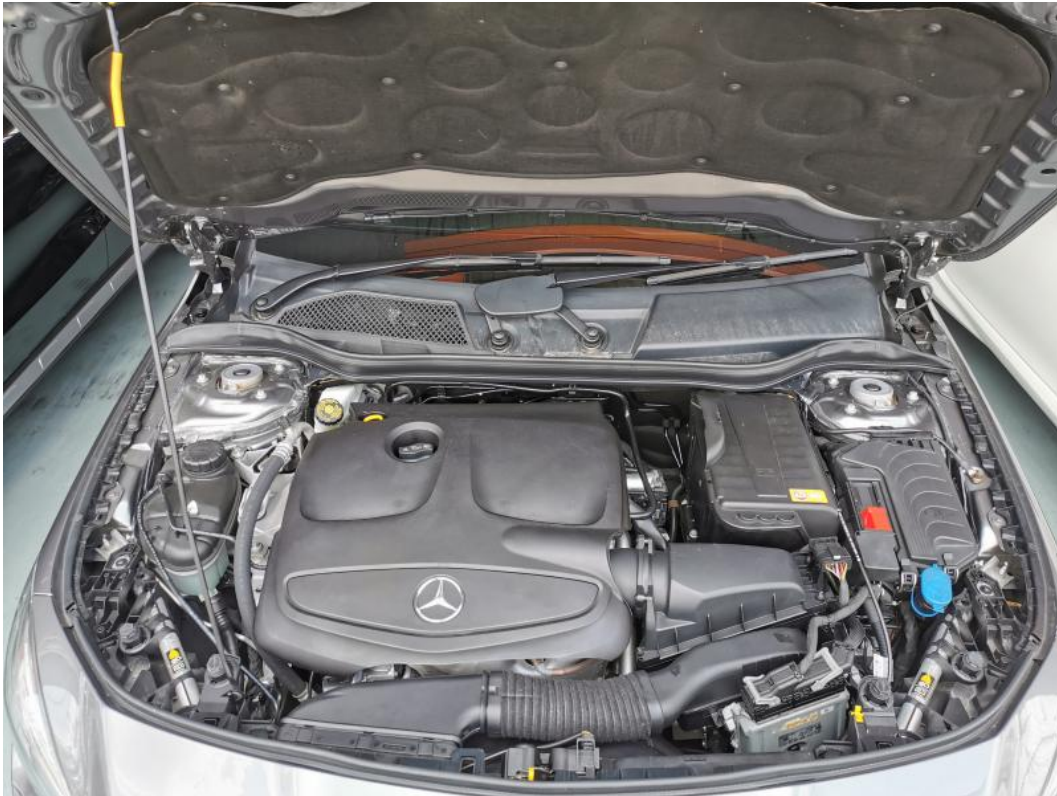
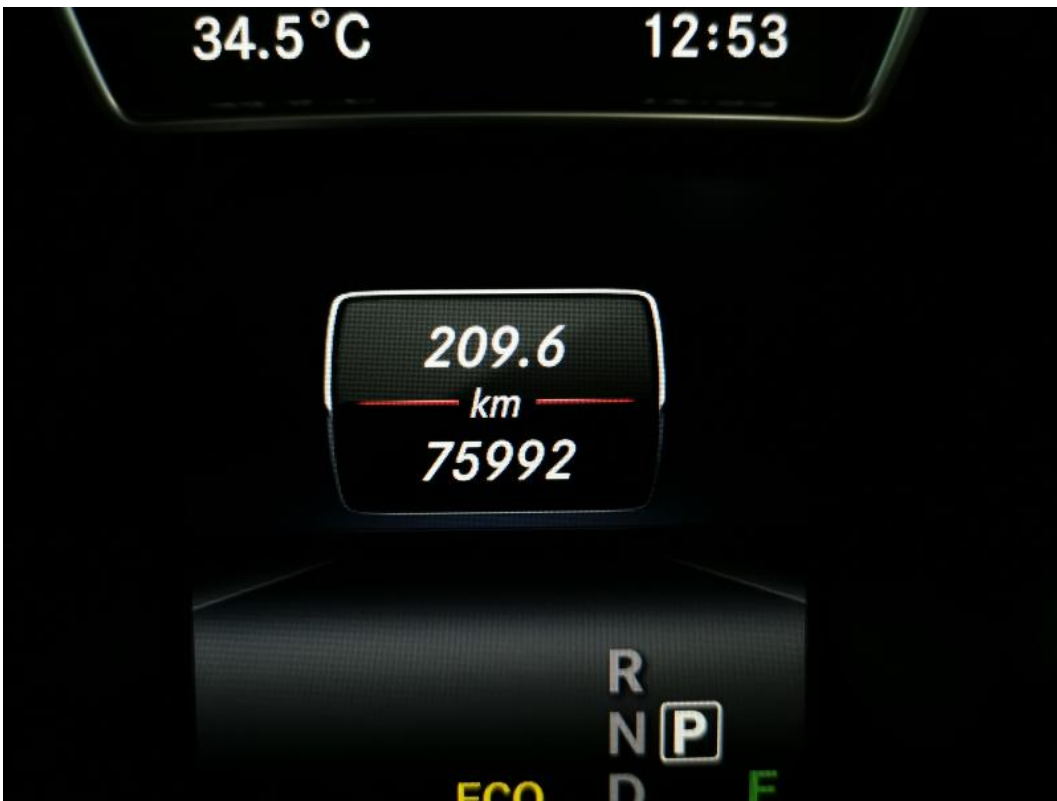
การวินิจฉัย CP 1

Diagnostic Trouble Code			Trouble Code		
MERCEDES V49.41 > Automatically Search					
FSCU - Fuel Pump	Normal	Enter	Driver-side SAM - Front Signal Acquisition And Actuation Module	Normal	Enter
ECM - Engine Control Module(ME)	Normal	Enter	SRS - Supplemental Restraint System	Normal	Enter
TCM - Transmission Control Module	Normal	Enter	SG-SW_L	Normal	Enter
EPB - Electrical Parking Brake	Normal	Enter	SG-SW-HEADLAMPS	Normal	Enter
ES - Electronic Power Steering	Normal	Enter	CPF - Camera Cover	Normal	Enter
ESP - Electronic Stability Program	Normal	Enter	Audio - Audio Or COMAND	Normal	Enter
EZS - Electronic Ignition Lock	Normal	Enter	IC - Instrument Cluster	Normal	Enter
SCM - Steering Column Module	Normal	Enter	MIF - Media Interface	Normal	Enter
SD - Sliding Roof/Panoramic Sliding Sunroof	Normal	Enter	ZAN - Audio/COMAND Display	Normal	Enter
RFK - Backup Camera	Normal	Enter	COU[ZBE] - Audio/COMAND Operating Unit	Normal	Enter
