# U-Car Grading Report

| รุ่น | MERCEDES-BENZ CLA CLA200 | | |
| แบบ | เลขตัวถัง | WDD1173436L005568 | |

| วันที่ตรวจสอบ | 2020/8/17 |

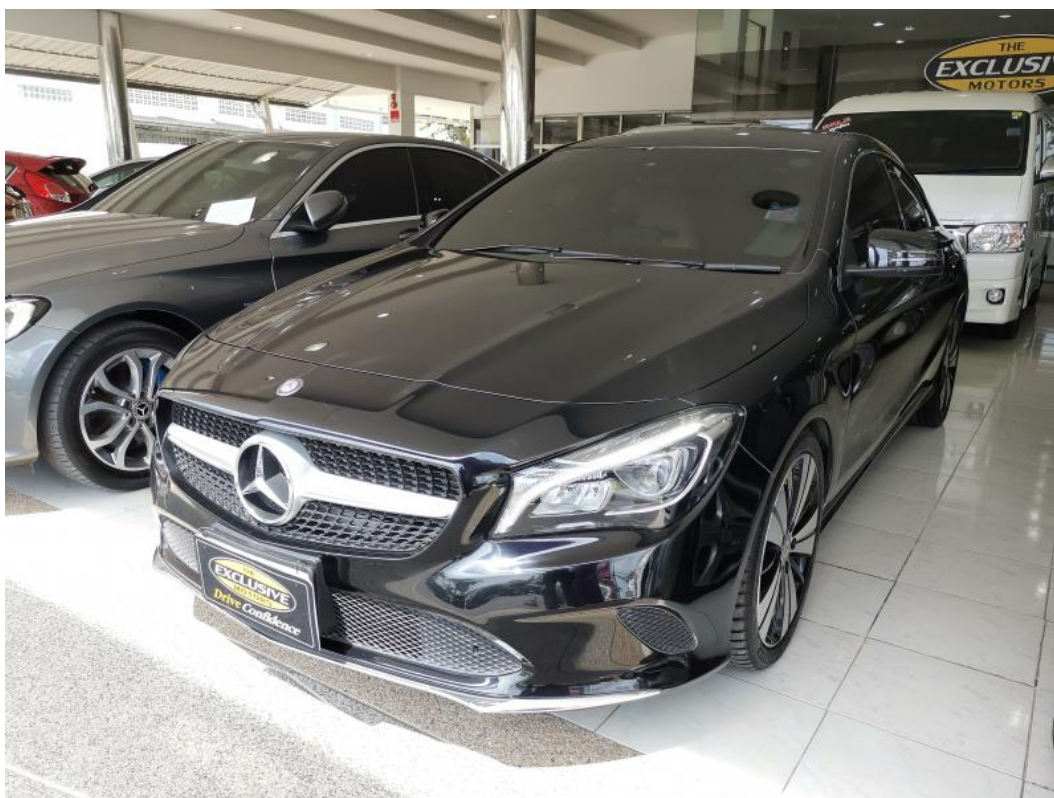
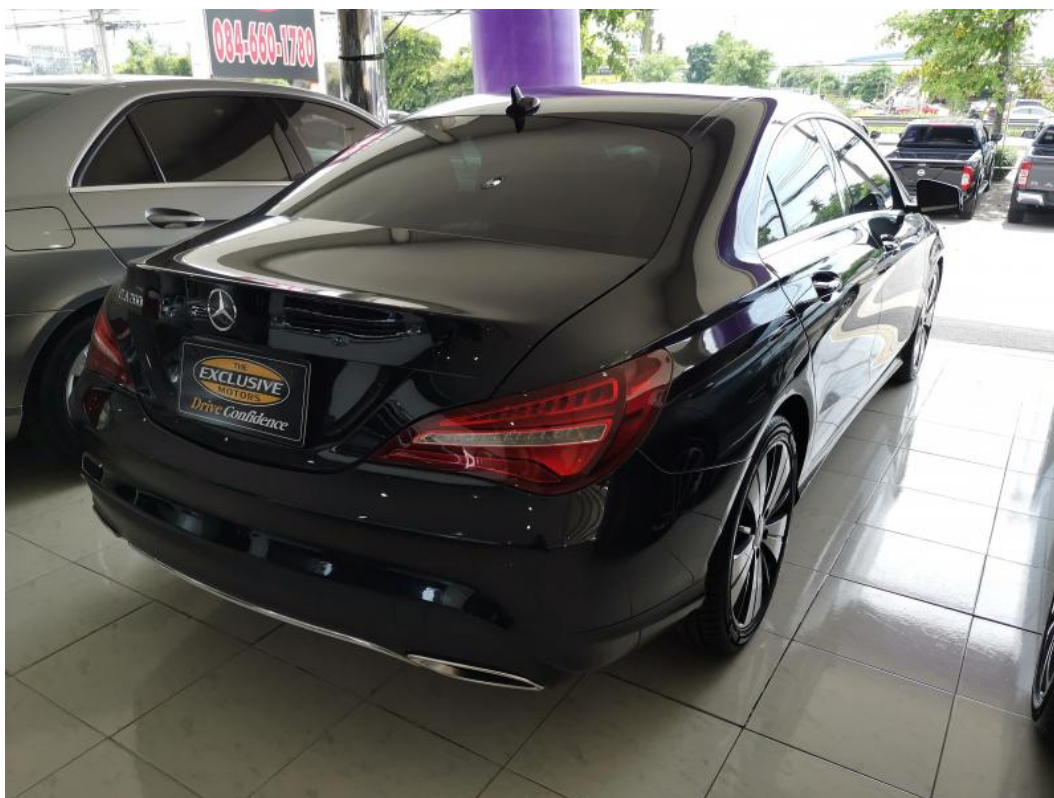
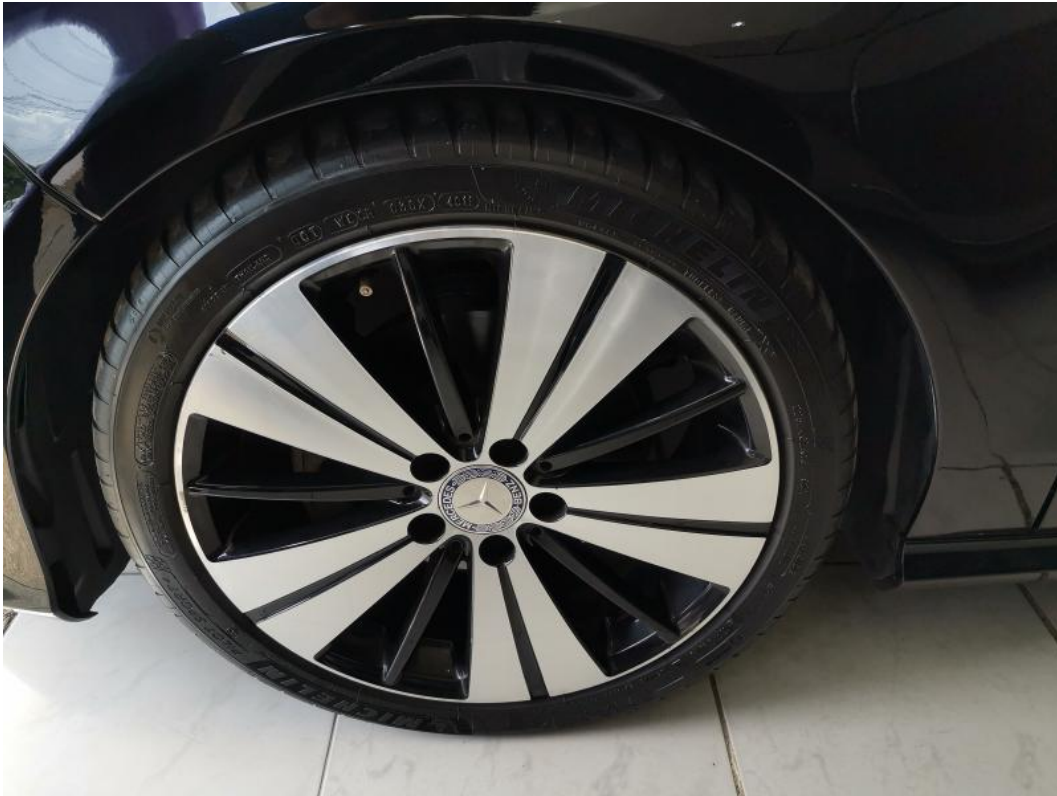
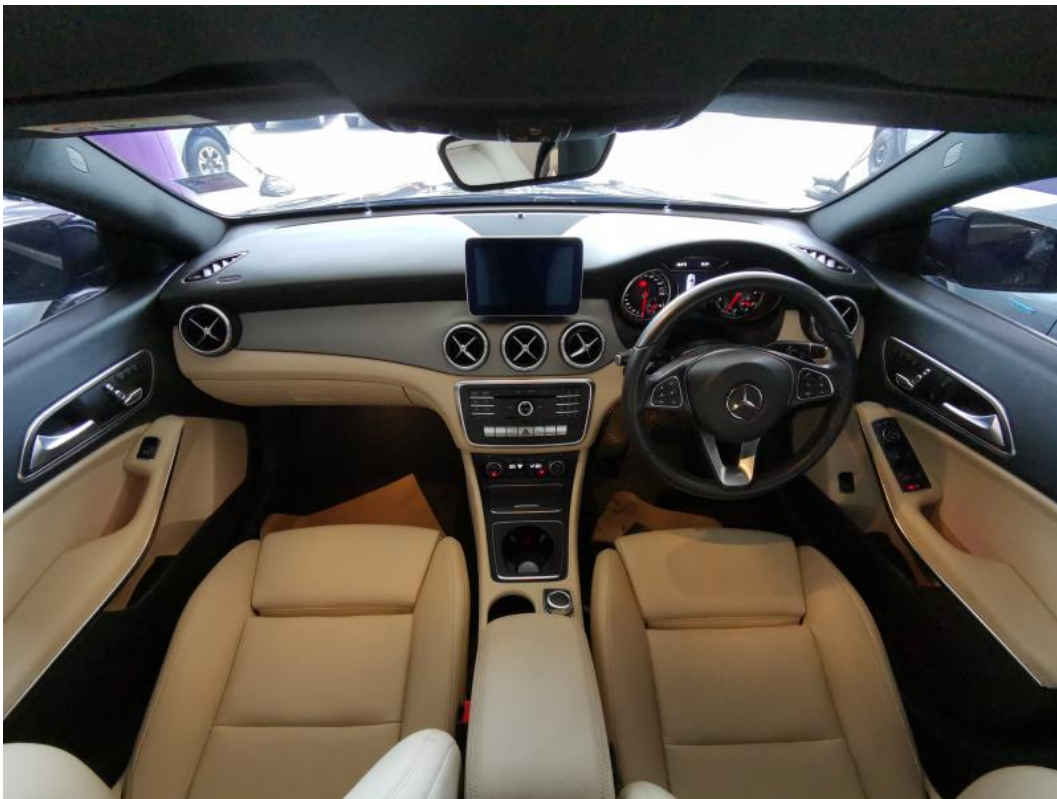
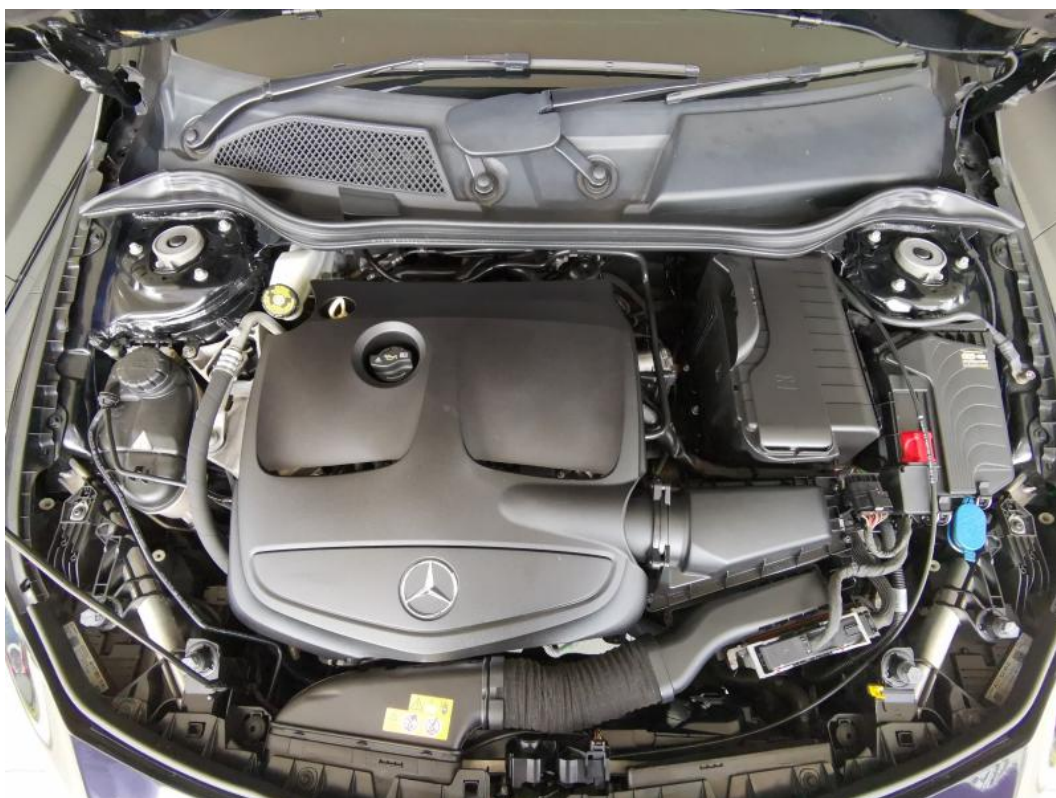
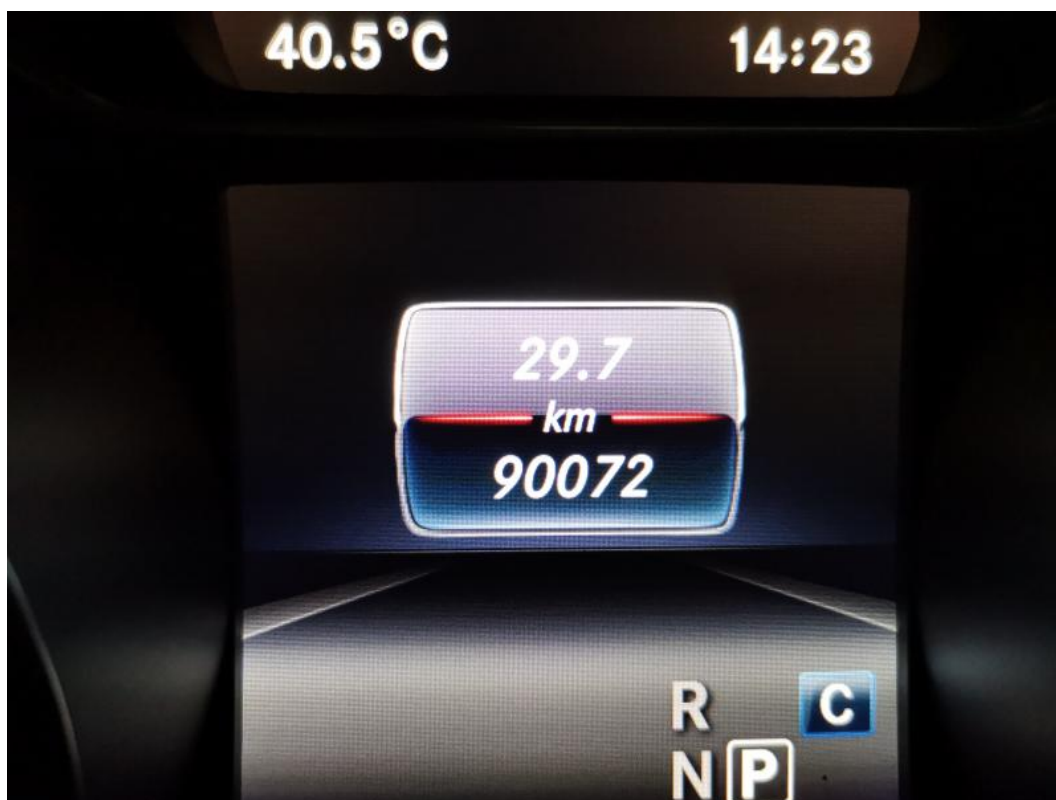
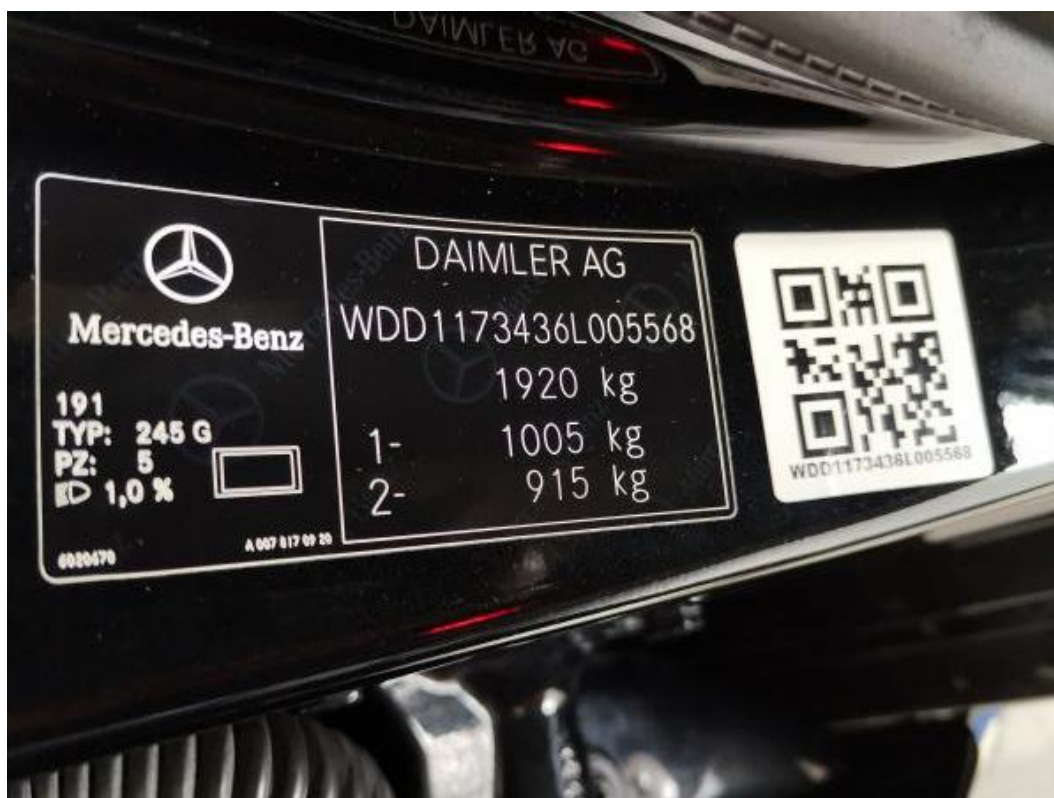
การวินิจฉัย CP 1

| System Name | Status |
|---|---|
| ECM - Engine Control Module(ME) | Fault 1 |

| System Name | Status |
|---|---|
| Driver-side SAM - Front Signal Acquisition And Actuation Module | Fault 1 |
