U-Car Grading Report

U-car Grading Report

รุ่น	ISUZU DMAX 2.5 CAB4		
สี	White	หมายเลขทะเบียน (Plate number)	8กท6809
รุ่นปี	2013	เลขไมล์	99,162กม.
แบบ	เลขตัวถัง	MP1TFR86JDG056142	
หมายเหตุ	ทำสีใหม่ด้วยสีเดิม

โครงสร้าง	★★★★★
ภายนอก	★★★★★
ภายใน	★★★★★
เครื่องยนต์	สภาพดี
วันที่ตรวจสอบ	2019/9/20
สาขา	Tri Petch Isuzu Leasing
ที่อยู่

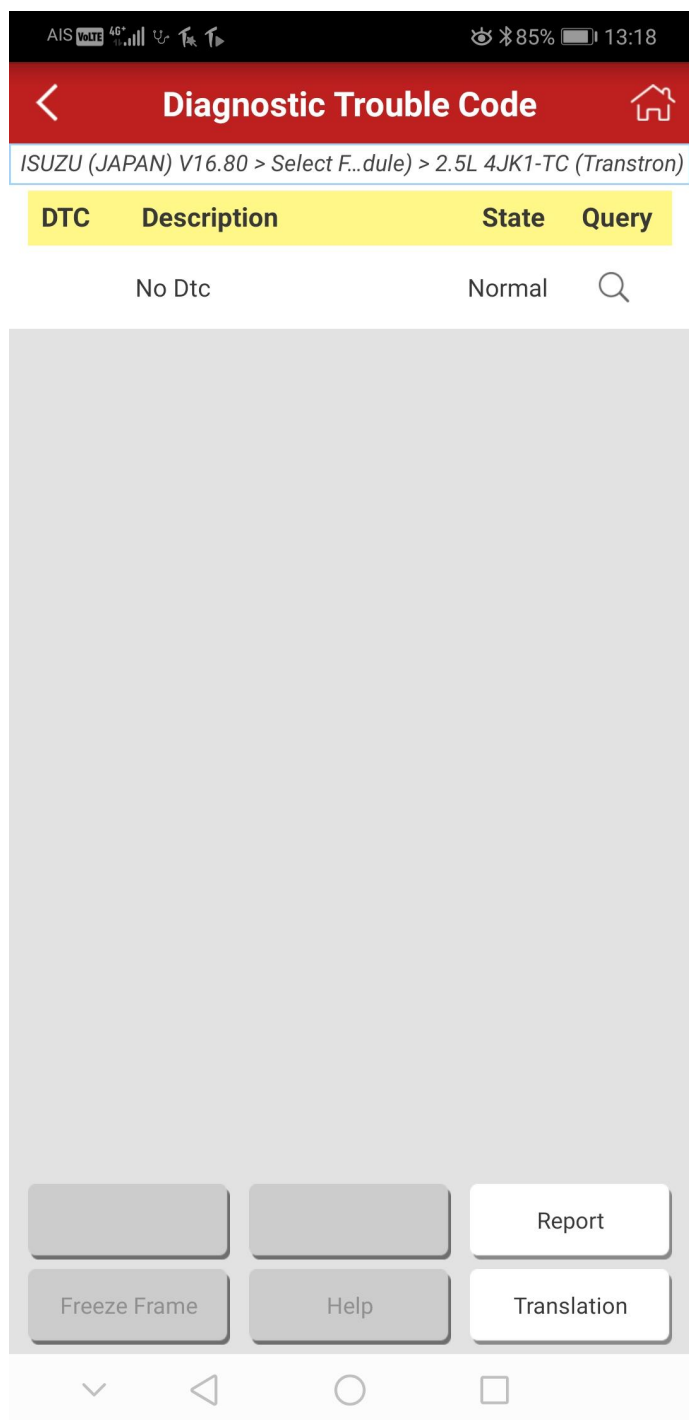
การวินิจฉัย CP 2

The screenshot shows a mobile application interface for diagnostic trouble codes. At the top, the status bar displays 'AIS VoLTE 4G+', signal strength, Wi-Fi, and battery at 85% with the time 13:18. Below the status bar is a red header with a back arrow, the title 'Diagnostic Trouble Code', and a home icon. Underneath the header, the breadcrumb path reads 'ISUZU (JAPAN) V16.80 > Select F...dule > 2.5L 4JK1-TC (Transtron)'. A table with a yellow header contains the following data:

DTC	Description	State	Query
No Dtc		Normal	🔍

At the bottom of the screen, there are five buttons: 'Report', 'Freeze Frame', 'Help', and 'Translation'. The bottom navigation bar shows standard Android icons: back, home, and recent apps.
